호남고속선 영곡터널\_464(28.083~28.095km, S464)

| 시 | 행 | 사 | 공 | 역 | 명 | 공사 | 이 표 명 | | 단 | 구분 | 소재지 | 비고 | |
|---|---|---|---|---|---|---|---|---|---|---|---|---|---|
| KORAIL<br>KOREA RAILROAD | 한국철도공사 | | 2017년도 호남고속선 오송-광주승정간 콘크리트케드 점검용역 | | | (주) 한국구조물안전연구원<br>(주) 한국도로안전연구원<br>(재) 한국건설품질연구원 | 김웅강<br>김경기<br>윤은석 | 원 | 〰〰〰 | 오송노출교 0.5km(하 : 흑색) | 천문도삼본리 | 자료본리 | 〰〰〰 |

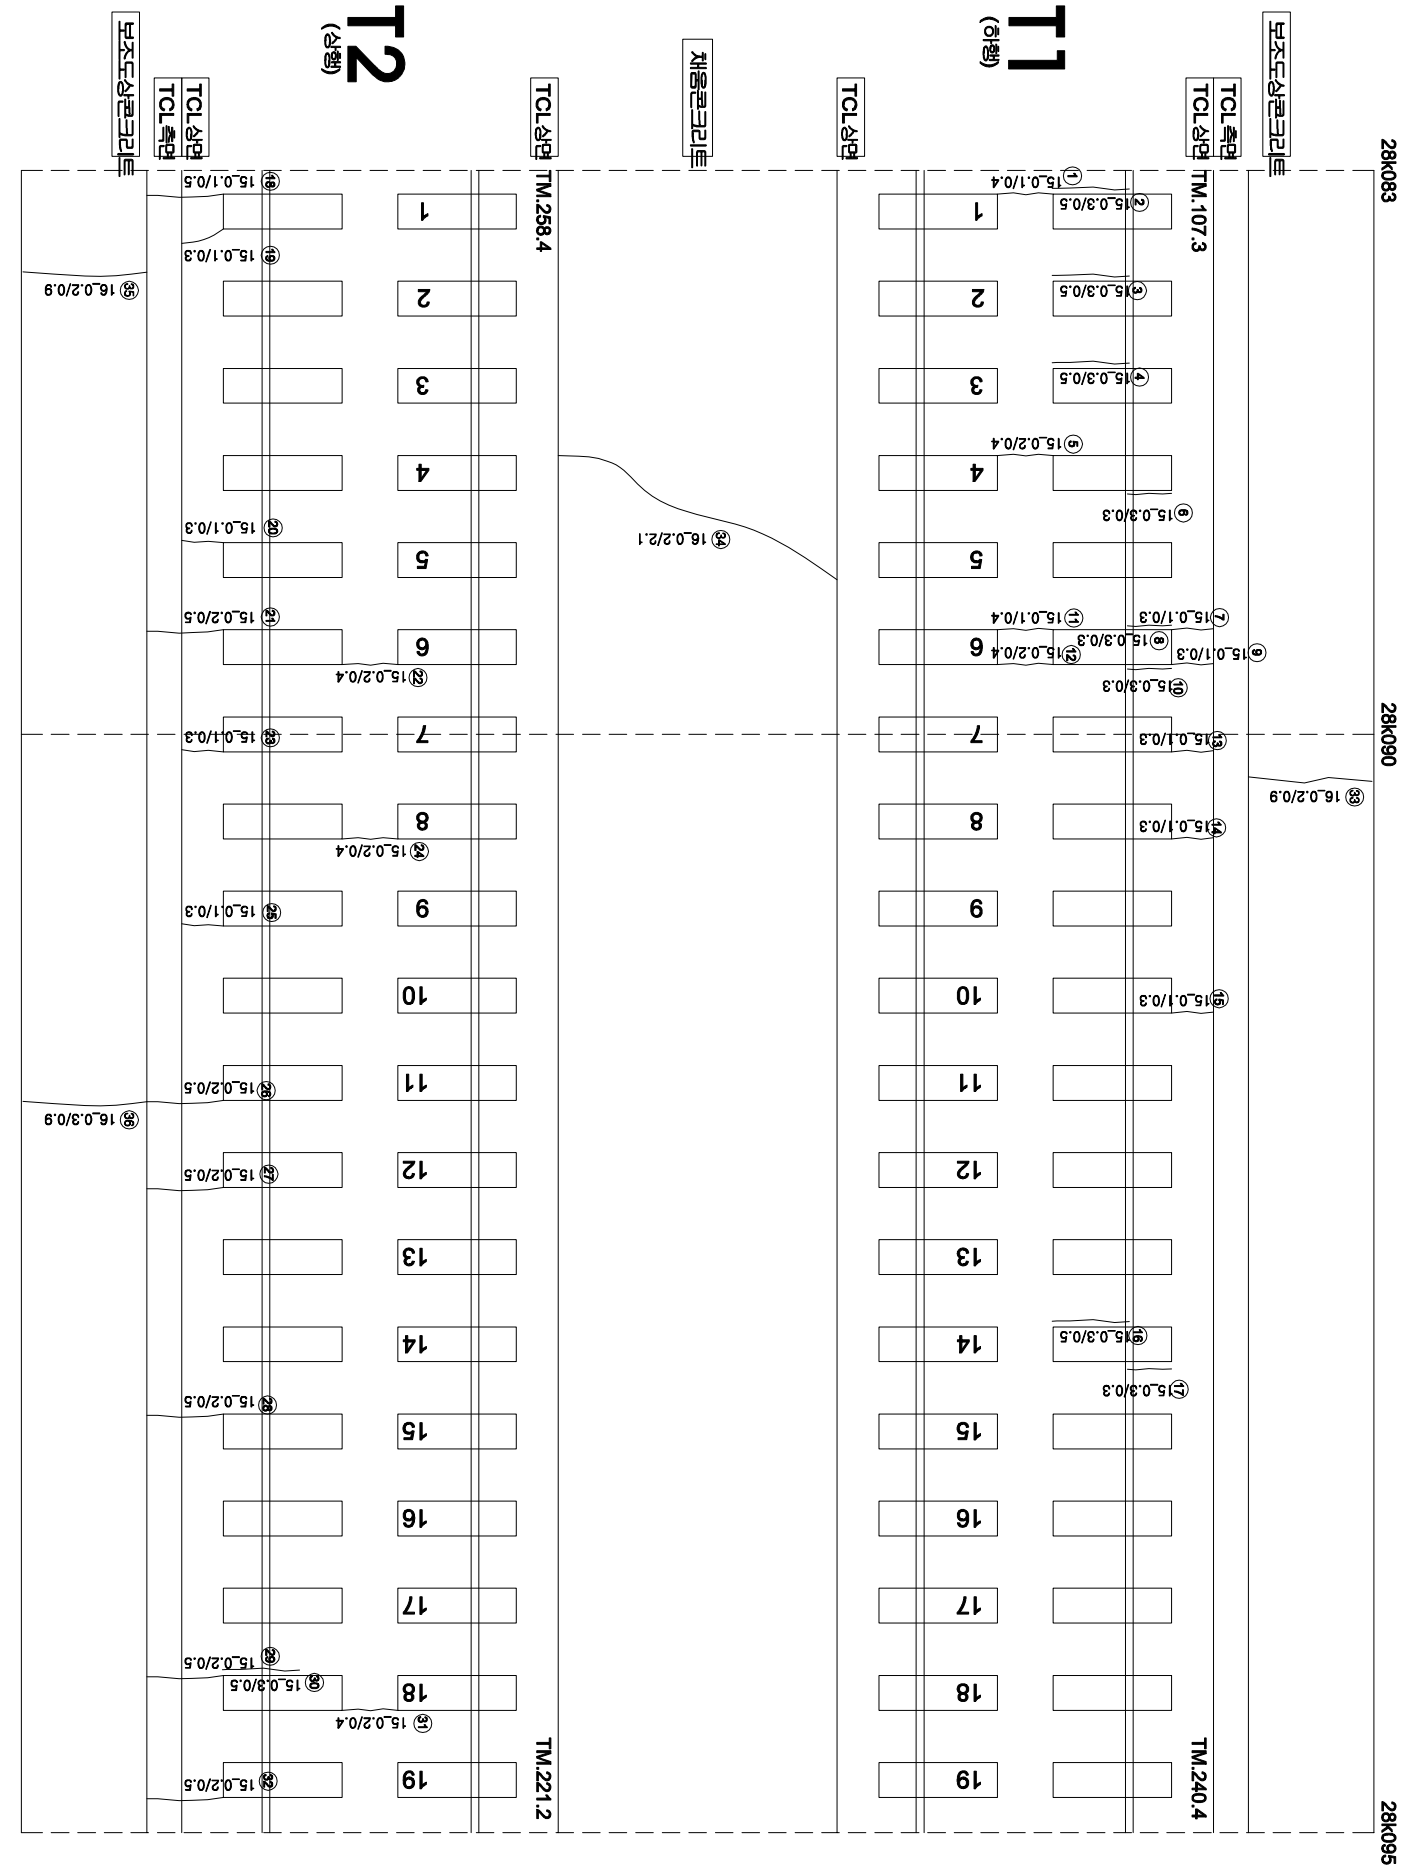
| 연번 | 순상 | 폭 | 연중 | 비고 | 연번 | 순상 | 폭 | 연중 | 비고 |
|---|---|---|---|---|---|---|---|---|---|
| 1 | 균열 | 0.1 mm | 0.4 m | | 56 | | | | |
| 2 | 경계부 균열 | 0.3 mm | 0.5 m | | 57 | | | | |
| 3 | 경계부 균열 | 0.3 mm | 0.5 m | | 58 | | | | |
| 4 | 경계부 균열 | 0.3 mm | 0.5 m | | 59 | | | | |
| 5 | 균열 | 0.2 mm | 0.4 m | | 60 | | | | |
| 6 | 경계부 균열 | 0.3 mm | 0.3 m | | 61 | | | | |
| 7 | 균열 | 0.1 mm | 0.3 m | | 62 | | | | |
| 8 | 경계부 균열 | 0.3 mm | 0.3 m | | 63 | | | | |
| 9 | 균열 | 0.1 mm | 0.3 m | | 64 | | | | |
| 10 | 경계부 균열 | 0.3 mm | 0.3 m | | 65 | | | | |
| 11 | 균열 | 0.1 mm | 0.4 m | | 66 | | | | |
| 12 | 균열 | 0.2 mm | 0.4 m | | 67 | | | | |
| 13 | 균열 | 0.1 mm | 0.3 m | | 68 | | | | |
| 14 | 균열 | 0.1 mm | 0.3 m | | 69 | | | | |
| 15 | 균열 | 0.1 mm | 0.3 m | | 70 | | | | |
| 16 | 경계부 균열 | 0.3 mm | 0.5 m | | 71 | | | | |
| 17 | 균열 | 0.3 mm | 0.3 m | | 72 | | | | |
| 18 | 균열 | 0.1 mm | 0.5 m | | 73 | | | | |
| 19 | 균열 | 0.1 mm | 0.3 m | | 74 | | | | |
| 20 | 균열 | 0.1 mm | 0.3 m | | 75 | | | | |
| 21 | 균열 | 0.2 mm | 0.5 m | | 76 | | | | |
| 22 | 균열 | 0.2 mm | 0.4 m | | 77 | | | | |
| 23 | 균열 | 0.1 mm | 0.3 m | | 78 | | | | |
| 24 | 균열 | 0.2 mm | 0.4 m | | 79 | | | | |
| 25 | 균열 | 0.1 mm | 0.3 m | | 80 | | | | |
| 26 | 균열 | 0.2 mm | 0.5 m | | 81 | | | | |
| 27 | 균열 | 0.2 mm | 0.5 m | | 82 | | | | |
| 28 | 균열 | 0.2 mm | 0.5 m | | 83 | | | | |
| 29 | 균열 | 0.2 mm | 0.5 m | | 84 | | | | |
| 30 | 경계부 균열 | 0.3 mm | 0.5 m | | 85 | | | | |
| 31 | 균열 | 0.2 mm | 0.4 m | | 86 | | | | |
| 32 | 균열 | 0.2 mm | 0.5 m | | 87 | | | | |
| 33 | 균열 | 0.2 mm | 0.8 m | | 88 | | | | |
| 34 | 균열 | 0.2 mm | 2.1 m | | 89 | | | | |
| 35 | 균열 | 0.2 mm | 0.9 m | | 90 | | | | |
| 36 | 균열 | 0.3 mm | 0.9 m | | 91 | | | | |
