호남고속선 계룡터널\_658(36.137~36.149km, S658)

| 시 | 행 | 사 | 영 | 역 | 영 | 영 | 역 | 사 | 이 | | 영 | 단 | 기 | 도 | 도 | 도 | 도 | 도 | 도 | | | | | | | | | | | | | | | | | | | | | | | | |
|---|---|---|---|---|---|---|---|---|---|---|---|---|---|---|---|---|---|---|---|---|---|---|---|---|---|---|---|---|---|---|---|---|---|---|---|---|---|---|---|---|---|---|---|
| KORAIL<br>KOREA RAILROAD | 한국철도공사 | 2017년도 호남고속선 오송-광주승정간 콘크리트케도 점검영역 | | | | | | (주) 한국구조물안전연구원<br>(주) 한국도로안전연구원<br>(재) 한국건설품질연구원 | 이 | 영 | 간<br>영<br>김<br>경<br>기<br>문<br>적<br>기 | 영 | 단 | 기 | 도 | 도 | 도 | 도 | 도 | | | | | | | | | | | | | | | | | | | | | | | | |

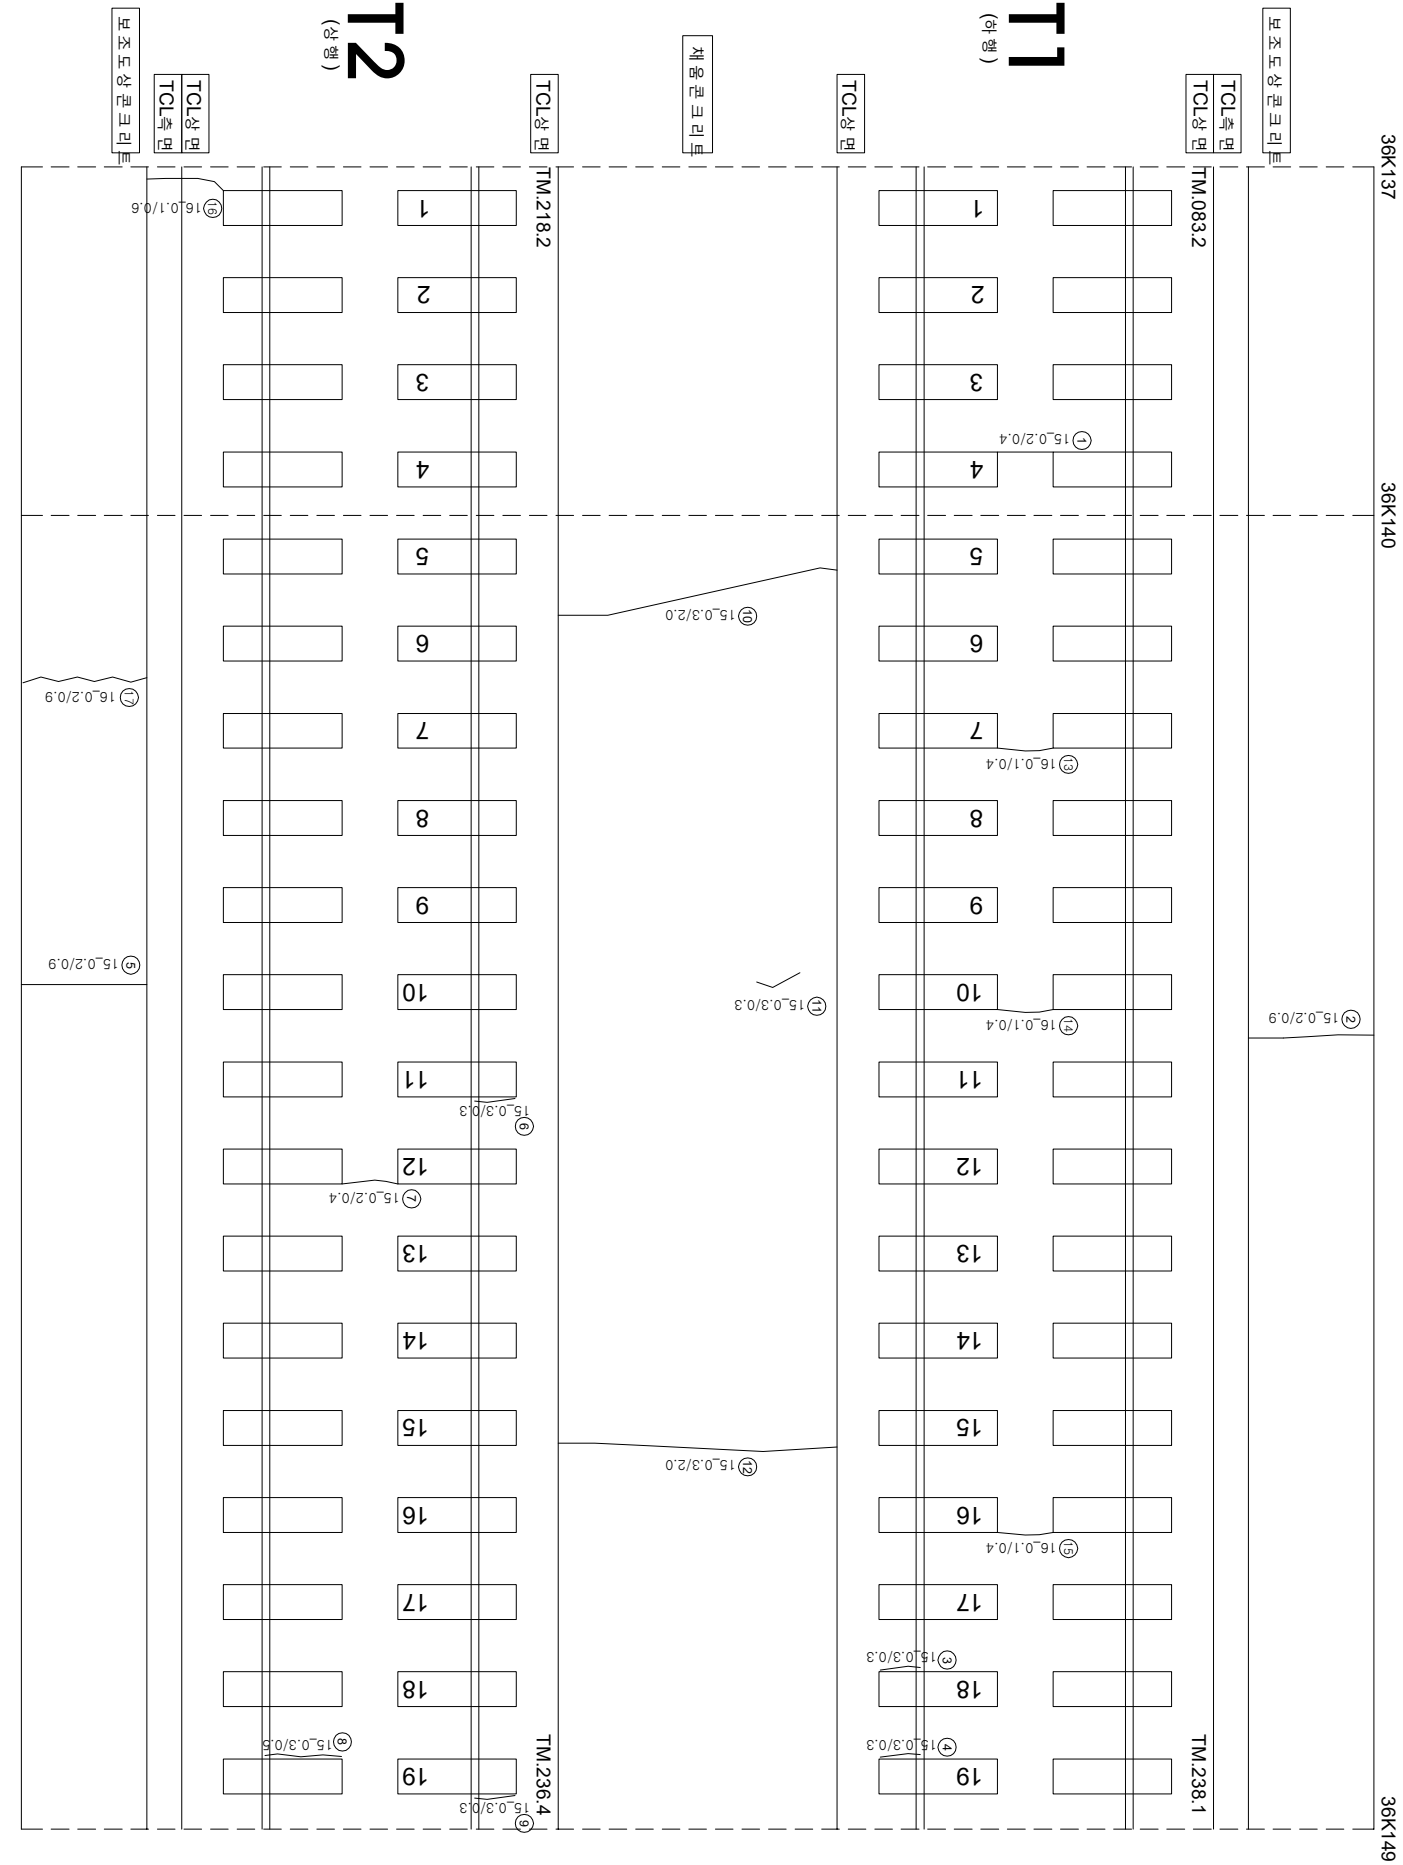
| 연번 | 순상 | 폭 | 연장 | 비고 | 연번 | 순상 | 폭 | 연장 | 비고 |
|---|---|---|---|---|---|---|---|---|---|
| 1 | 균열 | 0.2 mm | 0.4 m | | 56 | | | | |
| 2 | 균열(伸張) | 0.2 mm | 0.9 m | | 57 | | | | |
| 3 | 경계부 균열 | 0.3 mm | 0.3 m | | 58 | | | | |
| 4 | 경계부 균열 | 0.3 mm | 0.3 m | | 59 | | | | |
| 5 | 균열(伸張) | 0.2 mm | 0.9 m | | 60 | | | | |
| 6 | 균열 | 0.3 mm | 0.3 m | | 61 | | | | |
| 7 | 균열 | 0.2 mm | 0.4 m | | 62 | | | | |
| 8 | 경계부 균열 | 0.3 mm | 0.3 m | | 63 | | | | |
| 9 | 경계부 균열 | 0.3 mm | 0.3 m | | 64 | | | | |
| 10 | 균열 | 0.3 mm | 2.0 m | | 65 | | | | |
| 11 | 균열 | 0.3 mm | 0.3 m | | 66 | | | | |
| 12 | 균열 | 0.3 mm | 2.0 m | | 67 | | | | |
| 13 | 균열 | 0.1 mm | 0.4 m | | 68 | | | | |
| 14 | 균열 | 0.1 mm | 0.4 m | | 69 | | | | |
| 15 | 균열 | 0.1 mm | 0.4 m | | 70 | | | | |
| 16 | 균열 | 0.1 mm | 0.6 m | | 71 | | | | |
| 17 | 균열 | 0.2 mm | 0.9 m | | 72 | | | | |
