호남고속선 계룡터널\_75(29.838~29.848km, S75)

| 시 | 행 | 사 | 용 | 역 | 영 | 사 | 단 | |
|---|---|---|---|---|---|---|---|---|
| KORAIL<br>KOREA RAILROAD | 한국철도공사 | 2017년도 호남고속선 오송-광주승정간 콘크리트케도 점검용역 | (주) 한국구조물안전연구원<br>(주) 한국도로안전연구원<br>(재) 한국건설품질연구원 | 이 복 영 | 간윤강<br>김경기<br>문석기 | 영남 | 02220 (0.3mm이하 : 흑색) | 제로번리 |

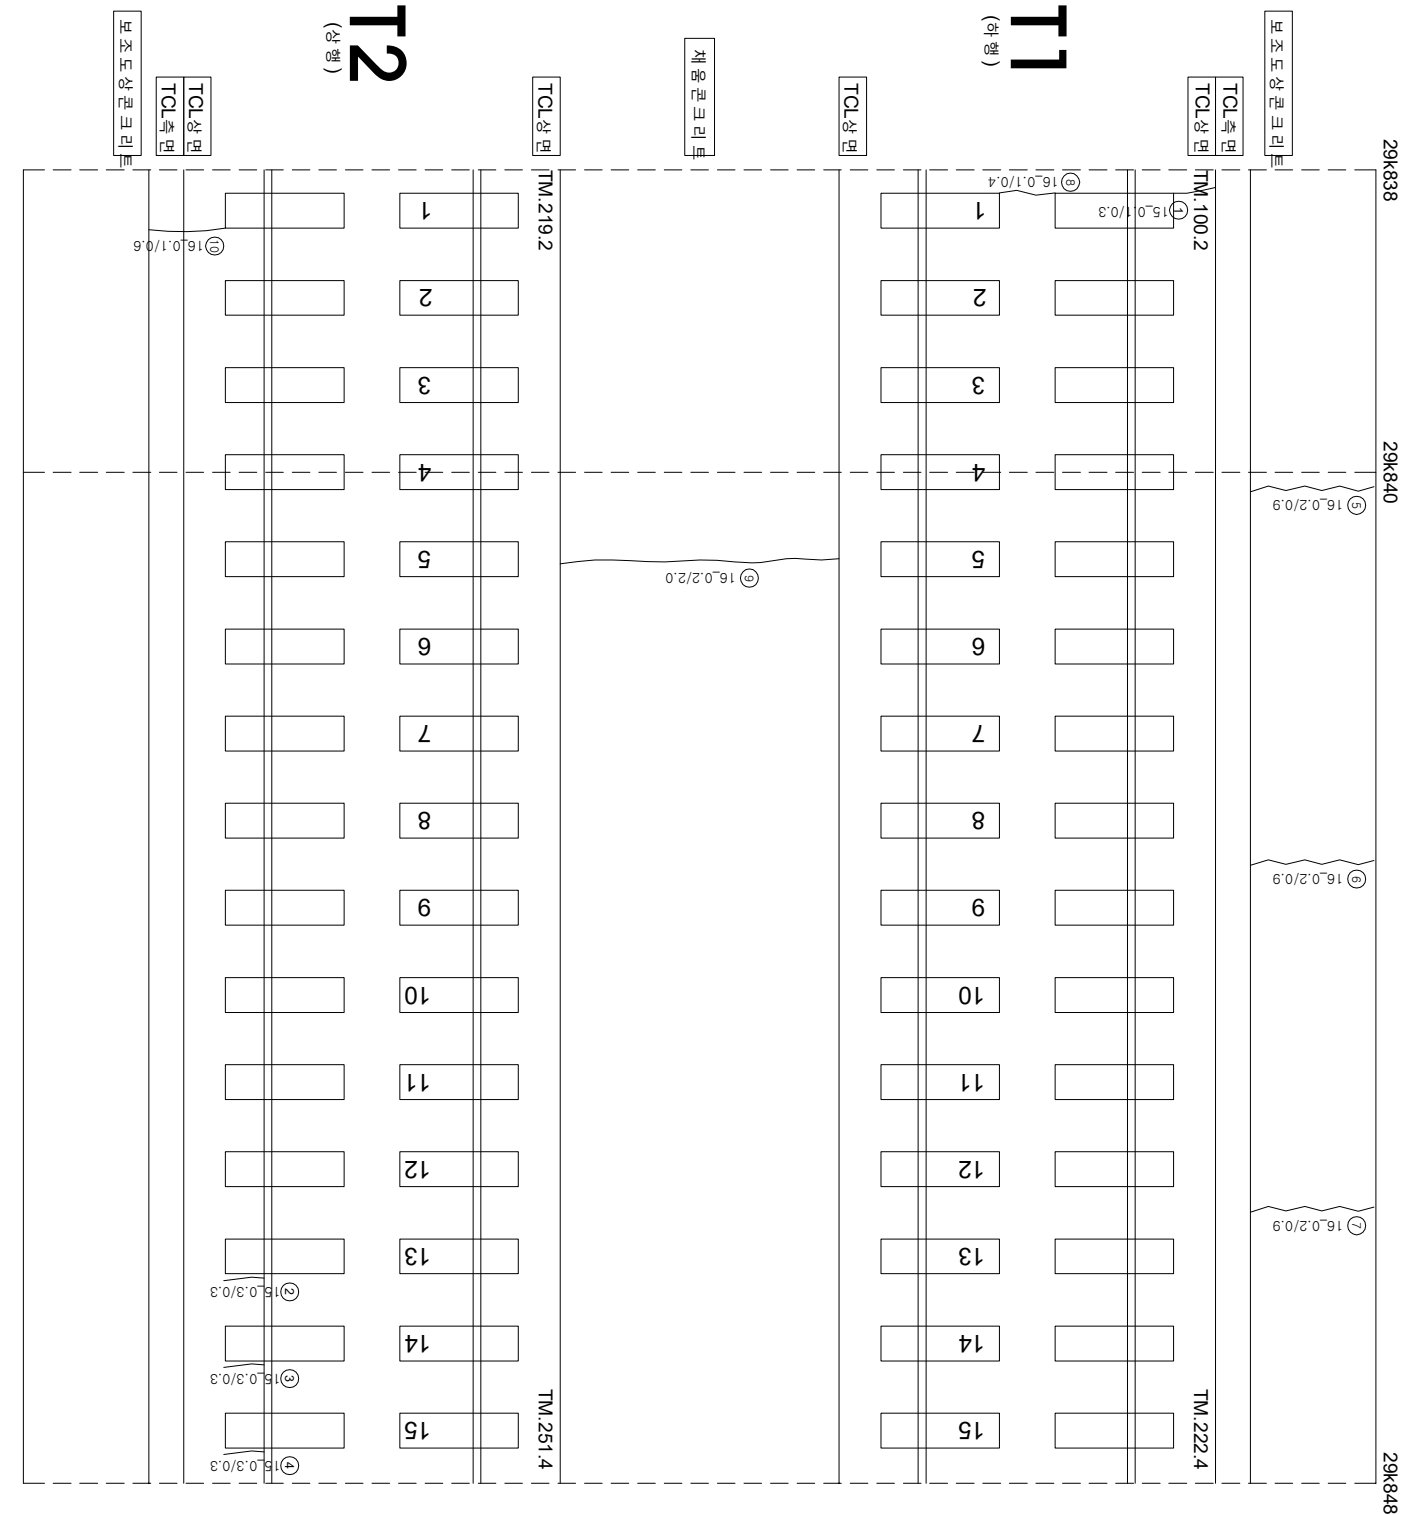
| 연번 | 순상 | 폭 | 연장 | 비고 | 연번 | 순상 | 폭 | 연장 | 비고 |
|---|---|---|---|---|---|---|---|---|---|
| 1 | 균열 | 0.1 | 0.3 m | | 56 | | | | |
| 2 | 경계부 균열 | 0.3 | 0.3 m | | 57 | | | | |
| 3 | 경계부 균열 | 0.3 | 0.3 m | | 58 | | | | |
| 4 | 경계부 균열 | 0.3 | 0.3 m | | 59 | | | | |
| 5 | 균열 | 0.2 | 0.9 m | | 60 | | | | |
| 6 | 균열 | 0.2 | 0.9 m | | 61 | | | | |
| 7 | 균열 | 0.2 | 0.9 m | | 62 | | | | |
| 8 | 균열 | 0.1 | 0.4 m | | 63 | | | | |
| 9 | 균열 | 0.2 | 2.0 m | | 64 | | | | |
| 10 | 균열 | 0.1 | 0.6 m | | 65 | | | | |
