호남고속선 계룡터널\_172(30.788~30.797km, S172)

| 시행 | | 용역명 | | 용역처 | | 계약책임자 | | 작성일자 | | 제출분리 | |
|---|--|---|--|---|--|---|--|---|--|---|--|
| 한국철도공사 | | 2017년도 호남고속선 오송-광주송정간 콘크리트케도 점검용역 | | (주)한국구조물안전연구원<br>(주)한국토목안전연구원<br>(재)한국건설품질연구원 | | 이복영 | | 김경기 | | 철근노출<br>누수·침윤부 | |

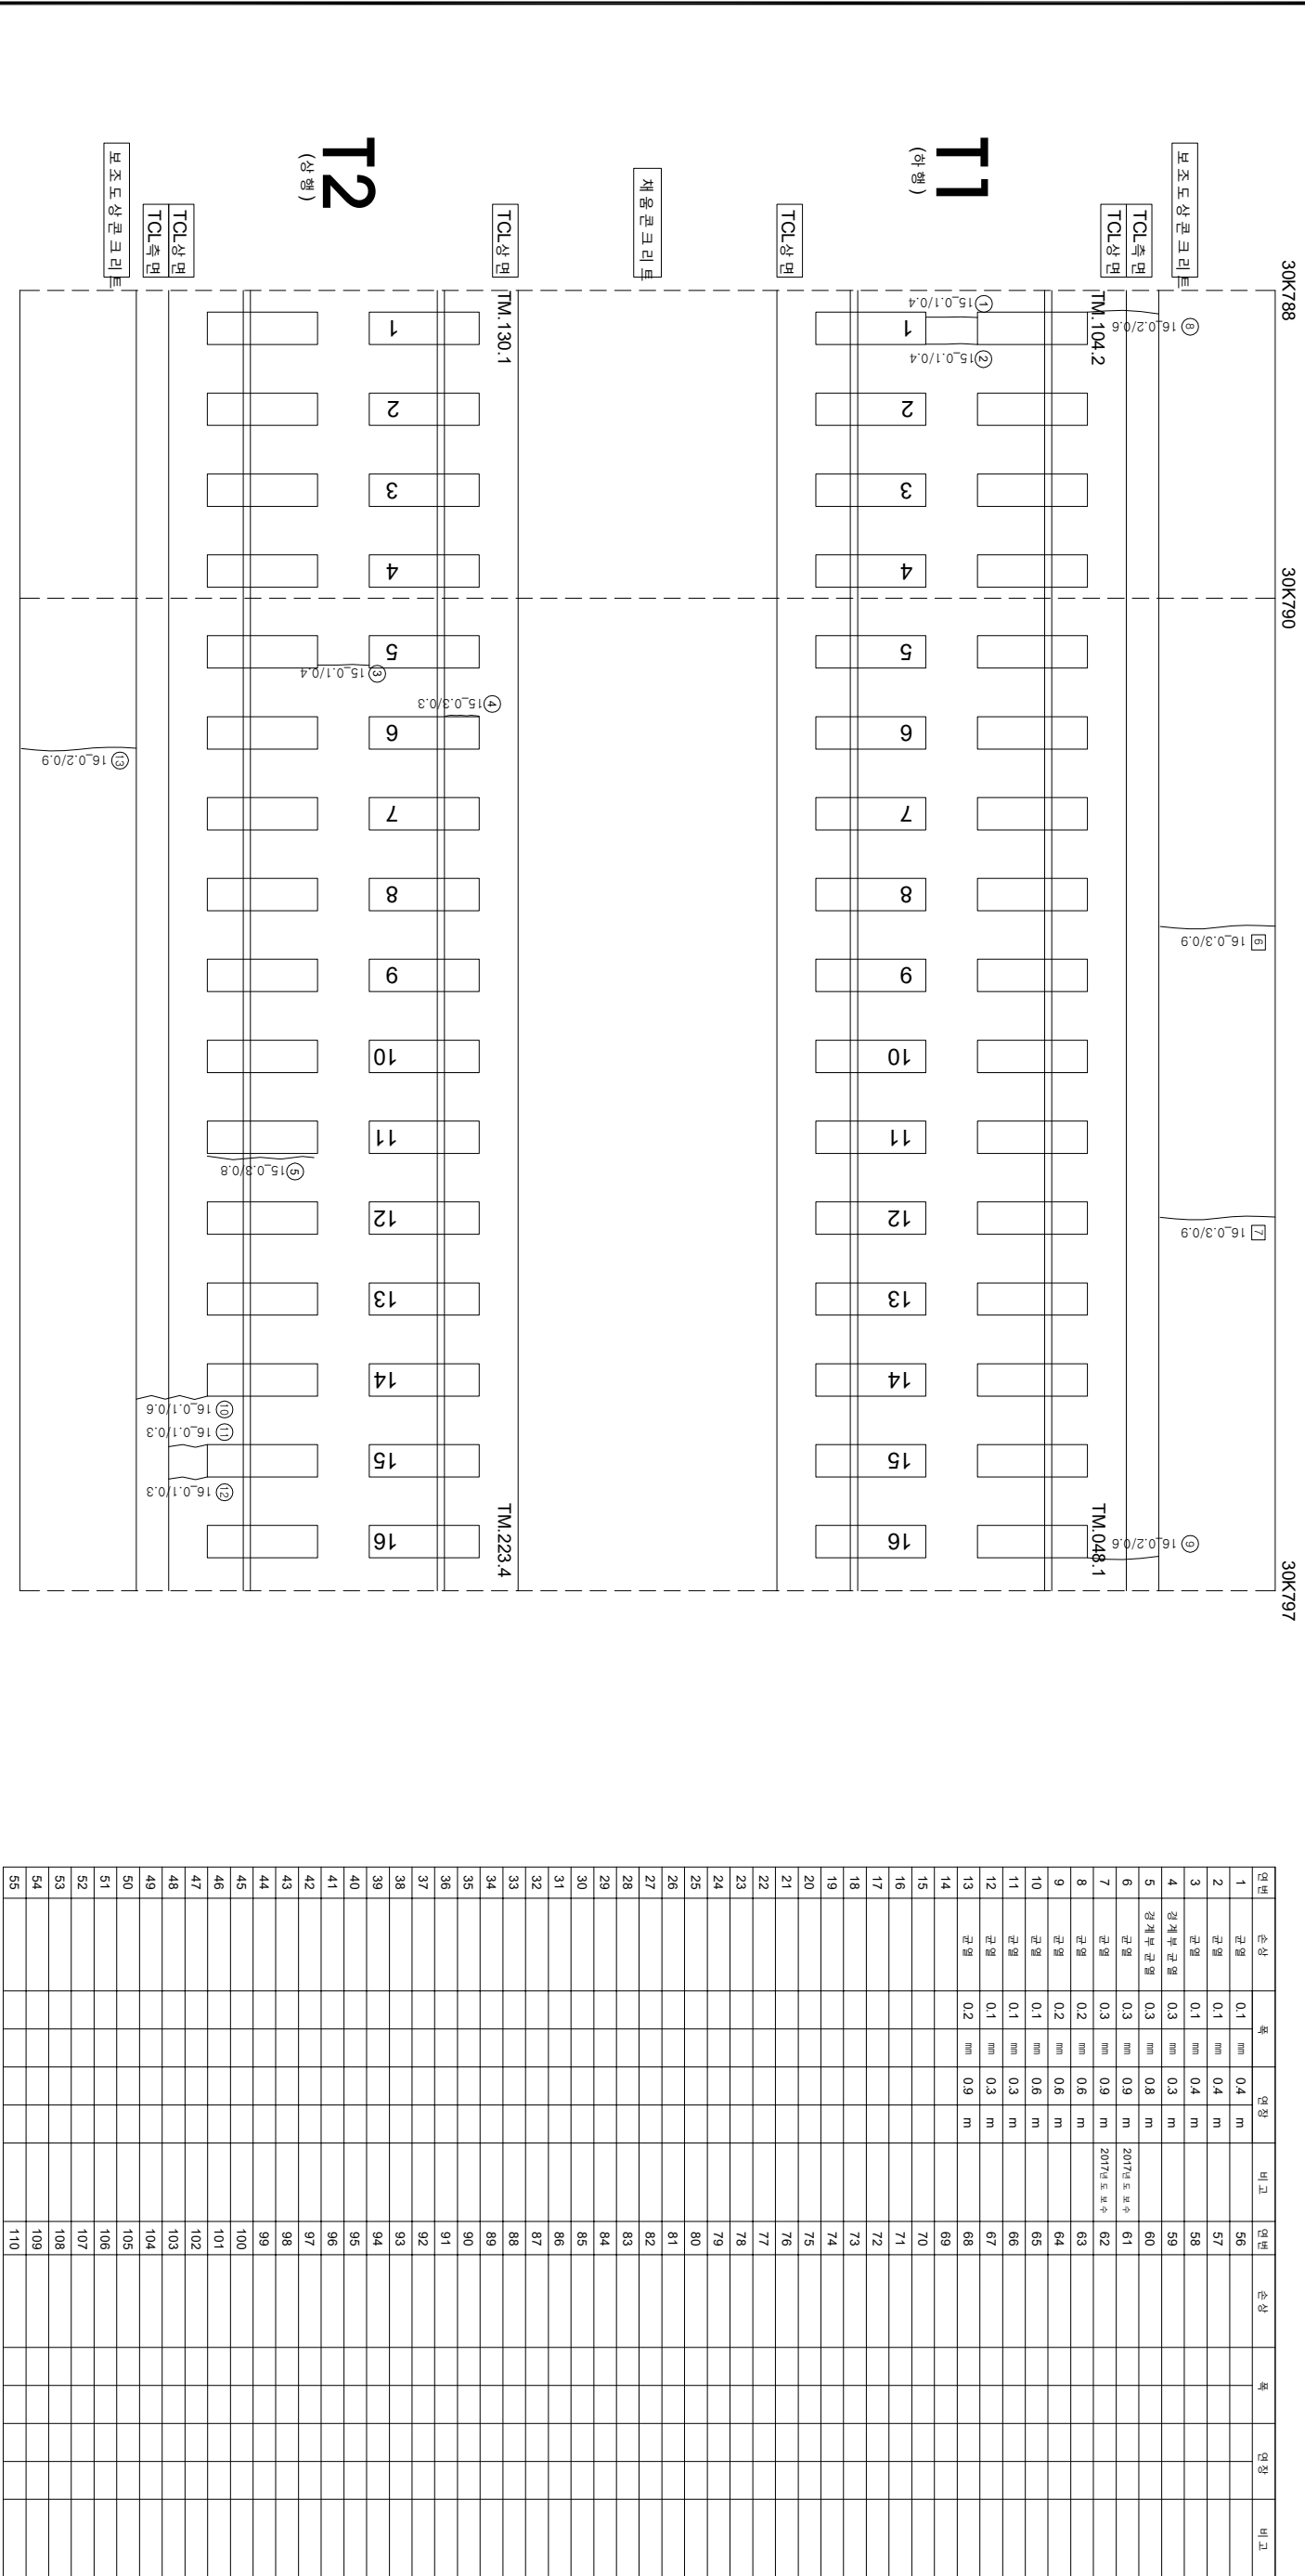
| 연번 | 순상 | 폭 | 연장 | 비고 | 연번 | 순상 | 폭 | 연장 | 비고 |
|---|---|---|---|---|---|---|---|---|---|
| 1 | 균열 0.1 | mm | 0.4 | m | 56 | | | | |
| 2 | 균열 0.1 | mm | 0.4 | m | 57 | | | | |
| 3 | 균열 0.1 | mm | 0.4 | m | 58 | | | | |
| 4 | 경계부 균열 0.3 | mm | 0.3 | m | 59 | | | | |
| 5 | 경계부 균열 0.3 | mm | 0.8 | m | 60 | | | | |
| 6 | 균열 0.3 | mm | 0.9 | m | 2017년도 보수 | 61 | | | |
| 7 | 균열 0.3 | mm | 0.9 | m | 2017년도 보수 | 62 | | | |
| 8 | 균열 0.2 | mm | 0.6 | m | 63 | | | | |
| 9 | 균열 0.2 | mm | 0.6 | m | 64 | | | | |
| 10 | 균열 0.1 | mm | 0.6 | m | 65 | | | | |
| 11 | 균열 0.1 | mm | 0.3 | m | 66 | | | | |
| 12 | 균열 0.1 | mm | 0.3 | m | 67 | | | | |
| 13 | 균열 0.2 | mm | 0.9 | m | 68 | | | | |
