호남고속선향저터널-토공노반-7 (40.640~40.650km, L=10m)

| 시 | 행 사 | 영 역 | 영 역 | 영 역 | 사 | 과 일 | | 장 소 | 구 간 | 기 호 | 비 고 |
|---|---|---|---|---|---|---|---|---|---|---|---|
| KORAIL<br>KOREA RAILROAD | 한국철도공사 | 2017년도 호남고속선 오송-광주승정간 콘크리트케도 점검공역 | (주) 한국구조물안전연구원<br>(주) 한국국토안전연구원<br>(재) 한국건설품질연구원 | 이 복 영 | 김 완 강<br>김 경 기<br>문 윤 석 | 0220 | 0.3m이하 : 철석) | 한목도상분리 | 차료분리 | 충돌방지 | |

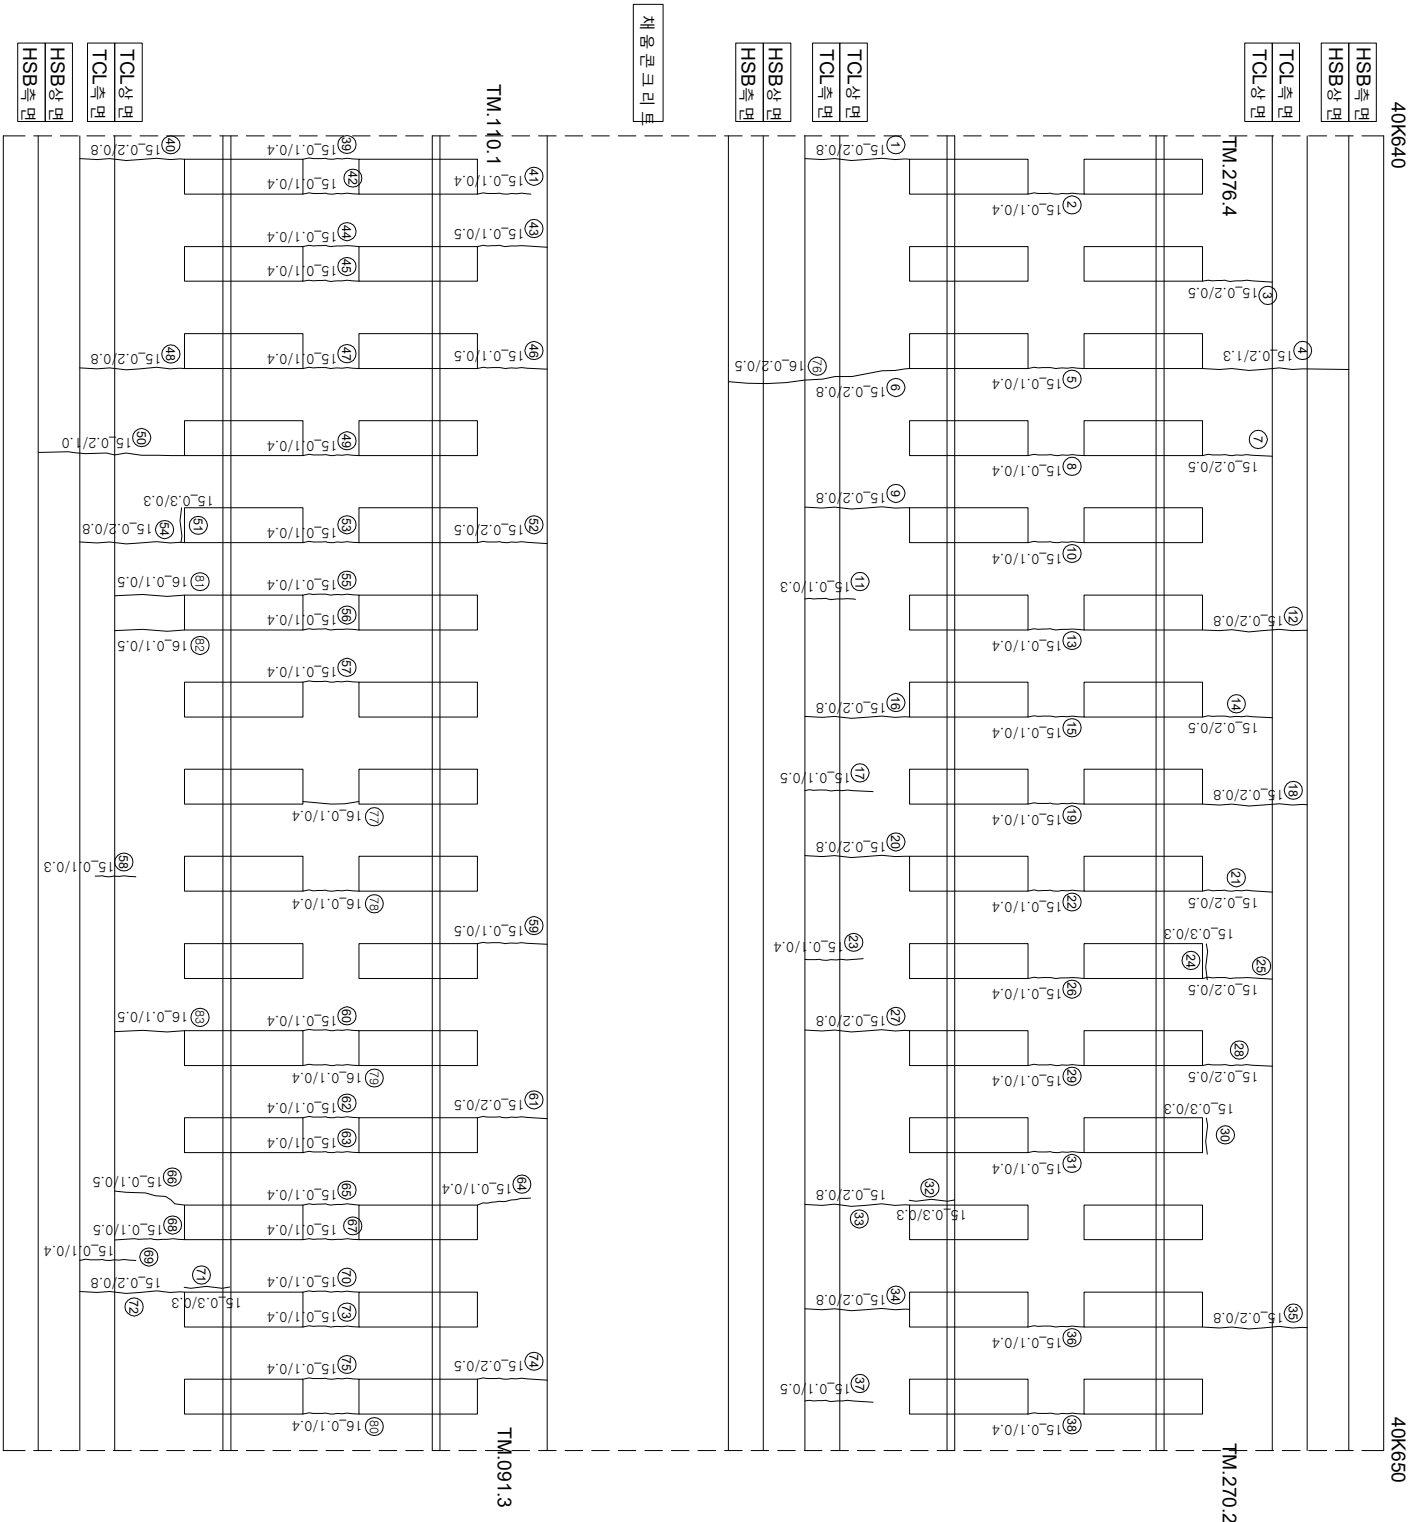
| 연번 | 순차 | 폭 | 연장 | 비고 | 연번 | 순차 | 폭 | 연장 | 비고 |
| 1 | 균열 | 0.2 | 0.8 | m | 56 | 균열 | 0.1 | 0.4 | m |
| 2 | 균열 | 0.1 | mm | 0.4 | 57 | 균열 | 0.1 | 0.4 | m |
| 3 | 균열 | 0.2 | mm | 0.5 | 58 | 균열 | 0.1 | 0.3 | m |
| 4 | 균열 | 0.2 | mm | 1.3 | 59 | 균열 | 0.1 | 0.5 | m |
| 5 | 균열 | 0.1 | mm | 0.4 | 60 | 균열 | 0.1 | 0.4 | m |
| 6 | 균열 | 0.2 | mm | 0.8 | 61 | 균열 | 0.2 | 0.5 | m |
| 7 | 균열 | 0.2 | mm | 0.5 | 62 | 균열 | 0.1 | 0.4 | m |
| 8 | 균열 | 0.1 | mm | 0.4 | 63 | 균열 | 0.1 | 0.4 | m |
| 9 | 균열 | 0.2 | mm | 0.8 | 64 | 균열 | 0.1 | 0.4 | m |
| 10 | 균열 | 0.1 | mm | 0.4 | 65 | 균열 | 0.1 | 0.4 | m |
| 11 | 균열 | 0.1 | mm | 0.3 | 66 | 균열 | 0.1 | 0.5 | m |
| 12 | 균열 | 0.2 | mm | 0.8 | 67 | 균열 | 0.1 | 0.4 | m |
| 13 | 균열 | 0.1 | mm | 0.4 | 68 | 균열 | 0.1 | 0.5 | m |
| 14 | 균열 | 0.2 | mm | 0.5 | 69 | 균열 | 0.1 | 0.4 | m |
| 15 | 균열 | 0.1 | mm | 0.4 | 70 | 균열 | 0.1 | 0.4 | m |
| 16 | 균열 | 0.2 | mm | 0.8 | 71 | 균열 | 0.3 | 0.3 | m |
| 17 | 균열 | 0.1 | mm | 0.5 | 72 | 균열 | 0.2 | 0.8 | m |
| 18 | 균열 | 0.2 | mm | 0.8 | 73 | 균열 | 0.1 | 0.4 | m |
| 19 | 균열 | 0.1 | mm | 0.4 | 74 | 균열 | 0.2 | 0.5 | m |
| 20 | 균열 | 0.2 | mm | 0.8 | 75 | 균열 | 0.1 | 0.4 | m |
| 21 | 균열 | 0.2 | mm | 0.5 | 76 | 균열 | 0.2 | 0.5 | m |
| 22 | 균열 | 0.1 | mm | 0.4 | 77 | 균열 | 0.1 | 0.4 | m |
| 23 | 균열 | 0.1 | mm | 0.4 | 78 | 균열 | 0.1 | 0.4 | m |
| 24 | 균열 | 0.3 | mm | 0.3 | 79 | 균열 | 0.1 | 0.4 | m |
| 25 | 균열 | 0.2 | mm | 0.5 | 80 | 균열 | 0.1 | 0.4 | m |
| 26 | 균열 | 0.1 | mm | 0.4 | 81 | 균열 | 0.1 | 0.5 | m |
| 27 | 균열 | 0.2 | mm | 0.8 | 82 | 균열 | 0.1 | 0.5 | m |
| 28 | 균열 | 0.2 | mm | 0.5 | 83 | 균열 | 0.1 | 0.5 | m |
