호남고속선 호암교\_115(47.117~47.124km, S23-4)

| 시 | 행 | 사 | 영 | 역 | 명 | 용 | 역 | 사 | 이 | | 표 | 영 |
|---|---|---|---|---|---|---|---|---|---|---|---|---|
| <b>KORAIL</b><br>KOREA RAILROAD | 한국철도공사 | 2017년도 호남고속선 오송-광주승강간 콘크리트케도 점검용역 | | | | (주) 한국구조물안전연구원<br>(주) 한국도로안전연구원<br>(제) 한국건설품질연구원 | | | 각은 강<br>김 경 기<br>윤 석 기 | 간 | 0.2220 (0.3mm이하 : 흑색) | 원목도상판리 |

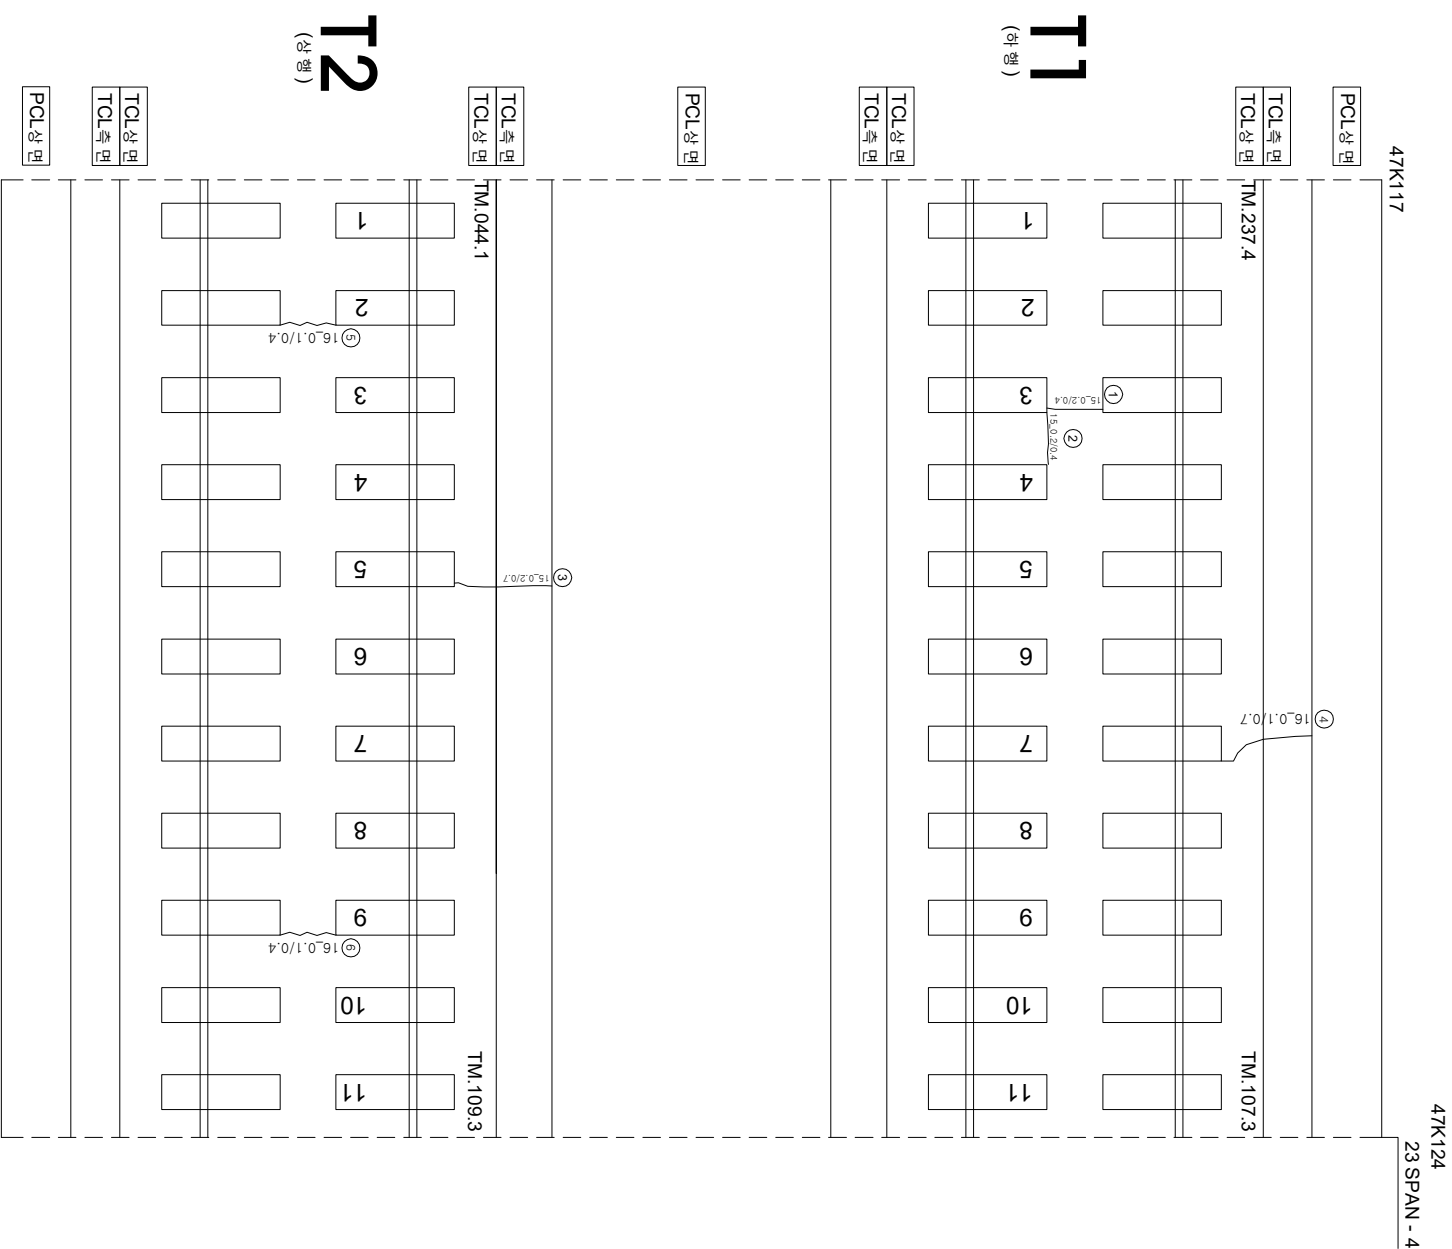
| 연번 | 순상 | 폭 | 연장 | 비고 | 연번 | 순상 | 폭 | 연장 | 비고 |
|---|---|---|---|---|---|---|---|---|---|
| 1 | 균열 | 0.2 mm | 0.4 m | | 56 | | | | |
| 2 | 균열 | 0.2 mm | 0.4 m | | 57 | | | | |
| 3 | 균열 | 0.2 mm | 0.7 m | | 58 | | | | |
| 4 | 균열 | 0.1 mm | 0.7 m | | 59 | | | | |
| 5 | 균열 | 0.1 mm | 0.4 m | | 60 | | | | |
| 6 | 균열 | 0.1 mm | 0.4 m | | 61 | | | | |
