호남고속선 호암교\_103(47.033~47.040km, S21-2)

21SPAN - 2

2017년도 호남고속선 오송-광주송정간 원크리트케도 점검용역

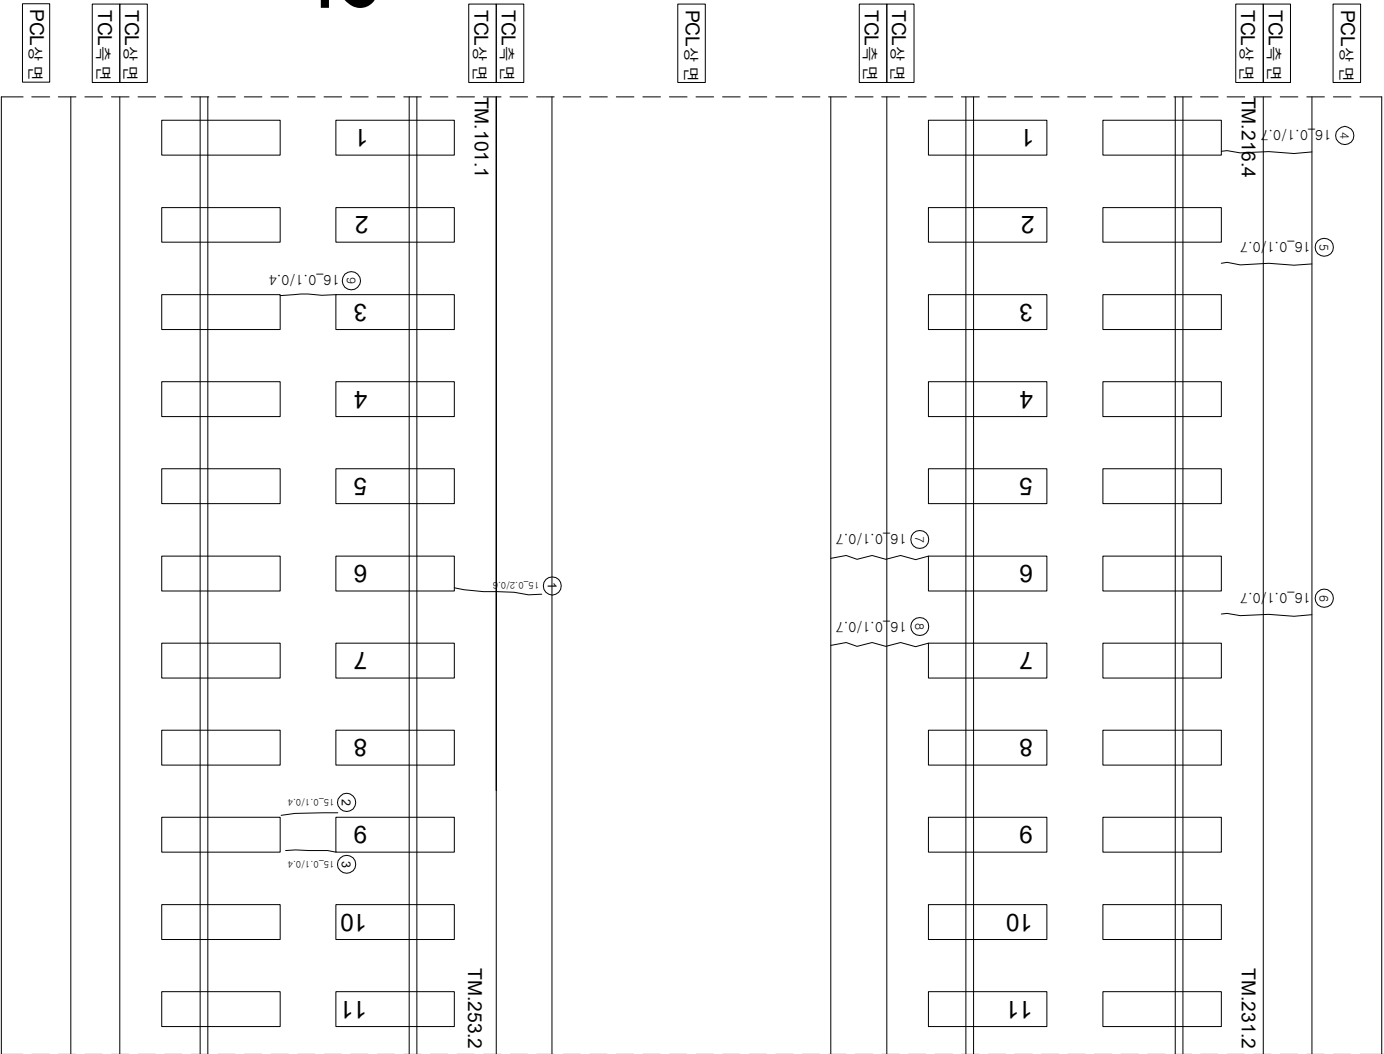
| 연번 | 순상 | 폭 | 연장 | 비고 | 연번 | 순상 | 폭 | 연장 | 비고 |
|---|---|---|---|---|---|---|---|---|---|
| 1 | 균열 0.2 | mm | 0.6 | m | 56 | | | | |
| 2 | 균열 0.1 | mm | 0.4 | m | 57 | | | | |
| 3 | 균열 0.1 | mm | 0.4 | m | 58 | | | | |
| 4 | 균열 0.1 | mm | 0.7 | m | 59 | | | | |
| 5 | 균열 0.1 | mm | 0.7 | m | 60 | | | | |
| 6 | 균열 0.1 | mm | 0.7 | m | 61 | | | | |
| 7 | 균열 0.1 | mm | 0.7 | m | 62 | | | | |
| 8 | 균열 0.1 | mm | 0.7 | m | 63 | | | | |
| 9 | 균열 0.1 | mm | 0.4 | m | 64 | | | | |
