호남고속선장구표-131(49.405~49.412km, S26-5)

26 SPAN-5

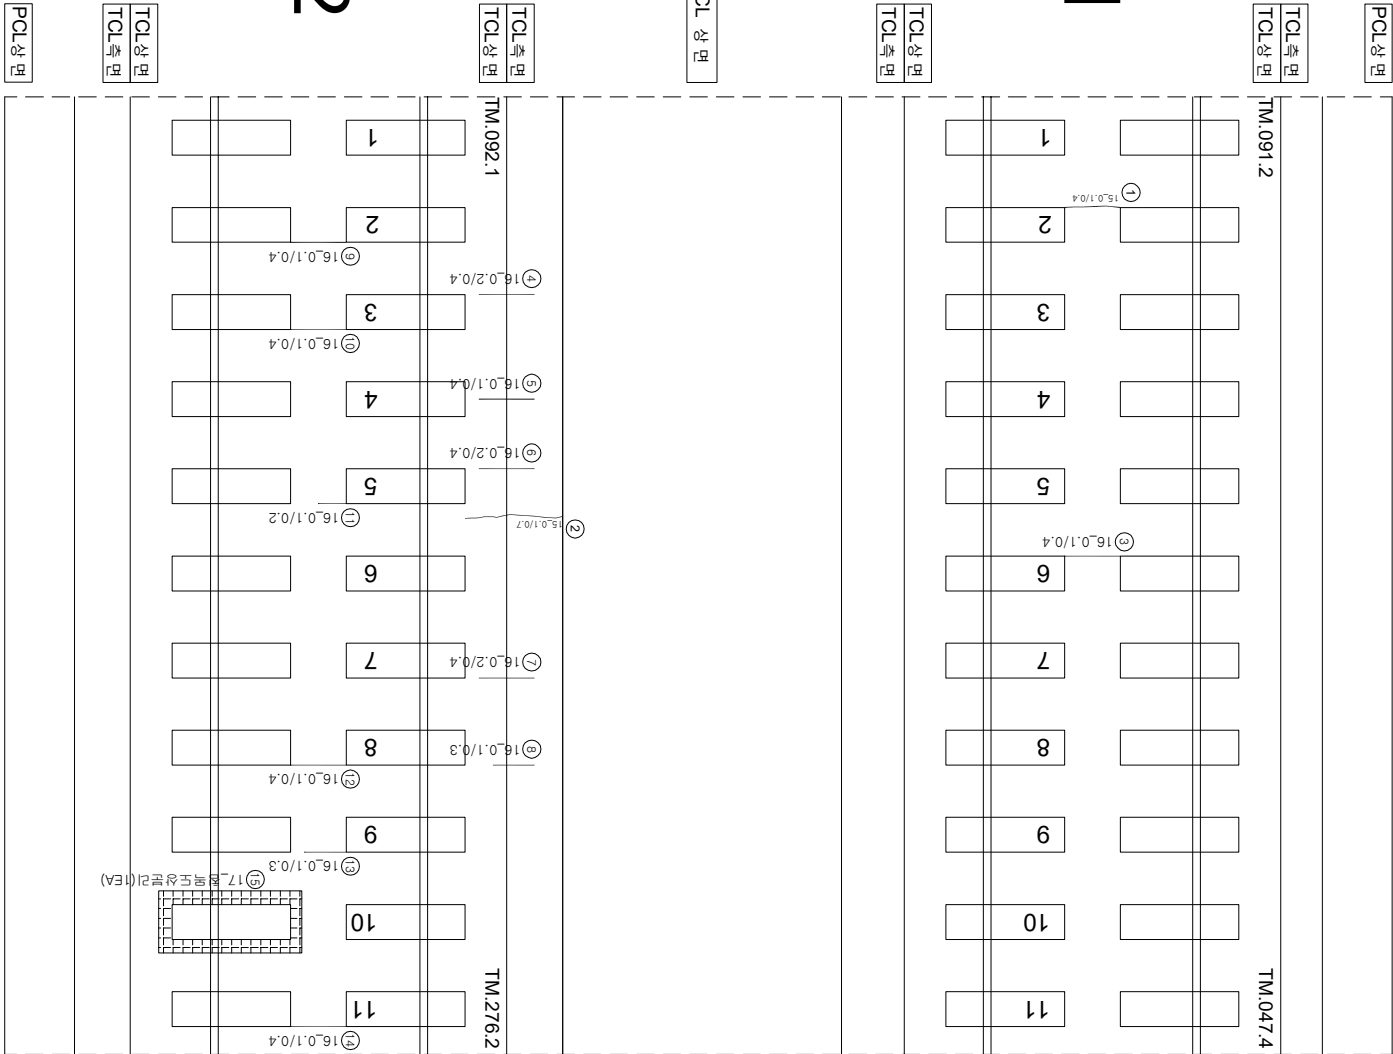
| 연번 | 손상 | 폭 | 연장 | 비고 | 연번 | 손상 | 폭 | 연장 | 비고 |
|---|---|---|---|---|---|---|---|---|---|
| 1 | 균열 | 0.1 mm | 0.4 m | | 55 | | | | |
| 2 | 균열 | 0.1 mm | 0.7 m | | 56 | | | | |
| 3 | 균열 | 0.1 mm | 0.4 m | | 57 | | | | |
| 4 | 균열 | 0.2 mm | 0.4 m | | 58 | | | | |
| 5 | 균열 | 0.1 mm | 0.4 m | | 59 | | | | |
| 6 | 균열 | 0.2 mm | 0.4 m | | 60 | | | | |
| 7 | 균열 | 0.2 mm | 0.4 m | | 61 | | | | |
| 8 | 균열 | 0.1 mm | 0.3 m | | 62 | | | | |
| 9 | 균열 | 0.1 mm | 0.4 m | | 63 | | | | |
| 10 | 균열 | 0.1 mm | 0.4 m | | 64 | | | | |
| 11 | 균열 | 0.1 mm | 0.2 m | | 65 | | | | |
| 12 | 균열 | 0.1 mm | 0.4 m | | 66 | | | | |
| 13 | 균열 | 0.1 mm | 0.3 m | | 67 | | | | |
| 14 | 균열 | 0.1 mm | 0.4 m | | 68 | | | | |
| 15 | 점목도상분리 | | 1.0 EA | 신규 | 69 | | | | |
