호남고속선 중리터널\_토공노반\_3(54.294~54.304km, L=10m)

2017년도 호남고속선 오송-광주승장간 콘크리트케도 점검용역

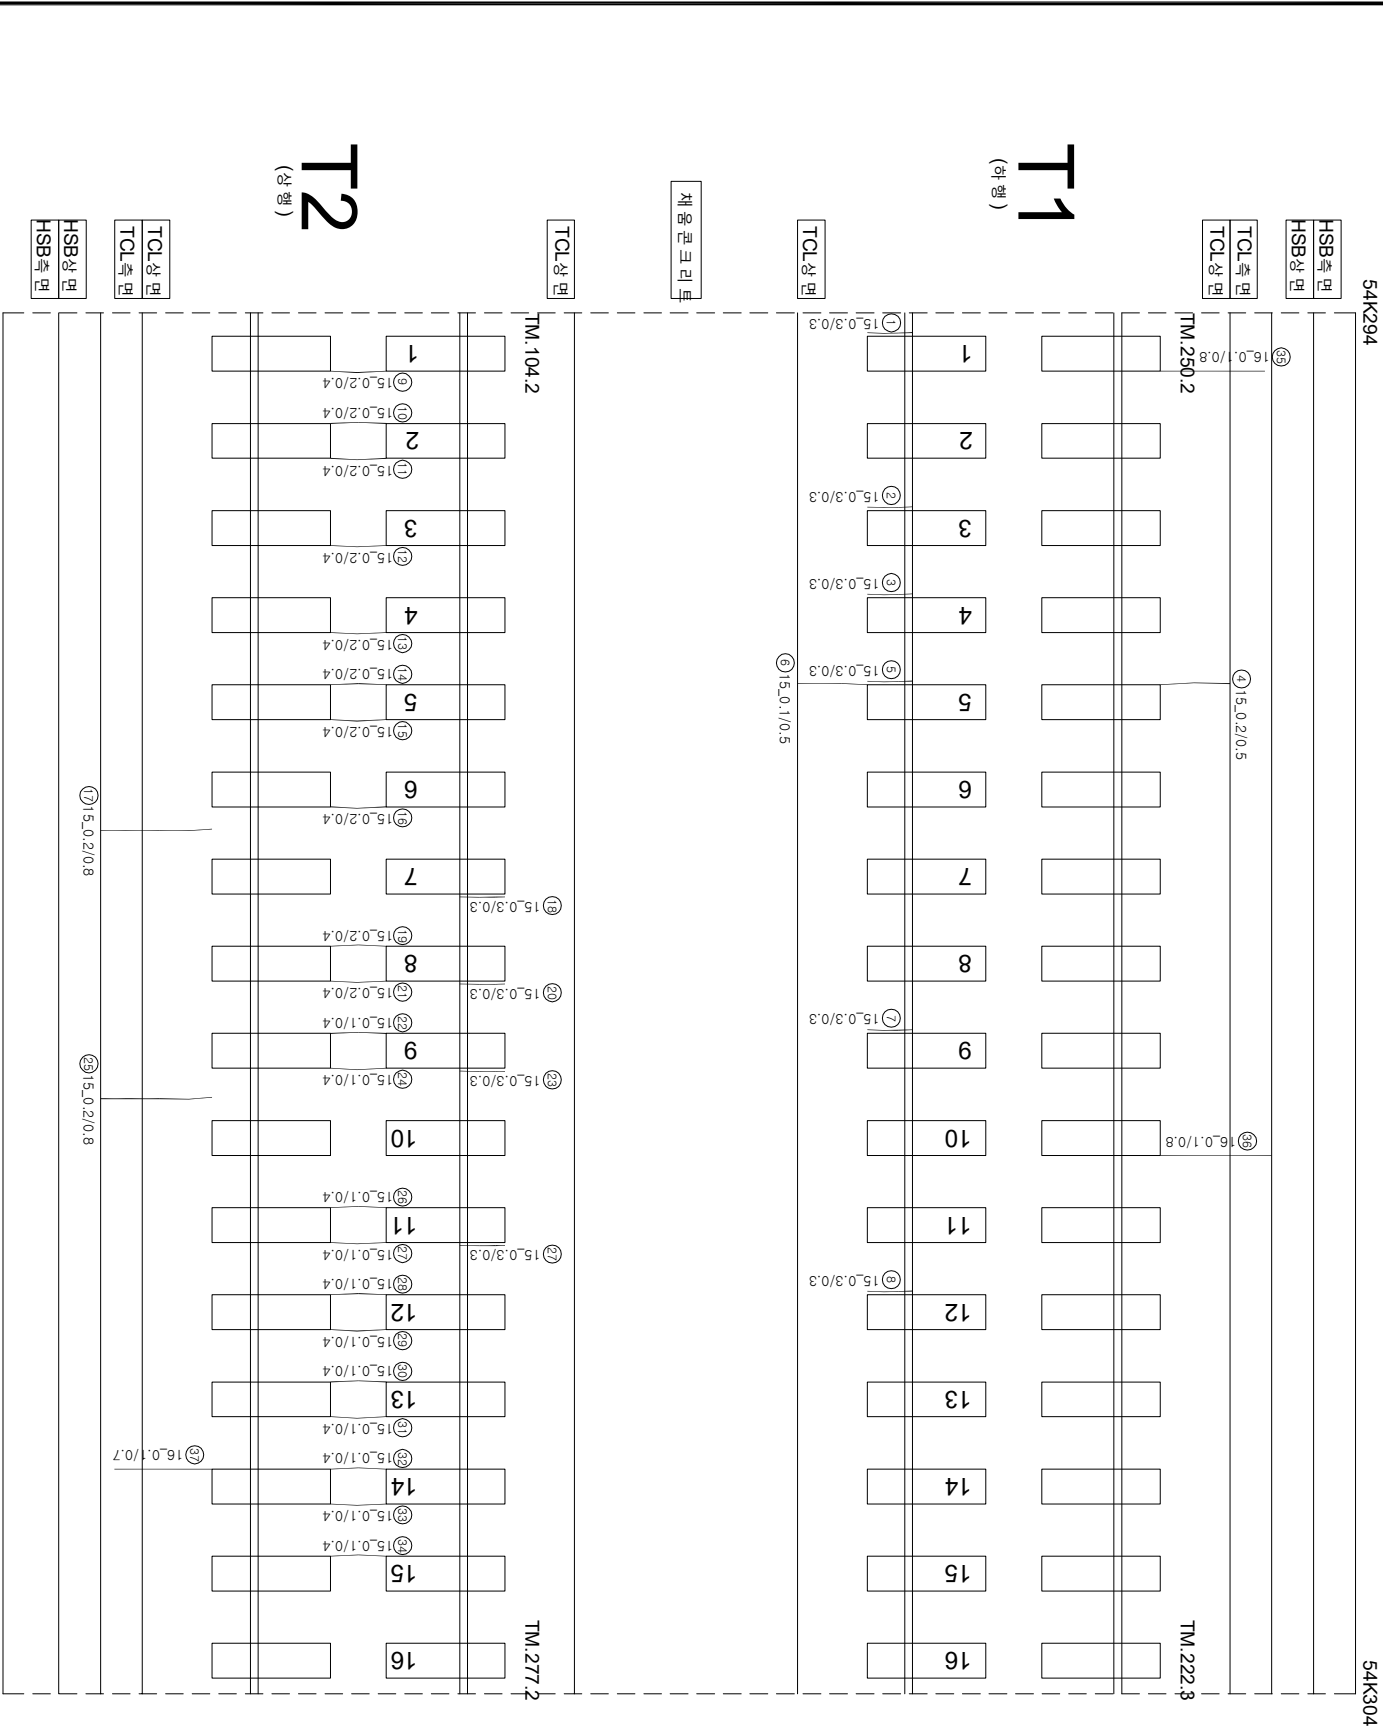
| 연번 | 순상 | 폭 | 연장 | 비고 | 연번 | 순상 | 폭 | 연장 | 비고 |
|---|---|---|---|---|---|---|---|---|---|
| 1 | 경계부 균열 | 0.3 mm | 0.3 m | | 55 | | | | |
| 2 | 경계부 균열 | 0.3 mm | 0.3 m | | 56 | | | | |
| 3 | 경계부 균열 | 0.3 mm | 0.3 m | | 57 | | | | |
| 4 | 균열 | 0.2 mm | 0.5 m | | 58 | | | | |
| 5 | 경계부 균열 | 0.3 mm | 0.3 m | | 59 | | | | |
| 6 | 균열 | 0.1 mm | 0.5 m | | 60 | | | | |
| 7 | 경계부 균열 | 0.3 mm | 0.3 m | | 61 | | | | |
| 8 | 경계부 균열 | 0.3 mm | 0.3 m | | 62 | | | | |
| 9 | 균열 | 0.2 mm | 0.4 m | | 63 | | | | |
| 10 | 균열 | 0.2 mm | 0.4 m | | 64 | | | | |
| 11 | 균열 | 0.2 mm | 0.4 m | | 65 | | | | |
| 12 | 균열 | 0.2 mm | 0.4 m | | 66 | | | | |
| 13 | 균열 | 0.2 mm | 0.4 m | | 67 | | | | |
| 14 | 균열 | 0.2 mm | 0.4 m | | 68 | | | | |
| 15 | 균열 | 0.2 mm | 0.4 m | | 69 | | | | |
| 16 | 균열 | 0.2 mm | 0.4 m | | 70 | | | | |
| 17 | 균열 | 0.2 mm | 0.8 m | | 71 | | | | |
| 18 | 경계부 균열 | 0.3 mm | 0.3 m | | 72 | | | | |
| 19 | 균열 | 0.2 mm | 0.4 m | | 73 | | | | |
| 20 | 경계부 균열 | 0.3 mm | 0.3 m | | 74 | | | | |
| 21 | 균열 | 0.2 mm | 0.4 m | | 75 | | | | |
| 22 | 균열 | 0.1 mm | 0.4 m | | 76 | | | | |
| 23 | 경계부 균열 | 0.3 mm | 0.3 m | | 77 | | | | |
| 24 | 균열 | 0.1 mm | 0.4 m | | 78 | | | | |
| 25 | 균열 | 0.2 mm | 0.8 m | | 79 | | | | |
| 26 | 균열 | 0.1 mm | 0.4 m | | 80 | | | | |
| 27 | 경계부 균열 | 0.3 mm | 0.3 m | | 81 | | | | |
| 28 | 균열 | 0.1 mm | 0.4 m | | 82 | | | | |
| 29 | 균열 | 0.1 mm | 0.4 m | | 83 | | | | |
| 30 | 균열 | 0.1 mm | 0.4 m | | 84 | | | | |
| 31 | 균열 | 0.1 mm | 0.4 m | | 85 | | | | |
| 32 | 균열 | 0.1 mm | 0.4 m | | 86 | | | | |
| 33 | 균열 | 0.1 mm | 0.4 m | | 87 | | | | |
| 34 | 균열 | 0.1 mm | 0.4 m | | 88 | | | | |
| 35 | 균열 | 0.1 mm | 0.8 m | | 89 | | | | |
| 36 | 균열 | 0.1 mm | 0.8 m | | 90 | | | | |
| 37 | 균열 | 0.1 mm | 0.7 m | | 91 | | | | |
