한남고속선 중리터널 - 토공 노반 - 33(54.590~54.600km, L=10m)

| 시행사 | 명역명 | 영역사 | 인원 | | 구간 | | | | |
|---|---|---|---|---|---|---|--|---|--|
| KORAIL<br>한국철도공사<br>KOREA RAILROAD | 2017년도 호남고속선 오송-광주승정간 편곡리트캐드 점검용역 | (적) 한국구조물안전연구원<br>(주)한라도로안전연구원<br>(재)한국건설품질연구원 | 이복영 | 김경기<br>윤석기 | 연일 | | | | |

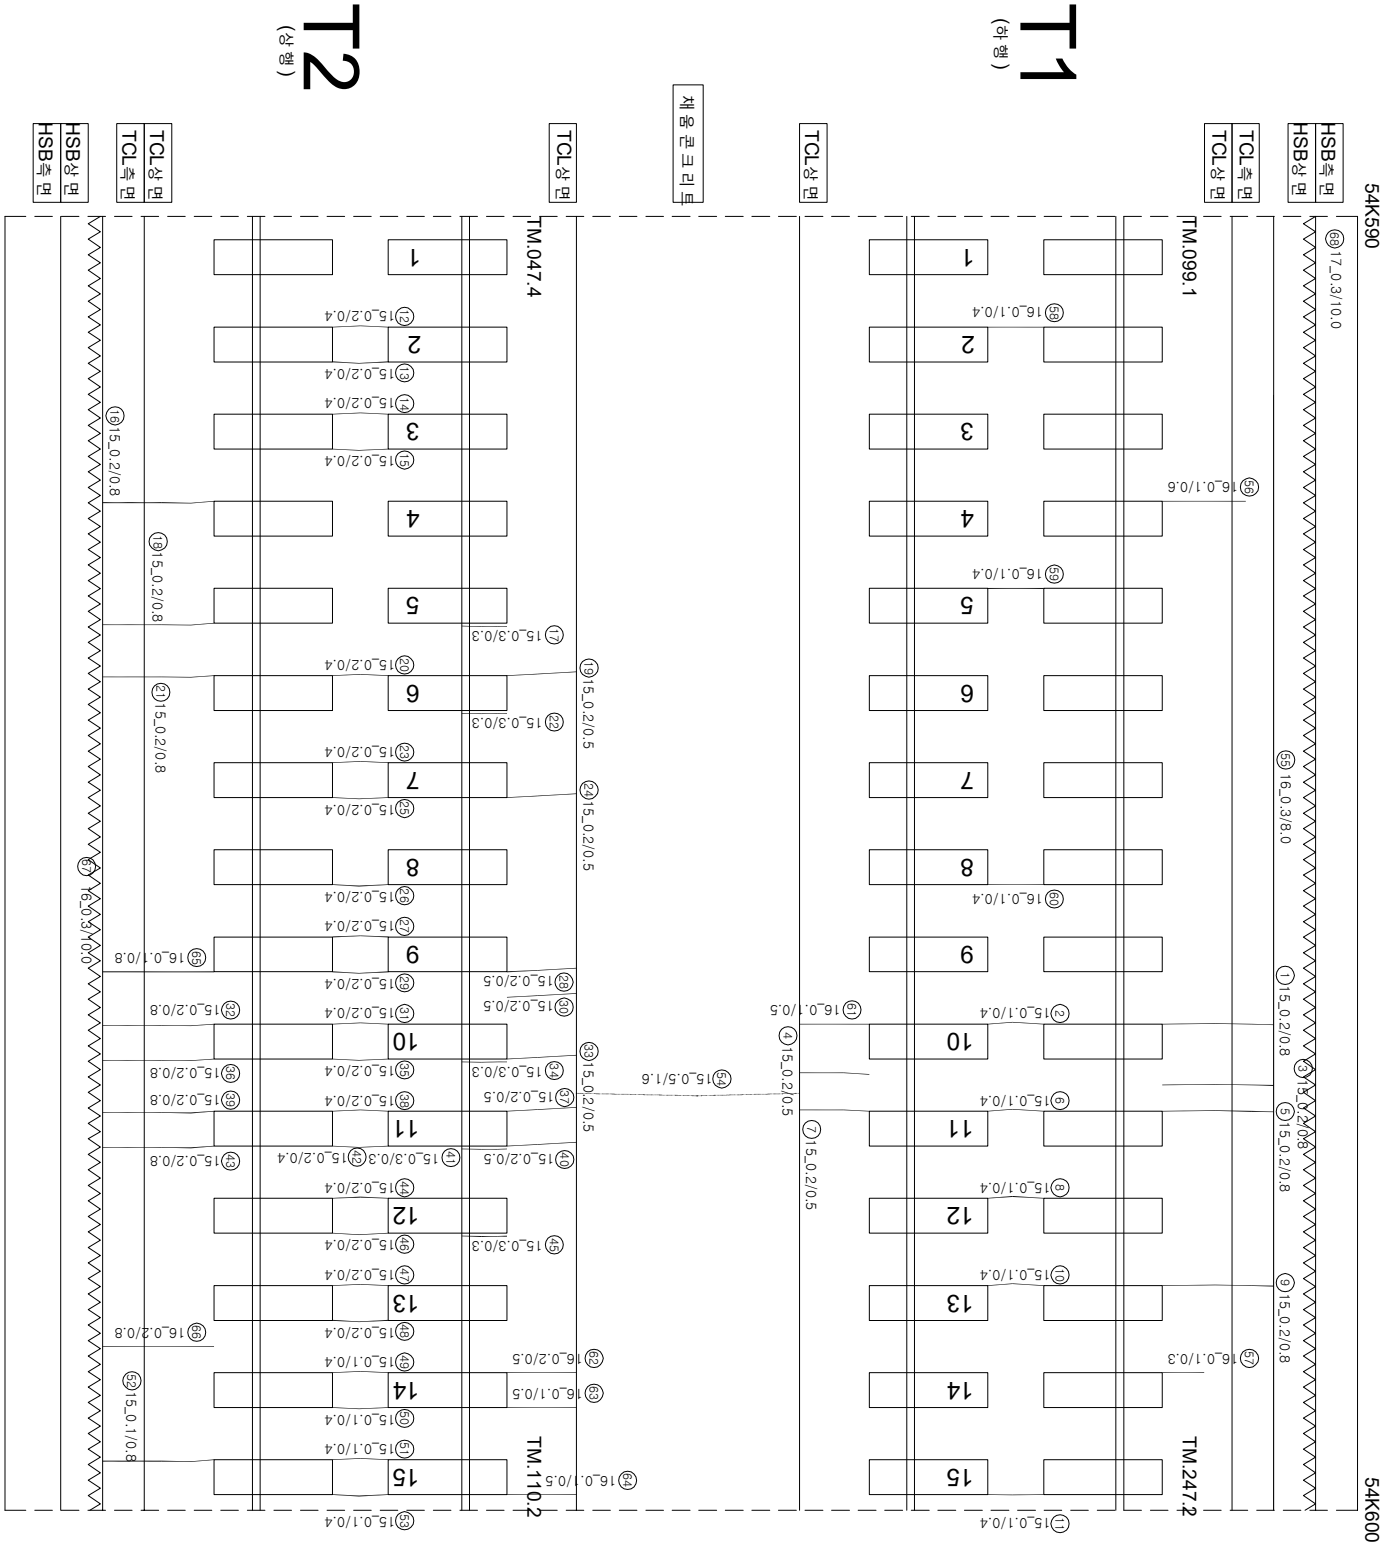
| 연번 | 순상 | 폭 | 연장 | 비고 | 연번 | 순상 | 폭 | 연장 | 비고 |
|---|---|---|---|---|---|---|---|---|---|
| 1 | 균열 | 0.2 mm | 0.8 m | | 56 | 승보리 | 0.3 mm | 8.0 m | |
| 17 | 경계부 균열 | 0.3 mm | 0.3 m | | 71 | | | | |
| 54 | 균열 | 0.5 mm | 1.6 m | | 108 | | | | |
