호남고속선 정지코가\_1207(65.300~65.306km, S231-2)

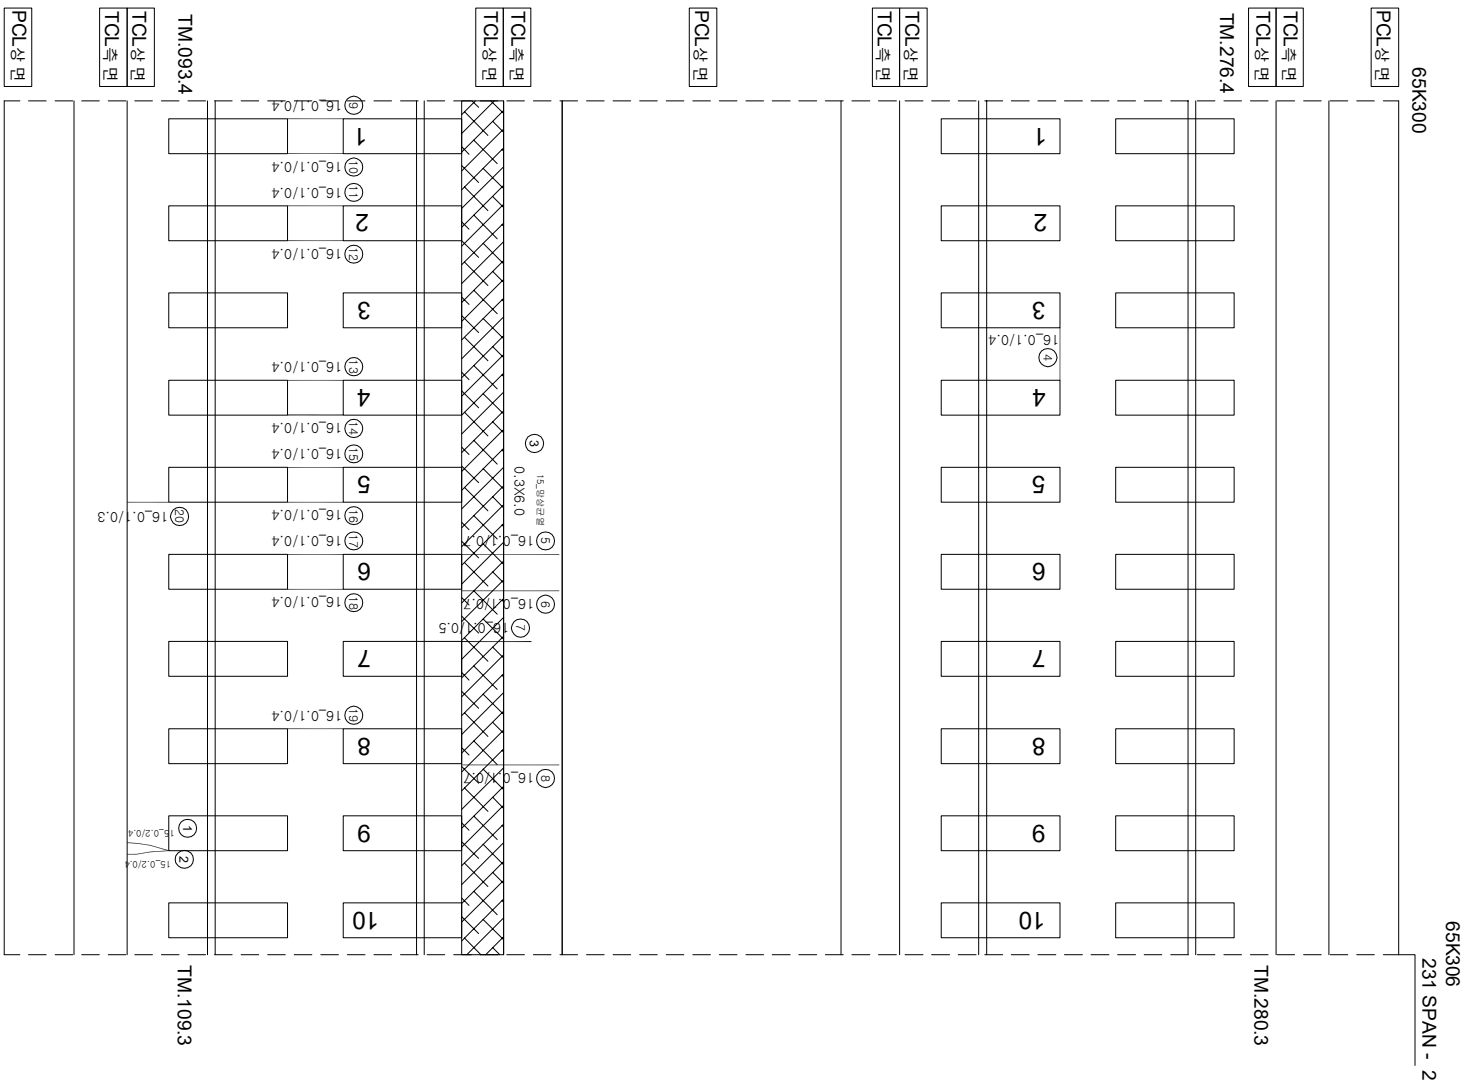
| 연번 | 구분 | 손상 | 폭 | 연장 | 비고 | 연번 | 손상 | 폭 | 연장 | 비고 |
|---|---|---|---|---|---|---|---|---|---|---|
| 1 | 균열 | 0.2 | mm | 0.4 | m | 55 | | | | |
| 2 | 균열 | 0.2 | mm | 0.4 | m | 56 | | | | |
| 3 | 형상균열 | 0.3 | m | 6 | m | 57 | | | | |
| 4 | 균열 | 0.1 | mm | 0.4 | m | 58 | | | | |
| 5 | 균열 | 0.1 | mm | 0.7 | m | 59 | | | | |
| 6 | 균열 | 0.1 | mm | 0.5 | m | 60 | | | | |
| 7 | 균열 | 0.1 | mm | 0.5 | m | 61 | | | | |
| 8 | 균열 | 0.1 | mm | 0.7 | m | 62 | | | | |
| 9 | 균열 | 0.1 | mm | 0.4 | m | 63 | | | | |
| 10 | 균열 | 0.1 | mm | 0.4 | m | 64 | | | | |
| 11 | 균열 | 0.1 | mm | 0.4 | m | 65 | | | | |
| 12 | 균열 | 0.1 | mm | 0.4 | m | 66 | | | | |
| 13 | 균열 | 0.1 | mm | 0.4 | m | 67 | | | | |
| 14 | 균열 | 0.1 | mm | 0.4 | m | 68 | | | | |
| 15 | 균열 | 0.1 | mm | 0.4 | m | 69 | | | | |
| 16 | 균열 | 0.1 | mm | 0.4 | m | 70 | | | | |
| 17 | 균열 | 0.1 | mm | 0.4 | m | 71 | | | | |
| 18 | 균열 | 0.1 | mm | 0.4 | m | 72 | | | | |
| 19 | 균열 | 0.1 | mm | 0.4 | m | 73 | | | | |
| 20 | 균열 | 0.1 | mm | 0.3 | m | 74 | | | | |
