호남고속선 정지코가\_1314(66.018~66.025km, S250-3)

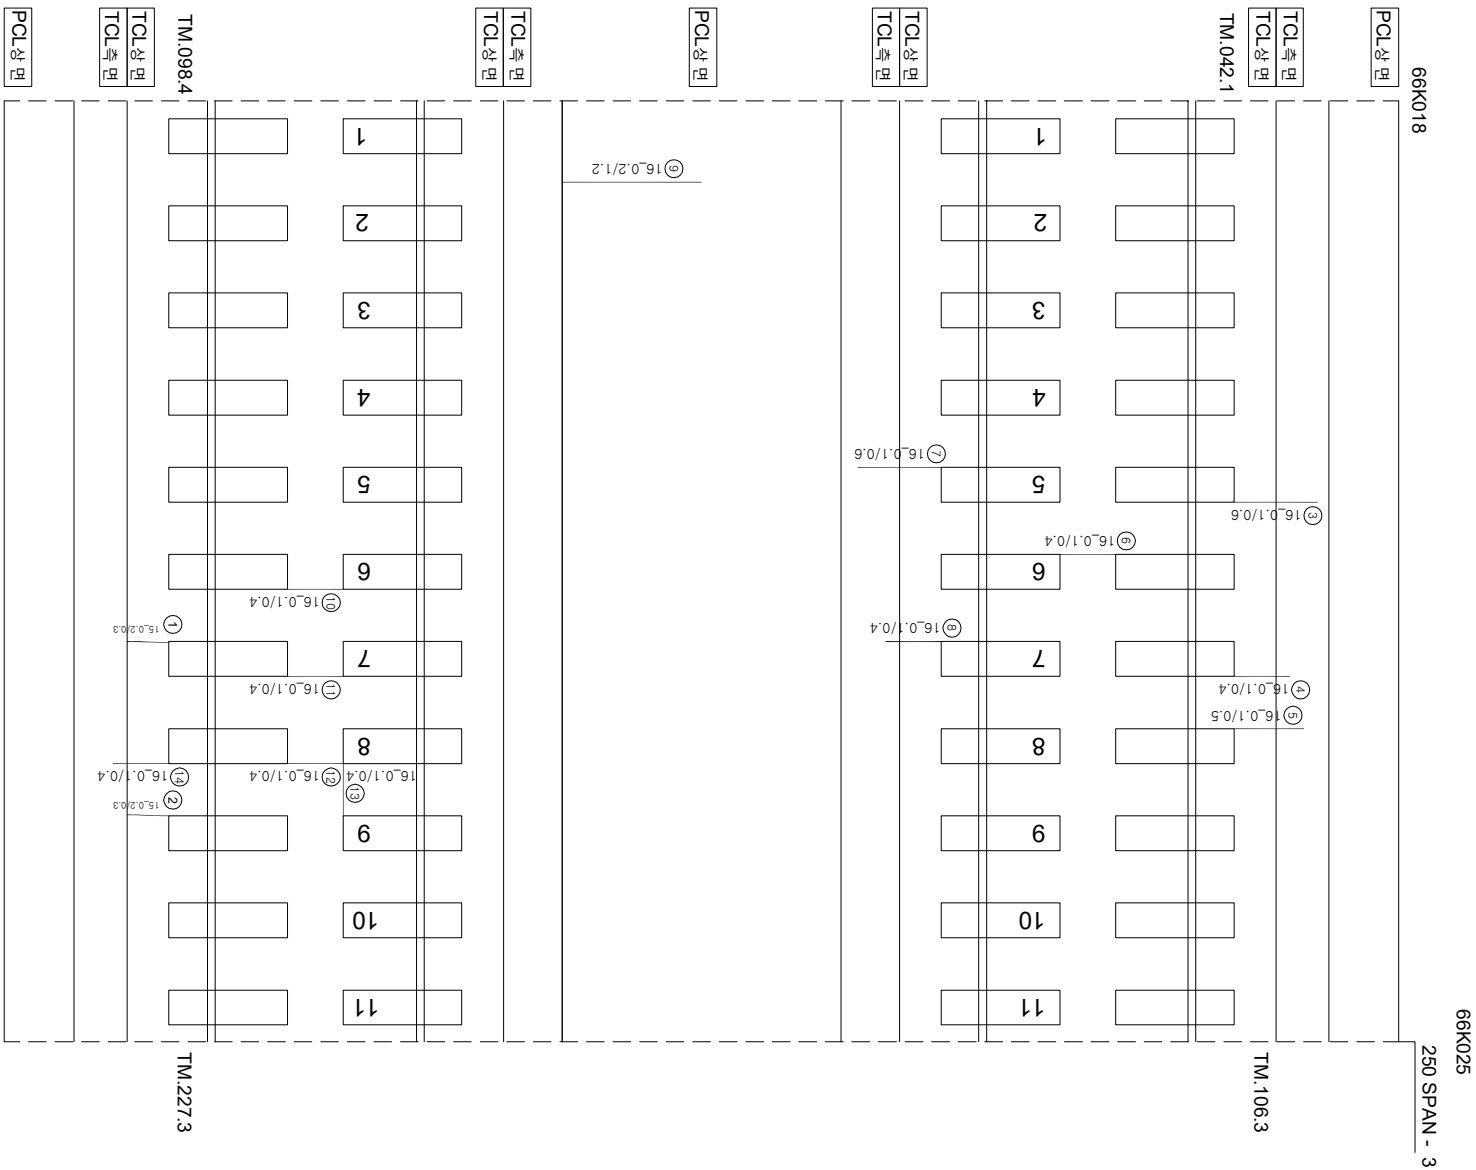
| 연번 | 순차 | 폭 | 연장 | 비고 | 연번 | 순차 | 폭 | 연장 | 비고 |
|---|---|---|---|---|---|---|---|---|---|
| 1 | 군열 | 0.2 mm | 0.3 m | | 55 | | | | |
| 2 | 군열 | 0.2 mm | 0.3 m | | 56 | | | | |
| 3 | 군열 | 0.1 mm | 0.6 m | | 57 | | | | |
| 4 | 군열 | 0.1 mm | 0.4 m | | 58 | | | | |
| 5 | 군열 | 0.1 mm | 0.5 m | | 59 | | | | |
| 6 | 군열 | 0.1 mm | 0.4 m | | 60 | | | | |
| 7 | 군열 | 0.1 mm | 0.6 m | | 61 | | | | |
| 8 | 군열 | 0.1 mm | 0.4 m | | 62 | | | | |
| 9 | 군열 | 0.2 mm | 1.2 m | | 63 | | | | |
| 10 | 군열 | 0.1 mm | 0.4 m | | 64 | | | | |
| 11 | 군열 | 0.1 mm | 0.4 m | | 65 | | | | |
| 12 | 군열 | 0.1 mm | 0.4 m | | 66 | | | | |
| 13 | 군열 | 0.1 mm | 0.4 m | | 67 | | | | |
| 14 | 군열 | 0.1 mm | 0.4 m | | 68 | | | | |
