호남고속선 정지코가\_1340(66.200~66.207km, S255-4)

| 시<br>행<br>사 | 종<br>영<br>명 | 종<br>영<br>사 | 구<br>단 | | 구<br>단<br>명 | 구<br>단<br>상<br>상 |
|---|---|---|---|---|---|---|
| KORAIL 한국철도공사<br>KOREA RAILROAD | 2017년도 호남고속선 오송-광주승정간 콘크리트케도 점검영역 | (주) 한국구조물안전연구원<br>(주) 한국도로안전연구원<br>(재) 한국건설철도안전연구원 | 이<br>복<br>영 | 간<br>윤<br>경<br>김<br>영<br>기<br>문<br>은<br>선<br>기 | 구단명 | 구단상상 |

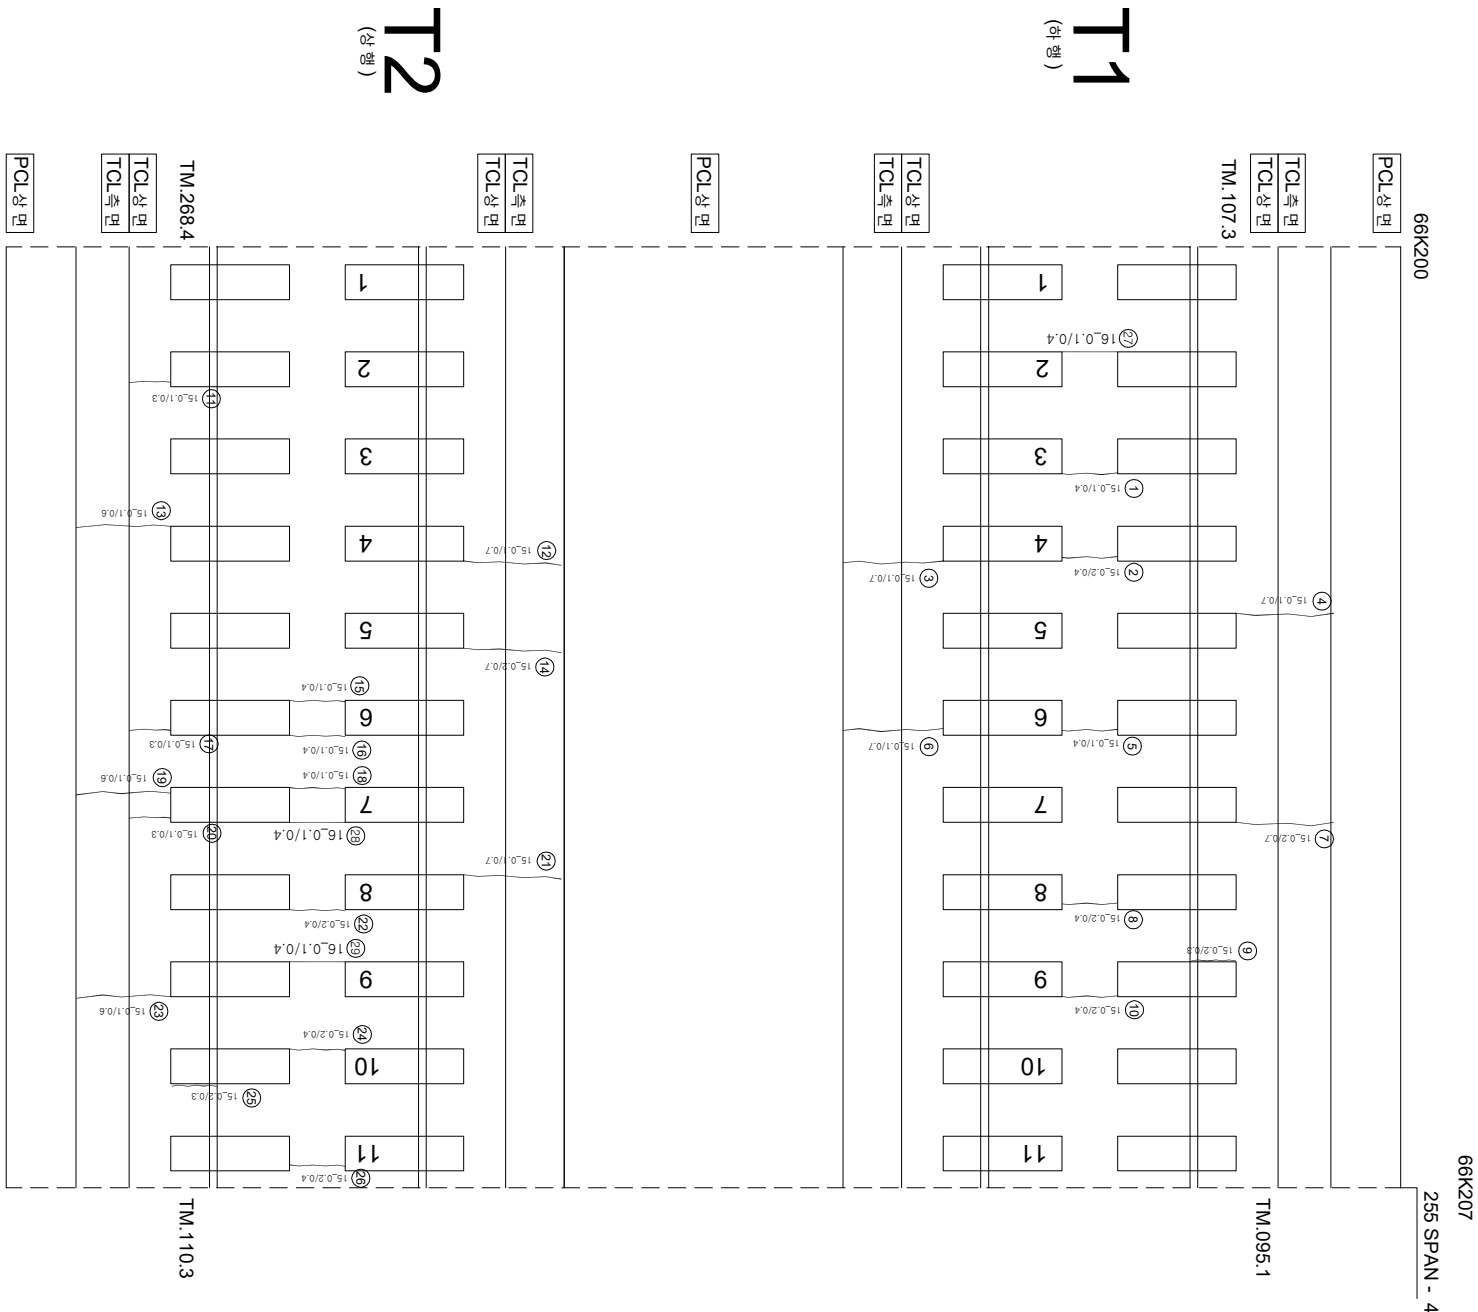
| 연번 | 순차 | 폭 | 연장 | 비고 | 연번 | 순차 | 폭 | 연장 | 비고 |
|---|---|---|---|---|---|---|---|---|---|
| 1 | 균열 | 0.1 mm | 0.4 m | | 55 | | | | |
| 2 | 균열 | 0.2 mm | 0.4 m | | 56 | | | | |
| 3 | 균열 | 0.1 mm | 0.7 m | | 57 | | | | |
| 4 | 균열 | 0.1 mm | 0.7 m | | 58 | | | | |
| 5 | 균열 | 0.1 mm | 0.4 m | | 59 | | | | |
| 6 | 균열 | 0.1 mm | 0.7 m | | 60 | | | | |
| 7 | 균열 | 0.2 mm | 0.7 m | | 61 | | | | |
| 8 | 균열 | 0.2 mm | 0.4 m | | 62 | | | | |
| 9 | 경계부 균열 | 0.2 mm | 0.3 m | | 63 | | | | |
| 10 | 균열 | 0.2 mm | 0.4 m | | 64 | | | | |
| 11 | 균열 | 0.1 mm | 0.3 m | | 65 | | | | |
| 12 | 균열 | 0.1 mm | 0.7 m | | 66 | | | | |
| 13 | 균열 | 0.1 mm | 0.6 m | | 67 | | | | |
| 14 | 균열 | 0.2 mm | 0.7 m | | 68 | | | | |
| 15 | 균열 | 0.1 mm | 0.4 m | | 69 | | | | |
| 16 | 균열 | 0.1 mm | 0.4 m | | 70 | | | | |
| 17 | 균열 | 0.1 mm | 0.3 m | | 71 | | | | |
| 18 | 균열 | 0.1 mm | 0.4 m | | 72 | | | | |
| 19 | 균열 | 0.1 mm | 0.6 m | | 73 | | | | |
| 20 | 균열 | 0.1 mm | 0.3 m | | 74 | | | | |
| 21 | 균열 | 0.1 mm | 0.7 m | | 75 | | | | |
| 22 | 균열 | 0.2 mm | 0.4 m | | 76 | | | | |
| 23 | 균열 | 0.1 mm | 0.6 m | | 77 | | | | |
| 24 | 균열 | 0.2 mm | 0.4 m | | 78 | | | | |
| 25 | 경계부 균열 | 0.2 mm | 0.3 m | | 79 | | | | |
| 26 | 균열 | 0.2 mm | 0.4 m | | 80 | | | | |
| 27 | 균열 | 0.1 mm | 0.4 m | | 81 | | | | |
| 28 | 균열 | 0.1 mm | 0.4 m | | 82 | | | | |
| 29 | 균열 | 0.1 mm | 0.4 m | | 83 | | | | |
