호남고속선 정지고가\_134(57.822~57.829km, S23-2)

| 시 | 행 | 사 | 용 | 역 | 영 | 용 | 역 | 사 | 과 | | 장 | 여 | 기 | 연 | 경 | 도 | 상 | 분 | 리 | 제 |
|---|---|---|---|---|---|---|---|---|---|---|---|---|---|---|---|---|---|---|---|---|
| 2017년도 호남고속선 오송-광주송정간 콘크리트케도 점검용역 | | | | | | | | | | | | | | | | | | | | |

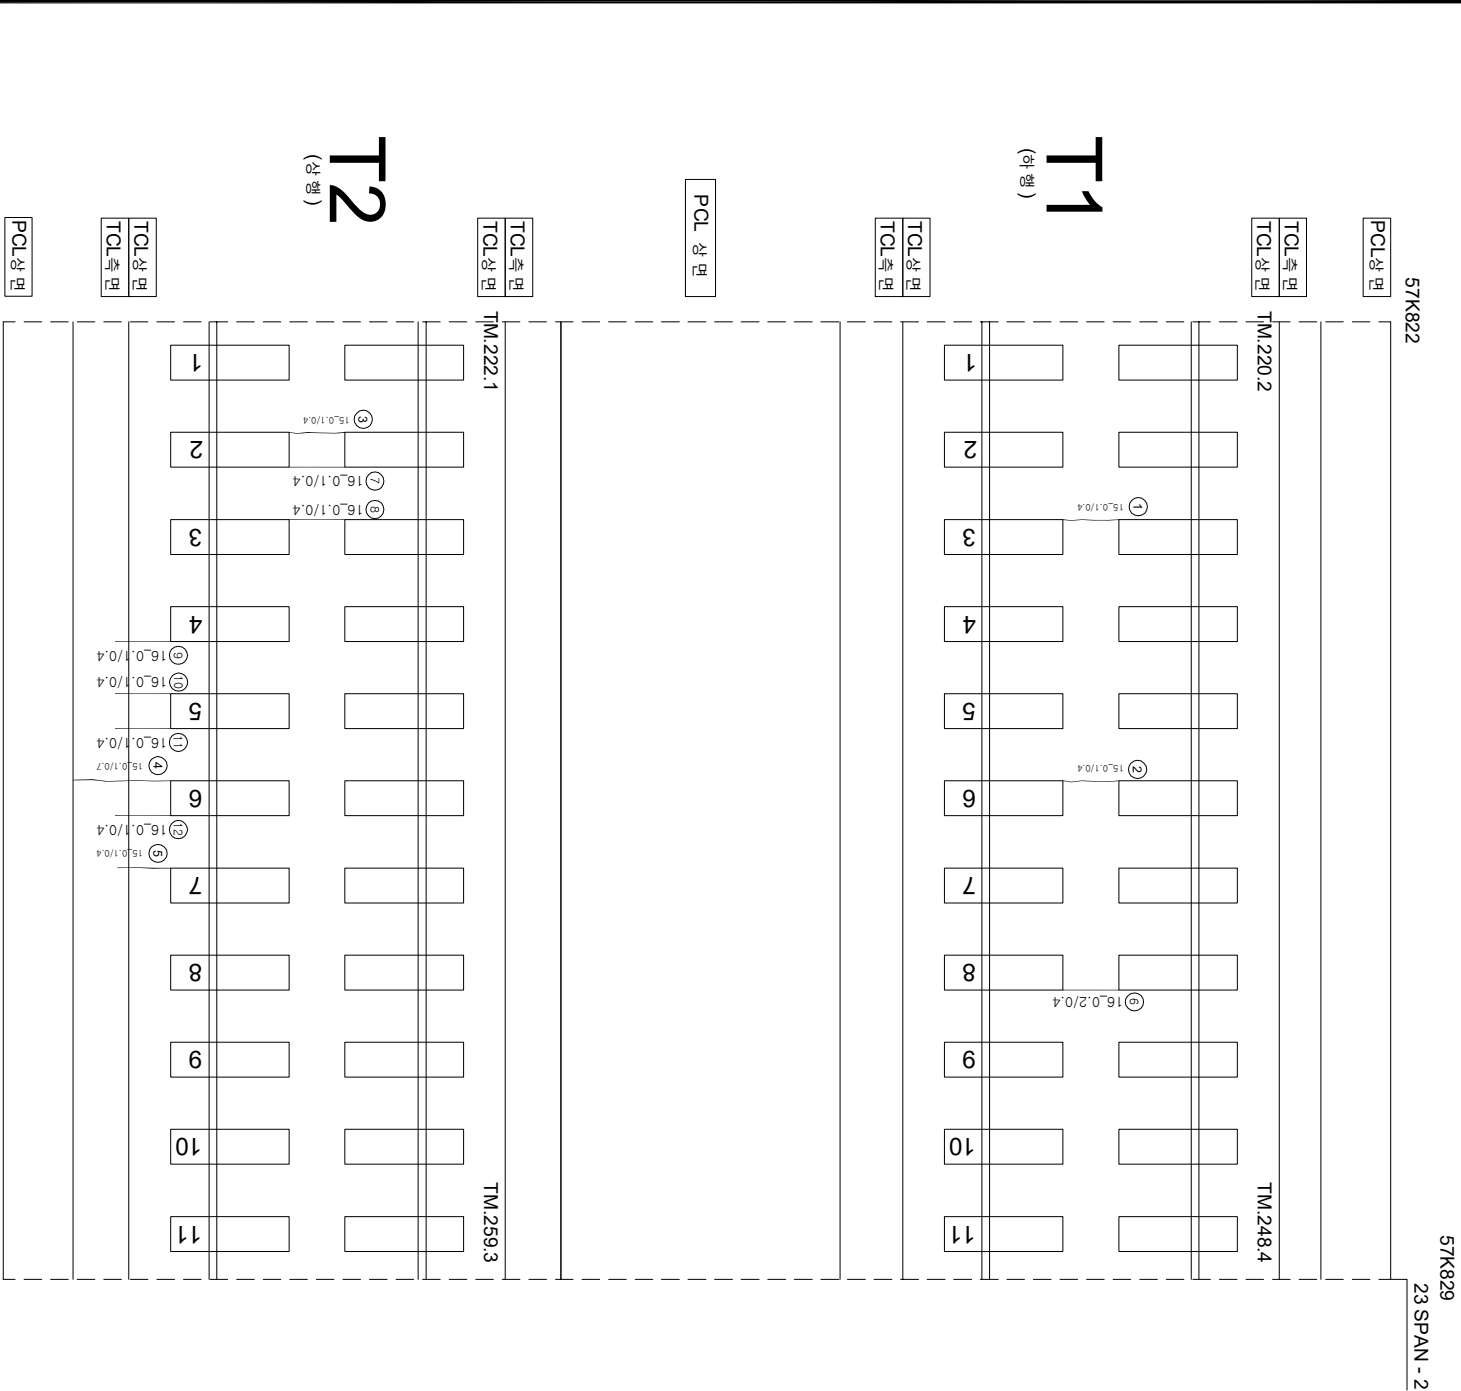
| 연번 | 순상 | 폭 | 연장 | 비고 | 연번 | 순상 | 폭 | 연장 | 비고 |
|---|---|---|---|---|---|---|---|---|---|
| 1 | 균열 0.1 mm | 0.4 m | | 55 | | | | | |
| 2 | 균열 0.1 mm | 0.4 m | | 56 | | | | | |
| 3 | 균열 0.1 mm | 0.4 m | | 57 | | | | | |
| 4 | 균열 0.1 mm | 0.7 m | | 58 | | | | | |
| 5 | 균열 0.1 mm | 0.4 m | | 59 | | | | | |
| 6 | 균열 0.2 mm | 0.4 m | | 60 | | | | | |
| 7 | 균열 0.1 mm | 0.4 m | | 61 | | | | | |
| 8 | 균열 0.1 mm | 0.4 m | | 62 | | | | | |
| 9 | 균열 0.1 mm | 0.4 m | | 63 | | | | | |
| 10 | 균열 0.1 mm | 0.4 m | | 64 | | | | | |
| 11 | 균열 0.1 mm | 0.4 m | | 65 | | | | | |
| 12 | 균열 0.1 mm | 0.4 m | | 66 | | | | | |
