# 호남고속선 정지고가\_418(59.810~89.817km, S80-1)

| 시 | 행 | 사 | 용 | 역 | 영 | 용 | 역 | 사 | 과 | | 장 | 이 | 복 | 영 | 열 | 모 | 문 | 성 | 기 |
|---|---|---|---|---|---|---|---|---|---|---|---|---|---|---|---|---|---|---|---|
| 2017년도 호남고속선 오송-광주송정간 콘크리트케도 점검용역 | | | | | | | | | | | | | | | | | | | |

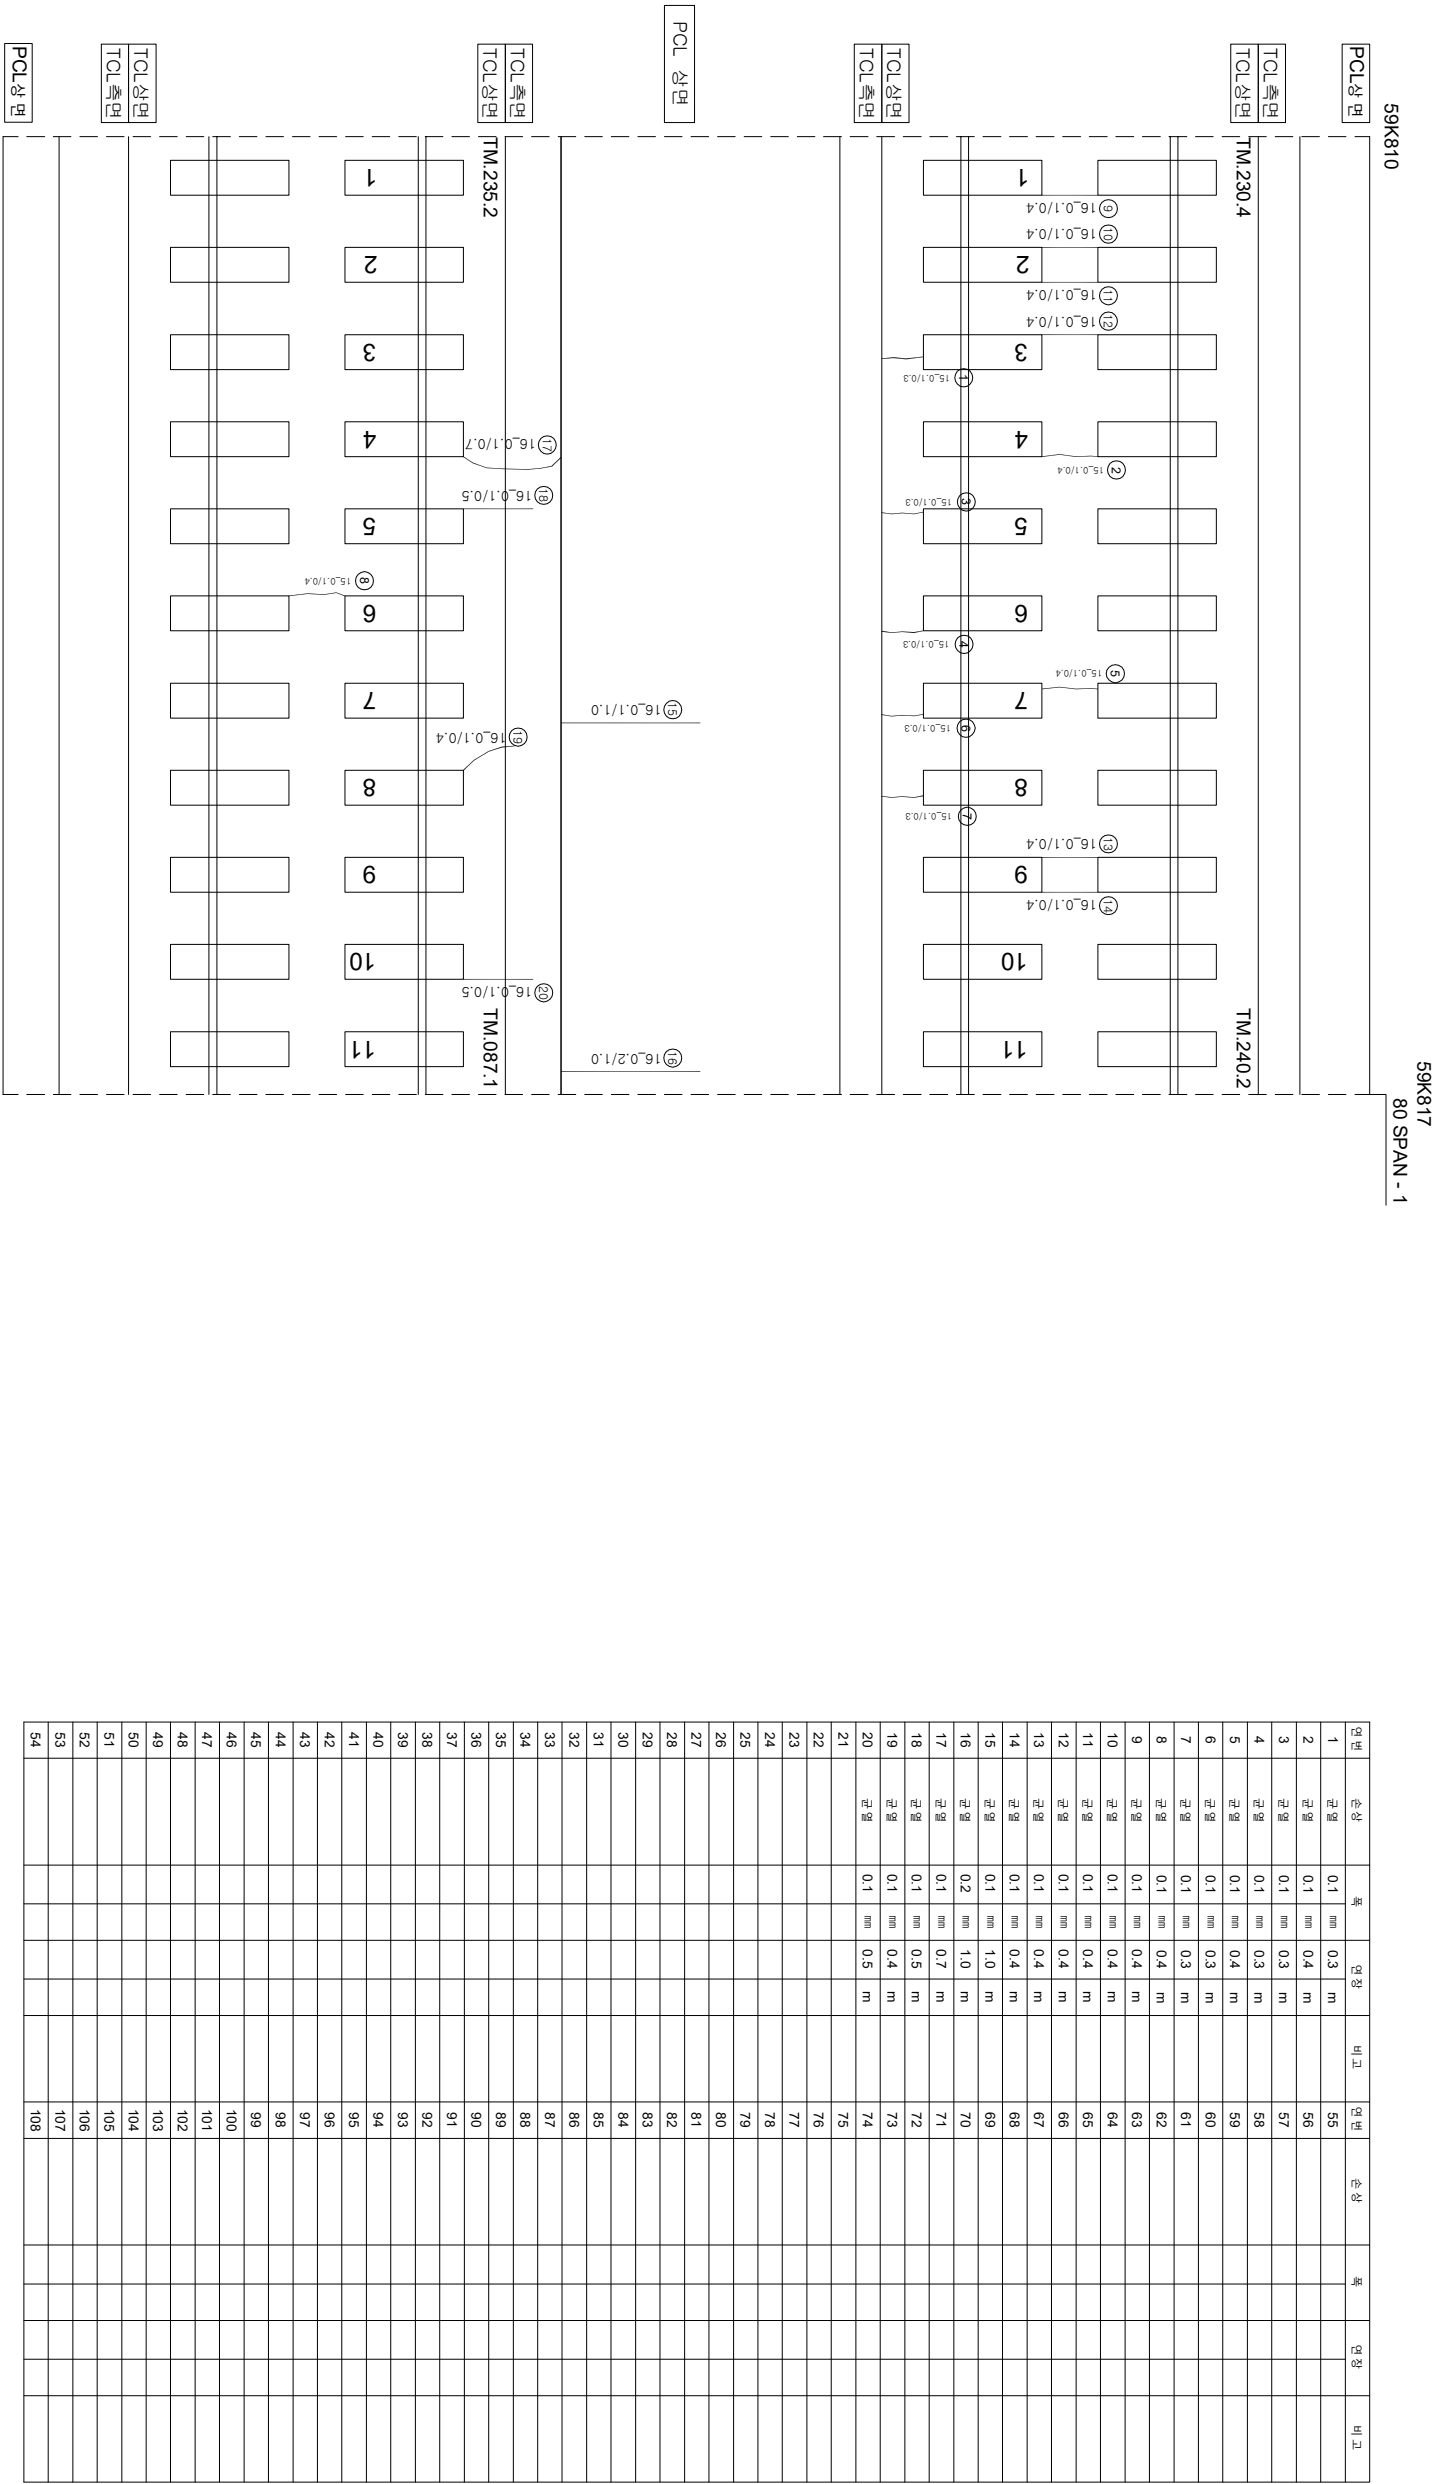
| 연번 | 순상 | 폭 | 연장 | 비고 | 연번 | 순상 | 폭 | 연장 | 비고 |
|---|---|---|---|---|---|---|---|---|---|
| 1 | 균열 | 0.1 mm | 0.3 m | | 55 | | | | |
| 2 | 균열 | 0.1 mm | 0.4 m | | 56 | | | | |
| 3 | 균열 | 0.1 mm | 0.3 m | | 57 | | | | |
| 4 | 균열 | 0.1 mm | 0.3 m | | 58 | | | | |
| 5 | 균열 | 0.1 mm | 0.4 m | | 59 | | | | |
| 6 | 균열 | 0.1 mm | 0.3 m | | 60 | | | | |
| 7 | 균열 | 0.1 mm | 0.3 m | | 61 | | | | |
| 8 | 균열 | 0.1 mm | 0.4 m | | 62 | | | | |
| 9 | 균열 | 0.1 mm | 0.4 m | | 63 | | | | |
| 10 | 균열 | 0.1 mm | 0.4 m | | 64 | | | | |
| 11 | 균열 | 0.1 mm | 0.4 m | | 65 | | | | |
| 12 | 균열 | 0.1 mm | 0.4 m | | 66 | | | | |
| 13 | 균열 | 0.1 mm | 0.4 m | | 67 | | | | |
| 14 | 균열 | 0.1 mm | 0.4 m | | 68 | | | | |
| 15 | 균열 | 0.1 mm | 1.0 m | | 69 | | | | |
| 16 | 균열 | 0.2 mm | 1.0 m | | 70 | | | | |
| 17 | 균열 | 0.1 mm | 0.7 m | | 71 | | | | |
| 18 | 균열 | 0.1 mm | 0.5 m | | 72 | | | | |
| 19 | 균열 | 0.1 mm | 0.4 m | | 73 | | | | |
| 20 | 균열 | 0.1 mm | 0.5 m | | 74 | | | | |
