호남고속선 정지코가\_475(60.209~60.216km, S91-3)

91 SPAN - 3

| 시 | 행 사 | 용 여 명 | 용 여 사 | 이 박 영 | | 견 |
|---|---|---|---|---|---|---|
| <b>KORAIL</b><br>한국철도공사<br>KOREA RAILROAD | 한국철도공사 | 2017년도 호남고속선 오송광주승강간 콘크리트케도 점검용역 | (주) 한국구조물안전연구원<br>(주) 한도국토안전연구원<br>(재) 한국건설품질연구원 | 이 박 영 | 김 윤 강<br>김 경 기<br>윤 석 기 | 견 |

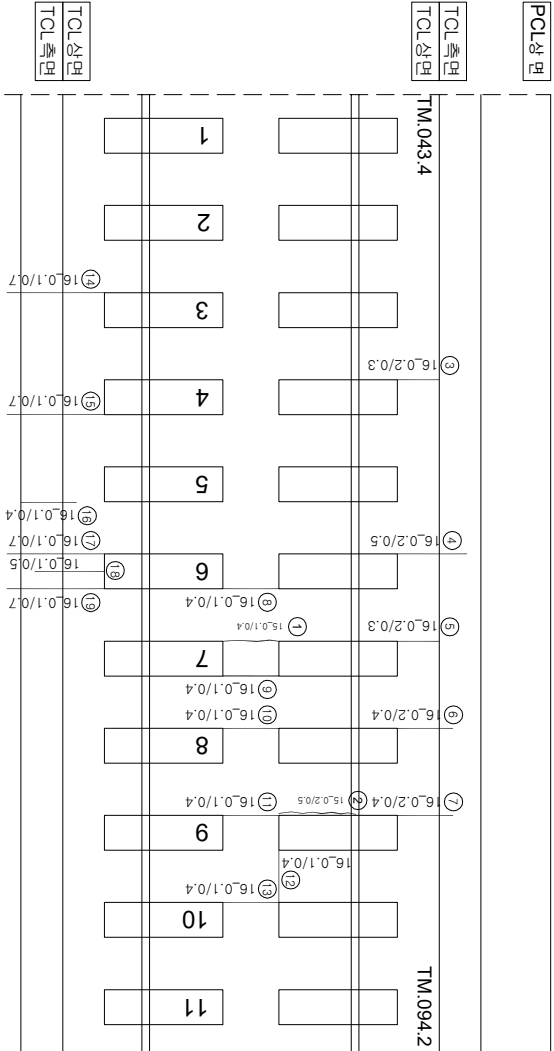
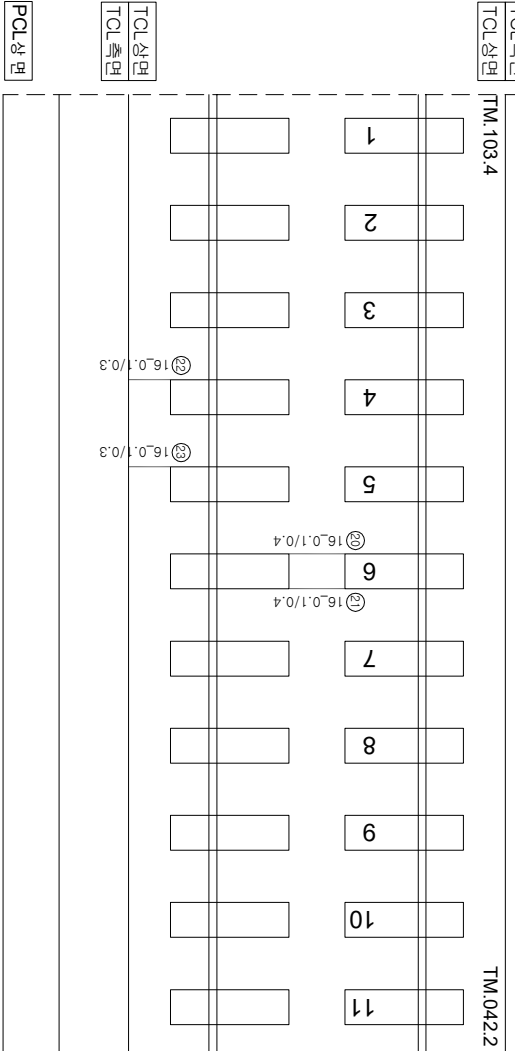
| 연번 | 순상 | 폭 | 연장 | 비고 | 연번 | 순상 | 폭 | 연장 | 비고 |
|---|---|---|---|---|---|---|---|---|---|
| 1 | 균열 | 0.1 mm | 0.4 m | | 55 | | | | |
| 2 | 경계부 균열 | 0.2 mm | 0.5 m | | 56 | | | | |
| 3 | 균열 | 0.2 mm | 0.3 m | | 57 | | | | |
| 4 | 균열 | 0.2 mm | 0.5 m | | 58 | | | | |
| 5 | 균열 | 0.2 mm | 0.3 m | | 59 | | | | |
| 6 | 균열 | 0.2 mm | 0.4 m | | 60 | | | | |
| 7 | 균열 | 0.2 mm | 0.4 m | | 61 | | | | |
| 8 | 균열 | 0.1 mm | 0.4 m | | 62 | | | | |
| 9 | 균열 | 0.1 mm | 0.4 m | | 63 | | | | |
| 10 | 균열 | 0.1 mm | 0.4 m | | 64 | | | | |
| 11 | 균열 | 0.1 mm | 0.4 m | | 65 | | | | |
| 12 | 균열 | 0.1 mm | 0.4 m | | 66 | | | | |
| 13 | 균열 | 0.1 mm | 0.4 m | | 67 | | | | |
| 14 | 균열 | 0.1 mm | 0.7 m | | 68 | | | | |
| 15 | 균열 | 0.1 mm | 0.7 m | | 69 | | | | |
| 16 | 균열 | 0.1 mm | 0.4 m | | 70 | | | | |
| 17 | 균열 | 0.1 mm | 0.7 m | | 71 | | | | |
| 18 | 균열 | 0.1 mm | 0.5 m | | 72 | | | | |
| 19 | 균열 | 0.1 mm | 0.7 m | | 73 | | | | |
| 20 | 균열 | 0.1 mm | 0.4 m | | 74 | | | | |
| 21 | 균열 | 0.1 mm | 0.4 m | | 75 | | | | |
| 22 | 균열 | 0.1 mm | 0.3 m | | 76 | | | | |
| 23 | 균열 | 0.1 mm | 0.3 m | | 77 | | | | |
