호남고속선 정지코가\_592(61.038~61.045km, S114-5)

P114  
61K045  
114 SPAN - 5  
61K038

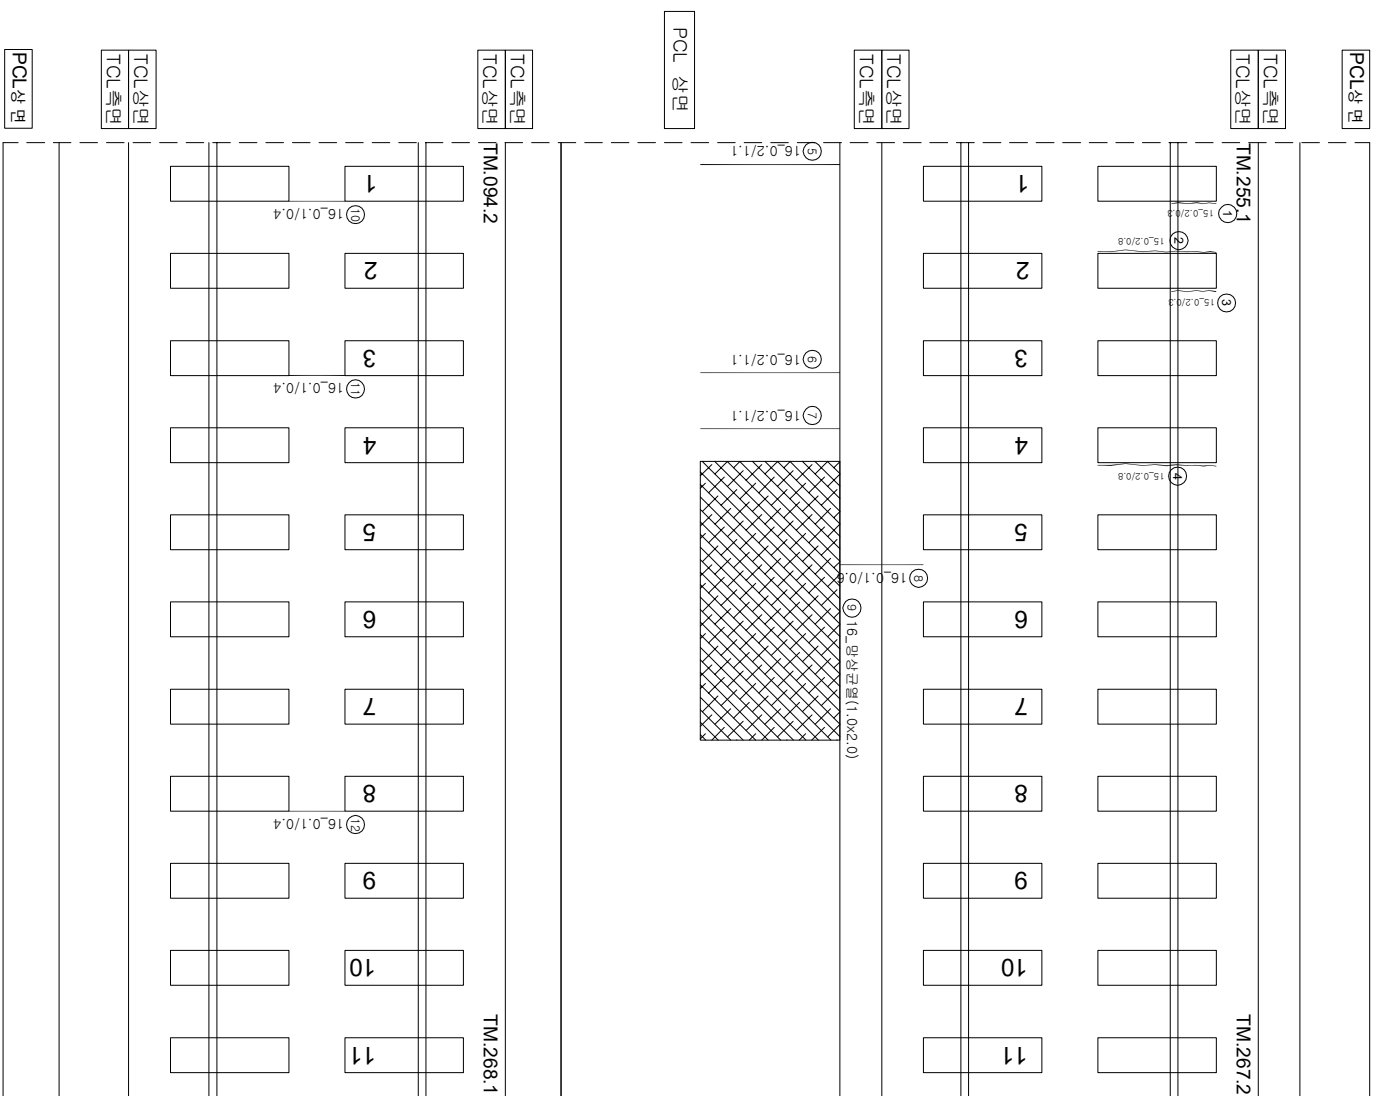
| 순번 | 손상 | 폭 | 연장 | 비고 | 연번 | 손상 | 폭 | 연장 | 비고 |
|---|---|---|---|---|---|---|---|---|---|
| 1 | 강제부 균열 | 0.2 mm | 0.3 m | | 55 | | | | |
| 2 | 강제부 균열 | 0.2 mm | 0.8 m | | 56 | | | | |
| 3 | 강제부 균열 | 0.2 mm | 0.3 m | | 57 | | | | |
| 4 | 강제부 균열 | 0.2 mm | 0.8 m | | 58 | | | | |
| 5 | 균열 | 0.2 mm | 1.1 m | | 59 | | | | |
| 6 | 균열 | 0.2 mm | 1.1 m | | 60 | | | | |
| 7 | 균열 | 0.2 mm | 1.1 m | | 61 | | | | |
| 8 | 균열 | 0.1 mm | 0.6 m | | 62 | | | | |
| 9 | 망상 균열 | 1.0 m | 2.0 m | | 63 | | | | |
| 10 | 균열 | 0.1 mm | 0.4 m | | 64 | | | | |
| 11 | 균열 | 0.1 mm | 0.4 m | | 65 | | | | |
| 12 | 균열 | 0.1 mm | 0.4 m | | 66 | | | | |
