호남고속선 정지고가\_340(59.264~59.271km, S64-3)

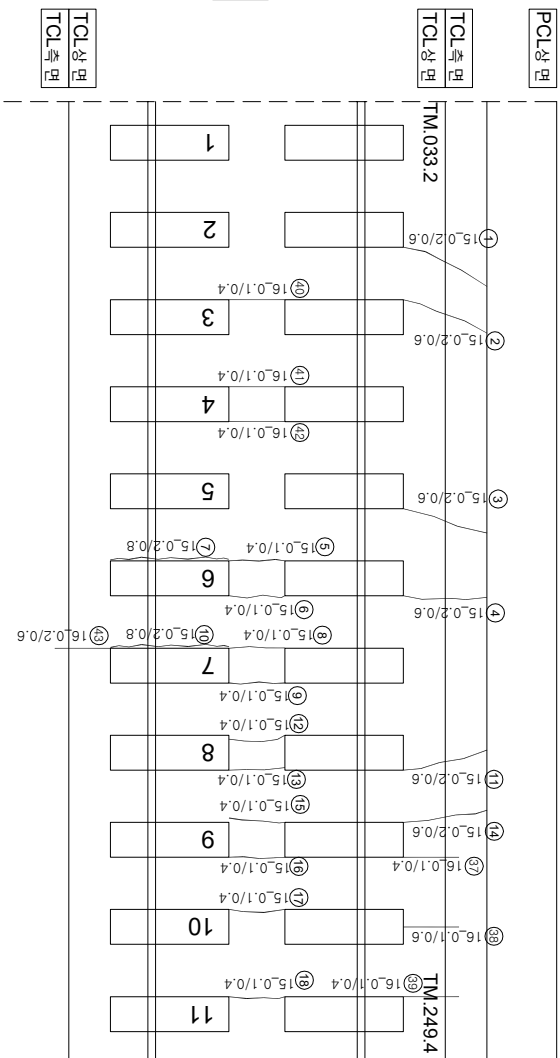
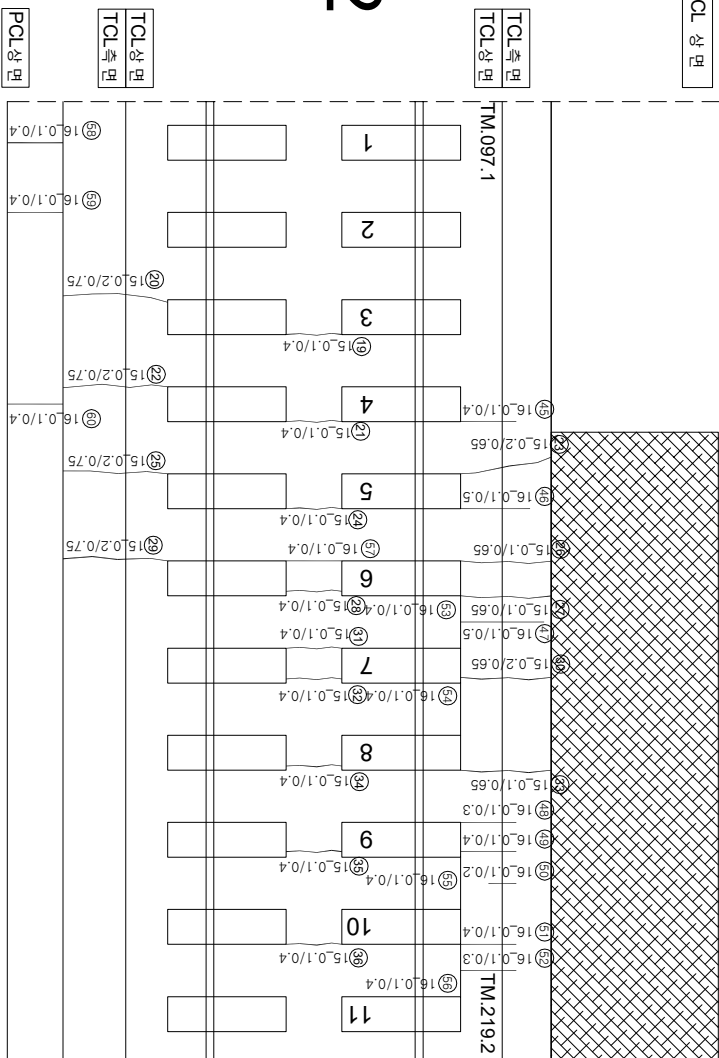
| 연번 | 순상 | 폭 | 연장 | 비고 | 연번 | 순상 | 폭 | 연장 | 비고 |
| 1 | 균열 | 0.2 mm | 0.6 m | | 55 | 균열 | 0.1 mm | 0.4 m | |
| 44 | 양상 균열 | 4.5 mm | 12 m | 5.40㎡ | 98 | | | | |
