호남고속선 정지 고가\_664(61.540~61.547km, S126-2)

126 SPAN - 2

| 시 | 행 사 | 명 | 여 | 명 | 명 | 여 | 사 | 과 | | 장 | 아 | 지 | 단 | 종 | | | | | | | | | |
|---|---|---|---|---|---|---|---|---|---|---|---|---|---|---|---|---|--|---|---|--|---|---|--|
| KORAIL<br>KOREA RAILROAD | 한국철도공사 | 2017년도 호남고속선 오송-광주승정간 콘크리트케도 점검용역 | | | | | (주)한국구조물안전연구원<br>(주)한국도로안전연구원<br>(재)한국건설품질연구원 | 이 | 복 | 영 | 간윤강<br>김경기<br>윤석기 | | | | | | | | | | | | |

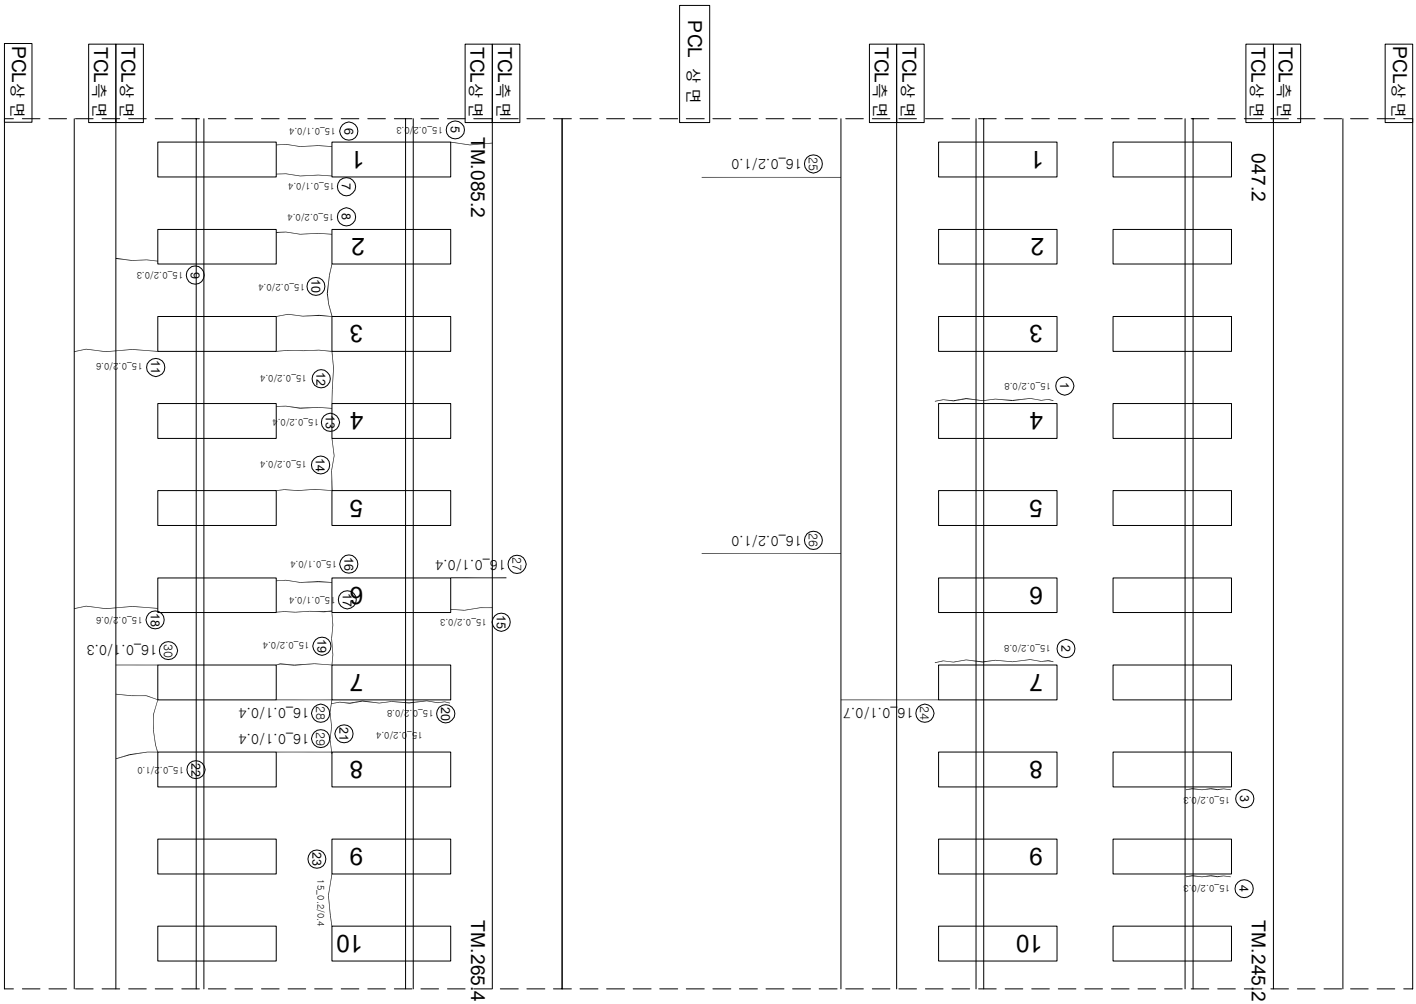
| 연번 | 순차 | 폭 | 연장 | 비고 | 연번 | 순차 | 폭 | 연장 | 비고 |
|---|---|---|---|---|---|---|---|---|---|
| 1 | 경계부근구덩 | 0.2 mm | 0.8 m | m | 55 | | | | |
| 2 | 경계부근구덩 | 0.2 mm | 0.8 m | m | 56 | | | | |
| 3 | 경계부근구덩 | 0.2 mm | 0.8 m | m | 57 | | | | |
| 4 | 경계부근구덩 | 0.2 mm | 0.3 m | m | 58 | | | | |
| 5 | 구덩 | 0.2 mm | 0.3 m | m | 59 | | | | |
| 6 | 구덩 | 0.1 mm | 0.4 m | m | 60 | | | | |
| 7 | 구덩 | 0.1 mm | 0.4 m | m | 61 | | | | |
| 8 | 구덩 | 0.2 mm | 0.4 m | m | 62 | | | | |
| 9 | 구덩 | 0.2 mm | 0.3 m | m | 63 | | | | |
| 10 | 구덩 | 0.2 mm | 0.4 m | m | 64 | | | | |
| 11 | 구덩 | 0.2 mm | 0.6 m | m | 65 | | | | |
| 12 | 구덩 | 0.2 mm | 0.4 m | m | 66 | | | | |
| 13 | 구덩 | 0.2 mm | 0.4 m | m | 67 | | | | |
| 14 | 구덩 | 0.2 mm | 0.4 m | m | 68 | | | | |
| 15 | 구덩 | 0.2 mm | 0.3 m | m | 69 | | | | |
| 16 | 구덩 | 0.1 mm | 0.4 m | m | 70 | | | | |
| 17 | 구덩 | 0.1 mm | 0.4 m | m | 71 | | | | |
| 18 | 구덩 | 0.2 mm | 0.6 m | m | 72 | | | | |
| 19 | 구덩 | 0.2 mm | 0.4 m | m | 73 | | | | |
| 20 | 경계부근구덩 | 0.2 mm | 0.8 m | m | 74 | | | | |
| 21 | 구덩 | 0.2 mm | 0.4 m | m | 75 | | | | |
| 22 | 구덩 | 0.2 mm | 0.1 m | m | 76 | | | | |
| 23 | 구덩 | 0.2 mm | 0.4 m | m | 77 | | | | |
| 24 | 구덩 | 0.1 mm | 0.7 m | m | 78 | | | | |
| 25 | 구덩 | 0.2 mm | 1.0 m | m | 79 | | | | |
| 26 | 구덩 | 0.2 mm | 1.0 m | m | 80 | | | | |
| 27 | 구덩 | 0.1 mm | 0.4 m | m | 81 | | | | |
| 28 | 구덩 | 0.1 mm | 0.4 m | m | 82 | | | | |
| 29 | 구덩 | 0.1 mm | 0.4 m | m | 83 | | | | |
| 30 | 구덩 | 0.1 mm | 0.3 m | m | 84 | | | | |
