호남고속선 정지코가\_721(61.942~61.949km, S135-5)

P135  
61K949  
135 SPAN - 5

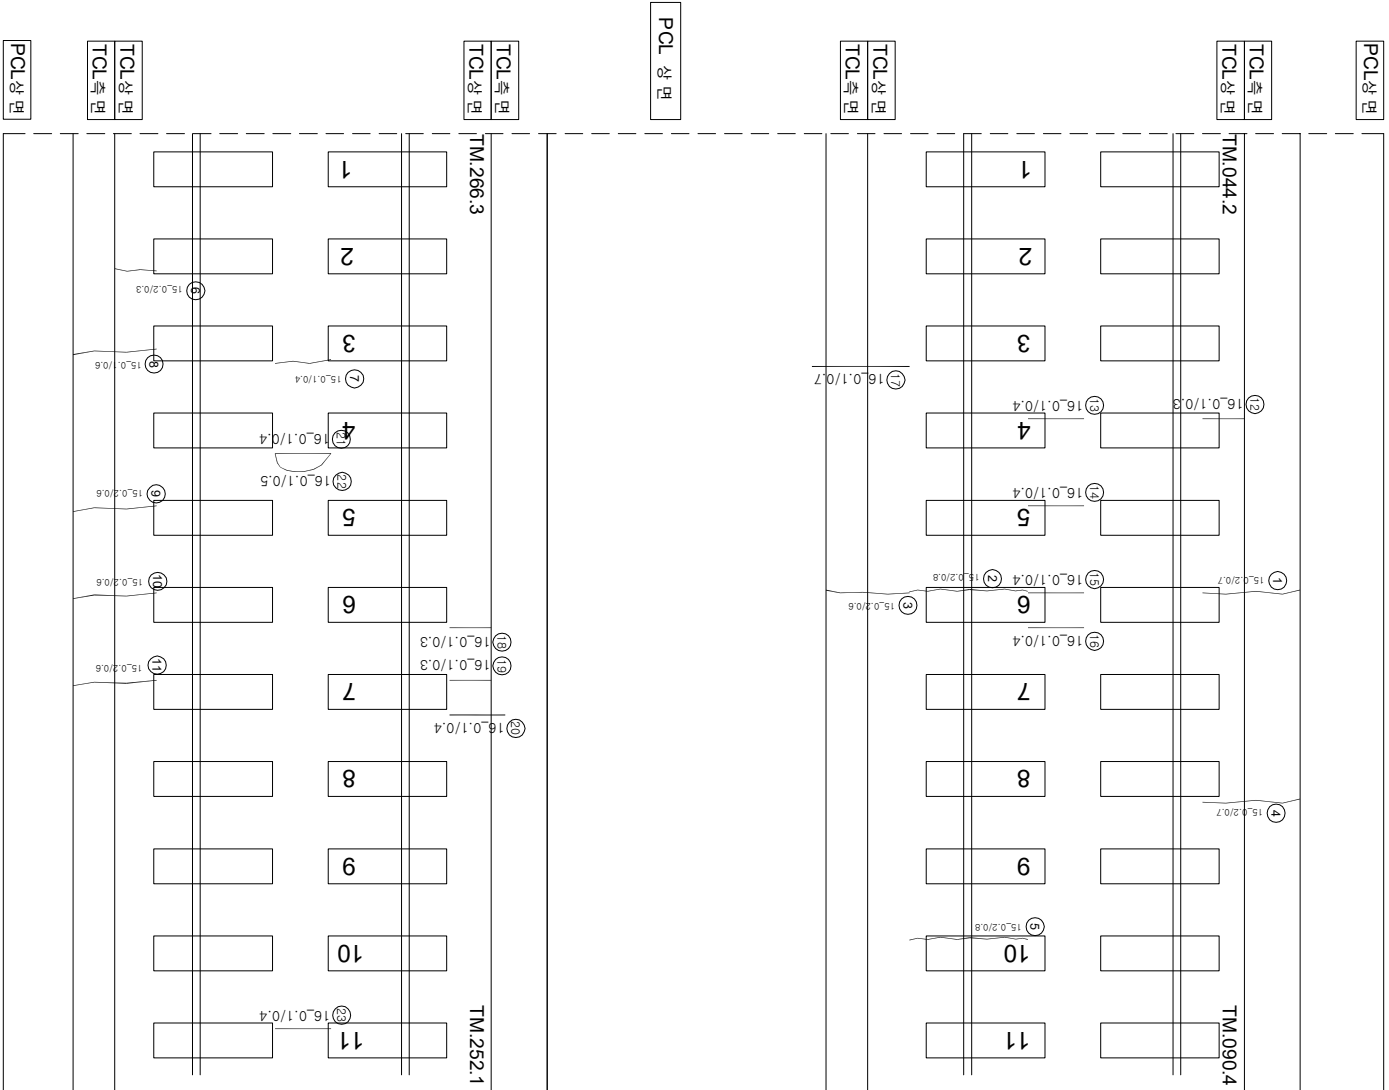
| 연번 | 산상 | 폭 | 연장 | 비고 | 연번 | 산상 | 폭 | 연장 | 비고 |
|---|---|---|---|---|---|---|---|---|---|
| 1 | 균열 | 0.2 mm | 0.7 m | | 55 | | | | |
| 2 | 균열 | 0.2 mm | 0.8 m | | 56 | | | | |
| 3 | 균열 | 0.2 mm | 0.6 m | | 57 | | | | |
| 4 | 균열 | 0.2 mm | 0.7 m | | 58 | | | | |
| 5 | 경계부 균열 | 0.2 mm | 0.8 m | | 59 | | | | |
| 6 | 균열 | 0.2 mm | 0.3 m | | 60 | | | | |
| 7 | 균열 | 0.1 mm | 0.4 m | | 61 | | | | |
| 8 | 균열 | 0.1 mm | 0.6 m | | 62 | | | | |
| 9 | 균열 | 0.2 mm | 0.6 m | | 63 | | | | |
| 10 | 균열 | 0.2 mm | 0.6 m | | 64 | | | | |
| 11 | 균열 | 0.2 mm | 0.6 m | | 65 | | | | |
| 12 | 균열 | 0.1 mm | 0.3 m | | 66 | | | | |
| 13 | 균열 | 0.1 mm | 0.4 m | | 67 | | | | |
| 14 | 균열 | 0.1 mm | 0.4 m | | 68 | | | | |
| 15 | 균열 | 0.1 mm | 0.4 m | | 69 | | | | |
| 16 | 균열 | 0.1 mm | 0.4 m | | 70 | | | | |
| 17 | 균열 | 0.1 mm | 0.7 m | | 71 | | | | |
| 18 | 균열 | 0.1 mm | 0.3 m | | 72 | | | | |
| 19 | 균열 | 0.1 mm | 0.3 m | | 73 | | | | |
| 20 | 균열 | 0.1 mm | 0.4 m | | 74 | | | | |
| 21 | 균열 | 0.1 mm | 0.4 m | | 75 | | | | |
| 22 | 균열 | 0.1 mm | 0.5 m | | 76 | | | | |
| 23 | 균열 | 0.1 mm | 0.4 m | | 77 | | | | |
