호남고속선 정지고가 \_353(59.355~59.362km, S67-1)

| 2017년도 호남고속선 오송-광주승정간 콘크리트케도 점검용역 | | | | | | (주)한국조물안전연구원<br>(주)한국도로안전연구원<br>(재)한국건설품질연구원 | | | | | | | |

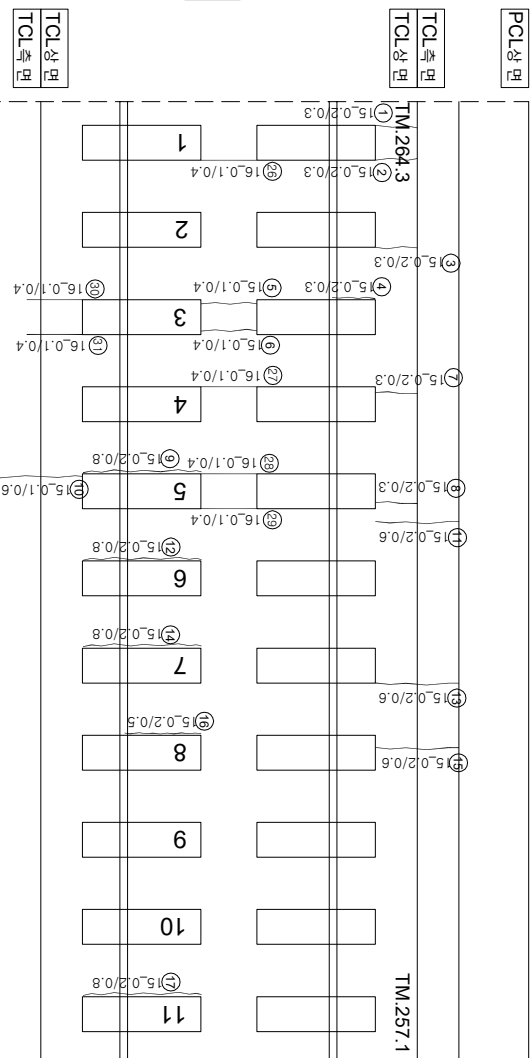
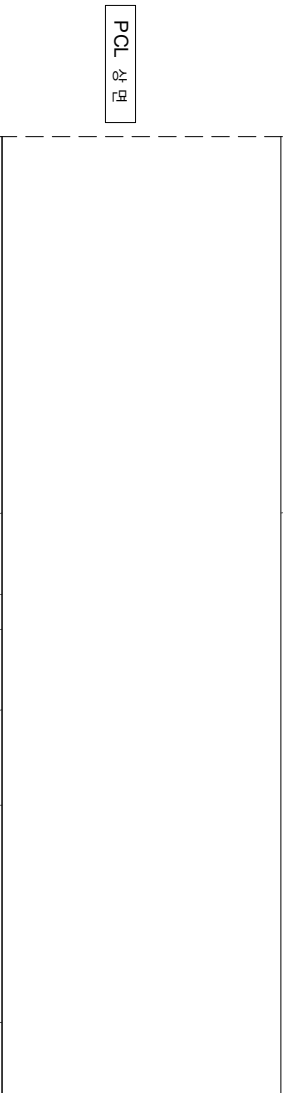
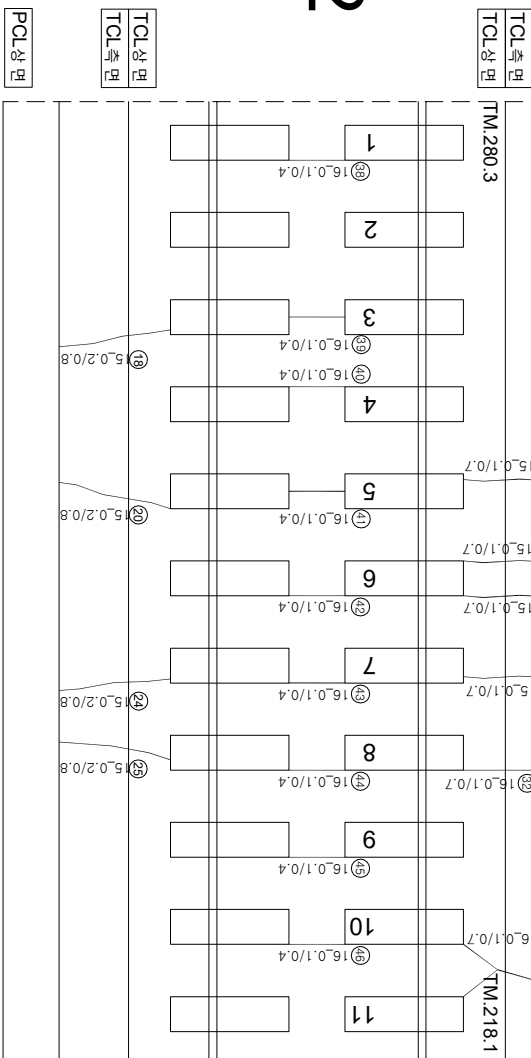
| 연번 | 순상 | 목 | 연장 | 비고 | 연번 | 순상 | 목 | 연장 | 비고 |
|---|---|---|---|---|---|---|---|---|---|
| 1 | 균열 | 0.2 mm | 0.3 m | | 56 | | | | |
| 4 | 경계부 균열 | 0.2 mm | 0.3 m | | 58 | | | | |
| 5 | 균열 | 0.1 mm | 0.4 m | | 59 | | | | |
| 9 | 경계부 균열 | 0.2 mm | 0.8 m | | 63 | | | | |
| 12 | 경계부 균열 | 0.2 mm | 0.8 m | | 66 | | | | |
| 14 | 경계부 균열 | 0.2 mm | 0.8 m | | 68 | | | | |
| 16 | 경계부 균열 | 0.2 mm | 0.5 m | | 70 | | | | |
