호남고속선 정지 고가\_891(63.111~63.118km, S169-2)

63K111  
63K118  
169 SPAN - 2

| 시 | 행 | 사 | 용 | 역 | 영 | 용 | 역 | 사 | 과 | | 장 | 여 | 기 | 연 | | | | | | | |
|---|---|---|---|---|---|---|---|---|---|---|---|---|---|---|---|---|---|--|---|--|--|
| 한국철도공사 | | | | | | 2017년도 호남고속선 오송-광주송정간 콘크리트케도 점검용역 | | | | | | (주) 한국구조물안전연구원<br>(주) 한국토목안전연구원<br>(제) 한국건설품질연구원 | | | 이 복 영 | | 간<br>경<br>기 | | 연 | | |

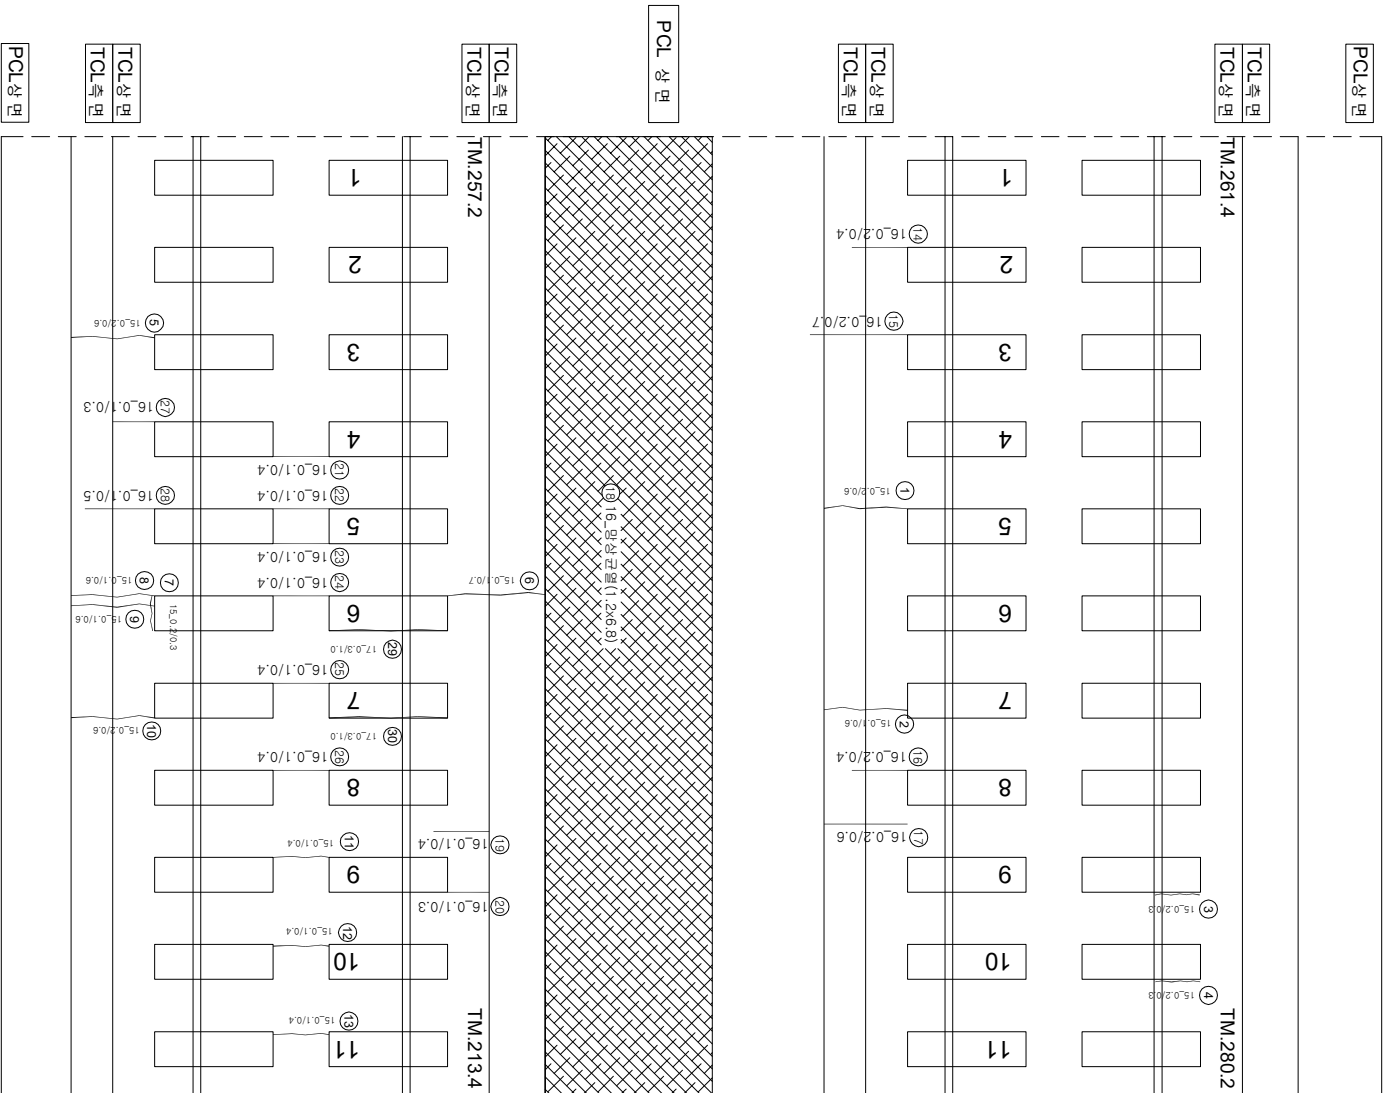
| 연번 | 순상 | 폭 | 연장 | 비고 | 연번 | 순상 | 폭 | 연장 | 비고 |
|---|---|---|---|---|---|---|---|---|---|
| 1 | 균열 | 0.2 | mm | 0.6 m | 55 | | | | |
| 2 | 균열 | 0.1 | mm | 0.6 m | 56 | | | | |
| 3 | 경계부 균열 | 0.2 | mm | 0.3 m | 57 | | | | |
| 4 | 경계부 균열 | 0.2 | mm | 0.3 m | 58 | | | | |
| 5 | 균열 | 0.2 | mm | 0.6 m | 59 | | | | |
| 6 | 균열 | 0.1 | mm | 0.7 m | 60 | | | | |
| 7 | 경계부 균열 | 0.2 | mm | 0.3 m | 61 | | | | |
| 8 | 균열 | 0.1 | mm | 0.6 m | 62 | | | | |
| 9 | 균열 | 0.1 | mm | 0.6 m | 63 | | | | |
| 10 | 균열 | 0.2 | mm | 0.6 m | 64 | | | | |
| 11 | 균열 | 0.1 | mm | 0.4 m | 65 | | | | |
| 12 | 균열 | 0.1 | mm | 0.4 m | 66 | | | | |
| 13 | 균열 | 0.1 | mm | 0.4 m | 67 | | | | |
| 14 | 균열 | 0.2 | mm | 0.4 m | 68 | | | | |
| 15 | 균열 | 0.2 | mm | 0.7 m | 69 | | | | |
| 16 | 균열 | 0.2 | mm | 0.4 m | 70 | | | | |
| 17 | 균열 | 0.2 | mm | 0.6 m | 71 | | | | |
| 18 | 평상균열 | 1.2 | m | 6.8 m | 72 | | | | |
| 19 | 균열 | 0.1 | mm | 0.4 m | 73 | | | | |
| 20 | 균열 | 0.1 | mm | 0.3 m | 74 | | | | |
| 21 | 균열 | 0.1 | mm | 0.4 m | 75 | | | | |
| 22 | 균열 | 0.1 | mm | 0.4 m | 76 | | | | |
| 23 | 균열 | 0.1 | mm | 0.4 m | 77 | | | | |
| 24 | 균열 | 0.1 | mm | 0.4 m | 78 | | | | |
| 25 | 균열 | 0.1 | mm | 0.4 m | 79 | | | | |
| 26 | 균열 | 0.1 | mm | 0.4 m | 80 | | | | |
| 27 | 균열 | 0.1 | mm | 0.3 m | 81 | | | | |
| 28 | 균열 | 0.1 | mm | 0.5 m | 82 | | | | |
| 29 | 균열 | 0.3 | mm | 1.0 m | 83 | | | | |
| 30 | 균열 | 0.3 | mm | 1.0 m | 84 | | | | |
