호남고속선 정지고가\_906(63.215~63.222km, S172-2)

63K215  
63K222  
172 SPAN - 2

| 시 | 행 | 사 | 용 | 역 | 영 | 용 | 역 | 사 | 과 | | 장 | 여 | 기 | 연 | 영 |
|---|---|---|---|---|---|---|---|---|---|---|---|---|---|---|---|
| 2017년도 호남고속선 오송-광주송정간 콘크리트케도 점검용역 | | | | | | | | | | | | | | | |

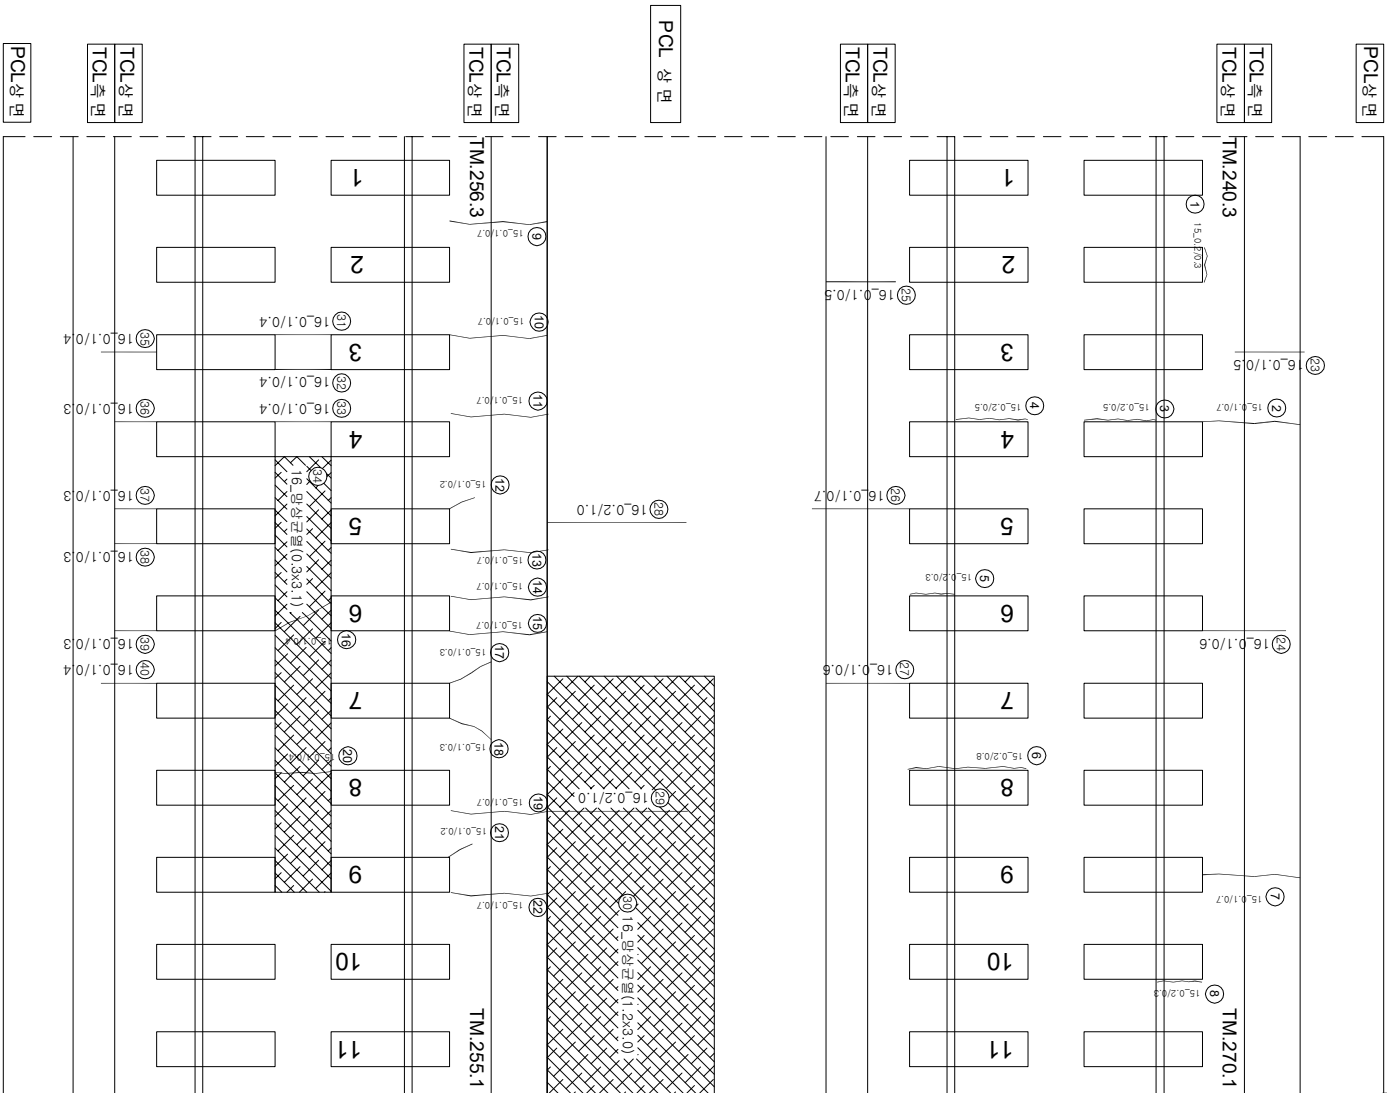
| 연번 | 순상 | 폭 | 연장 | 비고 | 연번 | 순상 | 폭 | 연장 | 비고 |
|---|---|---|---|---|---|---|---|---|---|
| 1 | 강제부 균열 | 0.2 mm | 0.3 m | | 55 | | | | |
| 2 | 균열 | 0.1 mm | 0.7 m | | 56 | | | | |
| 3 | 강제부 균열 | 0.2 mm | 0.5 m | | 57 | | | | |
| 4 | 강제부 균열 | 0.2 mm | 0.5 m | | 58 | | | | |
| 5 | 강제부 균열 | 0.2 mm | 0.3 m | | 59 | | | | |
| 6 | 강제부 균열 | 0.2 mm | 0.8 m | | 60 | | | | |
| 7 | 균열 | 0.1 mm | 0.7 m | | 61 | | | | |
| 8 | 강제부 균열 | 0.2 mm | 0.3 m | | 62 | | | | |
| 9 | 균열 | 0.1 mm | 0.7 m | | 63 | | | | |
| 10 | 균열 | 0.1 mm | 0.7 m | | 64 | | | | |
| 11 | 균열 | 0.1 mm | 0.7 m | | 65 | | | | |
| 12 | 균열 | 0.1 mm | 0.2 m | | 66 | | | | |
| 13 | 균열 | 0.1 mm | 0.7 m | | 67 | | | | |
| 14 | 균열 | 0.1 mm | 0.7 m | | 68 | | | | |
| 15 | 균열 | 0.1 mm | 0.7 m | | 69 | | | | |
| 16 | 균열 | 0.1 mm | 0.4 m | | 70 | | | | |
| 17 | 균열 | 0.1 mm | 0.3 m | | 71 | | | | |
| 18 | 균열 | 0.1 mm | 0.3 m | | 72 | | | | |
| 19 | 균열 | 0.1 mm | 0.7 m | | 73 | | | | |
| 20 | 균열 | 0.1 mm | 0.4 m | | 74 | | | | |
| 21 | 균열 | 0.1 mm | 0.2 m | | 75 | | | | |
| 22 | 균열 | 0.1 mm | 0.7 m | | 76 | | | | |
| 23 | 균열 | 0.1 mm | 0.5 m | | 77 | | | | |
| 24 | 균열 | 0.1 mm | 0.6 m | | 78 | | | | |
| 25 | 균열 | 0.1 mm | 0.5 m | | 79 | | | | |
| 26 | 균열 | 0.1 mm | 0.7 m | | 80 | | | | |
| 27 | 균열 | 0.1 mm | 0.6 m | | 81 | | | | |
| 28 | 균열 | 0.2 mm | 1.0 m | | 82 | | | | |
| 29 | 균열 | 0.2 mm | 1.0 m | | 83 | | | | |
| 30 | 정상균열 | 1.2 m | 3.0 m | | 84 | | | | |
| 31 | 균열 | 0.1 mm | 0.4 m | | 85 | | | | |
| 32 | 균열 | 0.1 mm | 0.4 m | | 86 | | | | |
| 33 | 균열 | 0.1 mm | 0.4 m | | 87 | | | | |
| 34 | 정상균열 | 0.3 m | 3.1 m | | 88 | | | | |
| 35 | 균열 | 0.1 mm | 0.4 m | | 89 | | | | |
| 36 | 균열 | 0.1 mm | 0.3 m | | 90 | | | | |
| 37 | 균열 | 0.1 mm | 0.3 m | | 91 | | | | |
| 38 | 균열 | 0.1 mm | 0.3 m | | 92 | | | | |
| 39 | 균열 | 0.1 mm | 0.3 m | | 93 | | | | |
| 40 | 균열 | 0.1 mm | 0.4 m | | 94 | | | | |
