호남고속선 정지코가\_932(63.398~63.405km, S177-3)

63K405  
177 SPAN - 3

| 시행 | 사명 | 종목 | 역명 | 소재지 | 구분 | | |
|---|---|---|---|---|---|---|---|
| KORAIL<br>KOREA RAILROAD | 한국철도공사 | 2017년도 호남고속선 오송-광주순정간 콘크리트케도 점검용역 | (주) 한국구조물안전연구원<br>(주) 한국도로안전연구원<br>(재) 한국건설품질연구원 | 이복영 | 간윤경<br>김경기<br>문석기 | 평형 | |

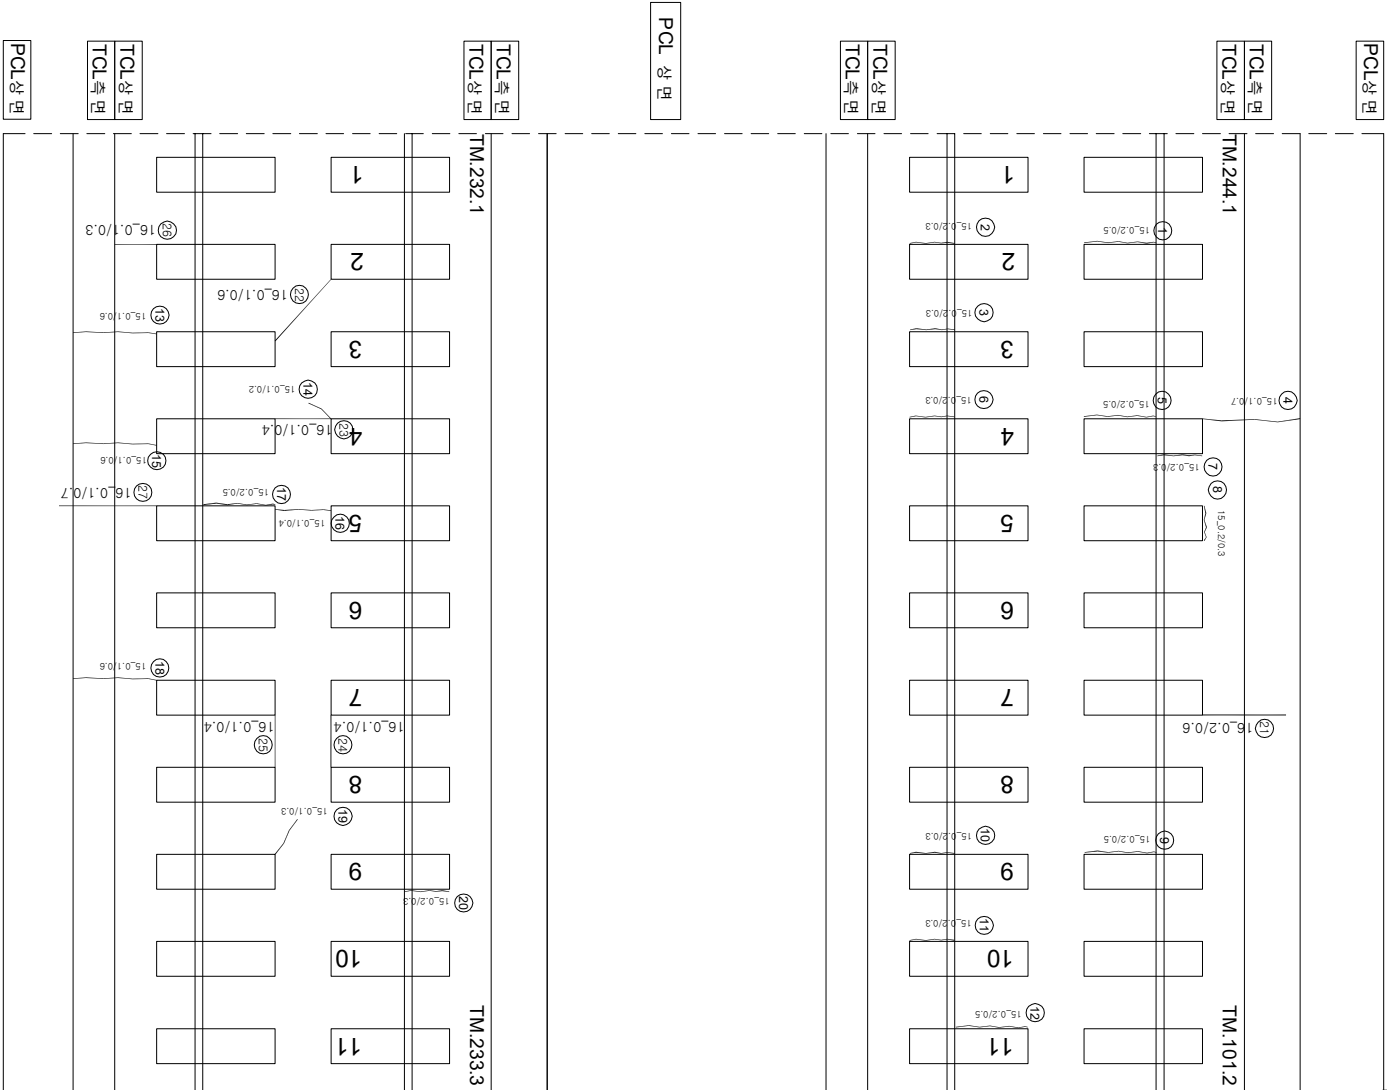
| 연번 | 산상 | 폭 | 연장 | 비고 | 연번 | 산상 | 폭 | 연장 | 비고 |
|---|---|---|---|---|---|---|---|---|---|
| 1 | 강계부 군열 | 0.2 mm | 0.5 m | | 55 | | | | |
| 2 | 강계부 군열 | 0.2 mm | 0.3 m | | 56 | | | | |
| 3 | 강계부 군열 | 0.2 mm | 0.3 m | | 57 | | | | |
| 4 | 군열 | 0.1 mm | 0.7 m | | 58 | | | | |
| 5 | 강계부 군열 | 0.2 mm | 0.5 m | | 59 | | | | |
| 6 | 강계부 군열 | 0.2 mm | 0.3 m | | 60 | | | | |
| 7 | 강계부 군열 | 0.2 mm | 0.3 m | | 61 | | | | |
| 8 | 군열 | 0.2 mm | 0.3 m | | 62 | | | | |
| 9 | 강계부 군열 | 0.2 mm | 0.5 m | | 63 | | | | |
| 10 | 강계부 군열 | 0.2 mm | 0.3 m | | 64 | | | | |
| 11 | 강계부 군열 | 0.2 mm | 0.3 m | | 65 | | | | |
| 12 | 강계부 군열 | 0.2 mm | 0.5 m | | 66 | | | | |
| 13 | 군열 | 0.1 mm | 0.6 m | | 67 | | | | |
| 14 | 군열 | 0.1 mm | 0.2 m | | 68 | | | | |
| 15 | 군열 | 0.1 mm | 0.6 m | | 69 | | | | |
| 16 | 군열 | 0.1 mm | 0.4 m | | 70 | | | | |
| 17 | 군열 | 0.2 mm | 0.5 m | | 71 | | | | |
| 18 | 군열 | 0.1 mm | 0.6 m | | 72 | | | | |
| 19 | 군열 | 0.1 mm | 0.3 m | | 73 | | | | |
| 20 | 강계부 군열 | 0.2 mm | 0.3 m | | 74 | | | | |
| 21 | 군열 | 0.2 mm | 0.6 m | | 75 | | | | |
| 22 | 군열 | 0.1 mm | 0.6 m | | 76 | | | | |
| 23 | 군열 | 0.1 mm | 0.4 m | | 77 | | | | |
| 24 | 군열 | 0.1 mm | 0.4 m | | 78 | | | | |
| 25 | 군열 | 0.1 mm | 0.4 m | | 79 | | | | |
| 26 | 군열 | 0.1 mm | 0.3 m | | 80 | | | | |
| 27 | 군열 | 0.1 mm | 0.7 m | | 81 | | | | |
