호남고속선 정지 고가\_960(63.585~63.592km, S183-1)

| 시 | 행 | 사 | 공 | 역 | 영 | 공 | 역 | 사 | 단 | | | |
|---|---|---|---|---|---|---|---|---|---|---|---|---|
| KORAIL | 한국철도공사 | KOREA RAILROAD | 2017년도 호남고속선 오송-광주송정간 콘크리트케도 점검용역 | | | (주) 한국구조물안전연구원<br>(주) 한국토목안전연구원<br>(재) 한국건설총괄연구원 | 이 복 영 | 간 윤 강<br>김 경기<br>윤 석 기 | 점 | 과 | 연 | 척 |

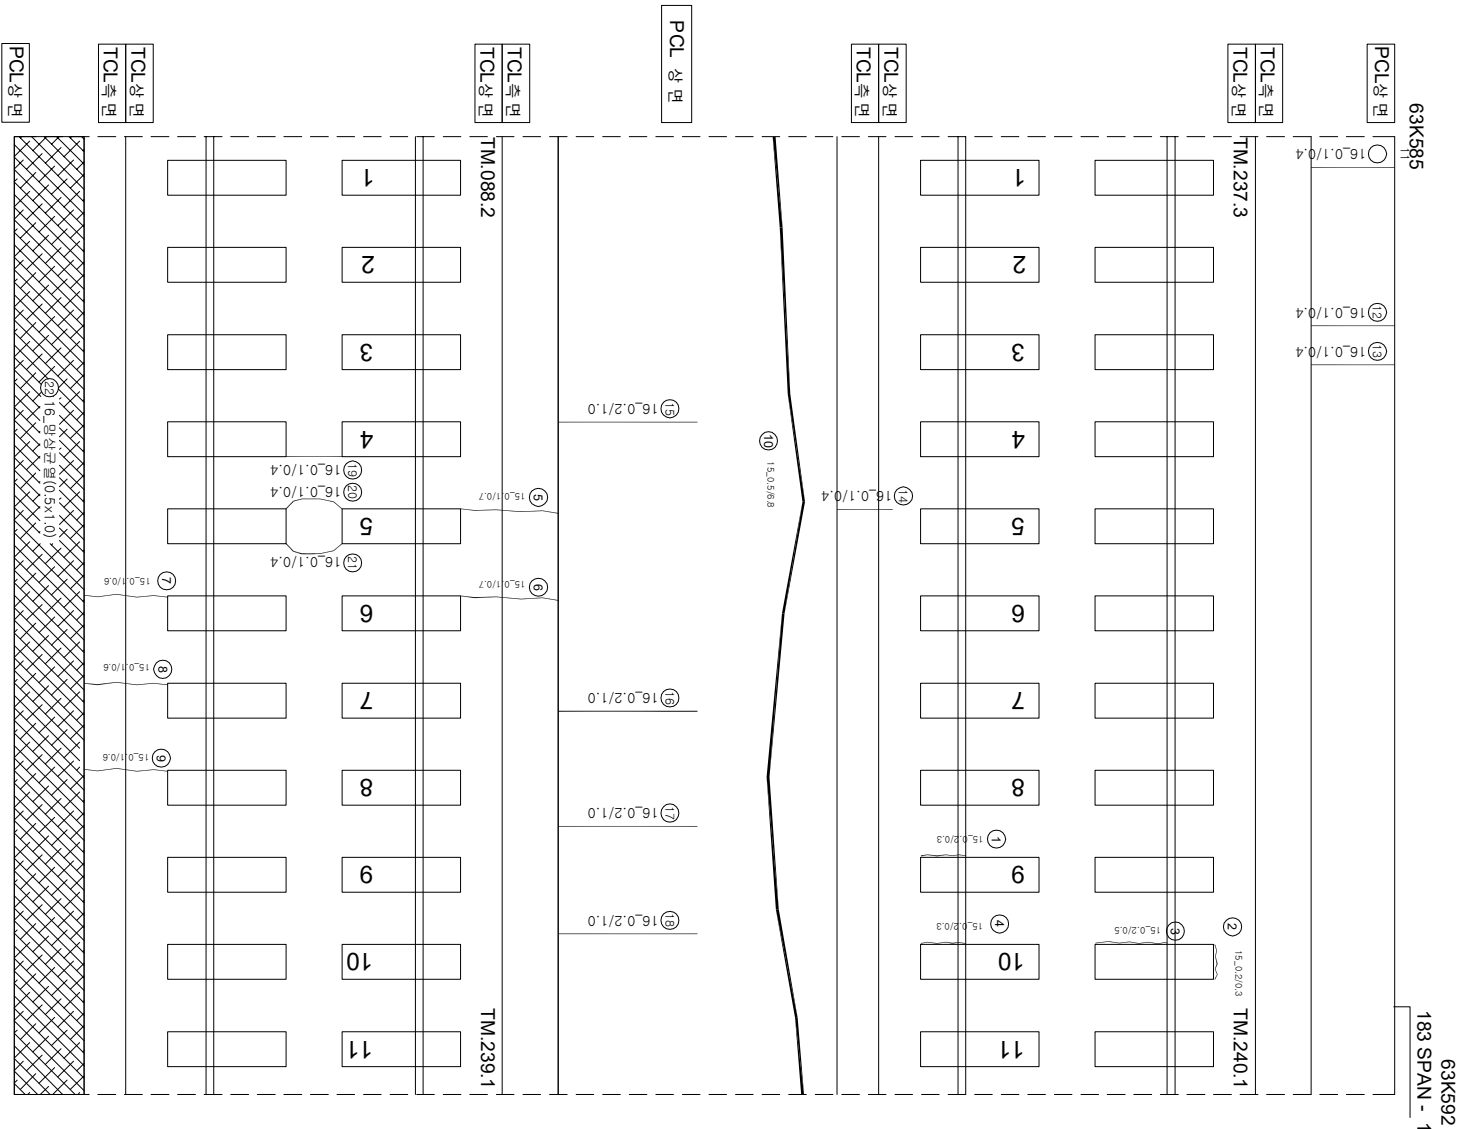
| 연번 | 순상 | 폭 | 연장 | 비고 | 연번 | 순상 | 폭 | 연장 | 비고 |
|---|---|---|---|---|---|---|---|---|---|
| 1 | 강제부 균열 | 0.2 mm | 0.3 m | | 55 | | | | |
| 2 | 강제부 균열 | 0.2 mm | 0.3 m | | 56 | | | | |
| 3 | 강제부 균열 | 0.2 mm | 0.5 m | | 57 | | | | |
| 4 | 강제부 균열 | 0.3 mm | 0.3 m | | 58 | | | | |
| 5 | 균열 | 0.1 mm | 0.7 m | | 59 | | | | |
| 6 | 균열 | 0.1 mm | 0.7 m | | 60 | | | | |
| 7 | 균열 | 0.1 mm | 0.6 m | | 61 | | | | |
| 8 | 균열 | 0.1 mm | 0.6 m | | 62 | | | | |
| 9 | 균열 | 0.1 mm | 0.6 m | | 63 | | | | |
| 10 | 균열 | 0.5 mm | 6.8 m | | 64 | | | | |
| 11 | 균열 | 0.1 mm | 0.4 m | | 65 | | | | |
| 12 | 균열 | 0.1 mm | 0.4 m | | 66 | | | | |
| 13 | 균열 | 0.1 mm | 0.4 m | | 67 | | | | |
| 14 | 균열 | 0.1 mm | 0.4 m | | 68 | | | | |
| 15 | 균열 | 0.2 mm | 1.0 m | | 69 | | | | |
| 16 | 균열 | 0.2 mm | 1.0 m | | 70 | | | | |
| 17 | 균열 | 0.2 mm | 1.0 m | | 71 | | | | |
| 18 | 균열 | 0.2 mm | 1.0 m | | 72 | | | | |
| 19 | 균열 | 0.1 mm | 0.4 m | | 73 | | | | |
| 20 | 균열 | 0.1 mm | 0.4 m | | 74 | | | | |
| 21 | 균열 | 0.1 mm | 0.4 m | | 75 | | | | |
| 22 | 평상균열 | 0.5 m | 1.0 m | | 76 | | | | |
