# 호남고속선 정지 고가\_969(63.648~63.655km, S184-5)

P184  
63K655  
184 SPAN - 5

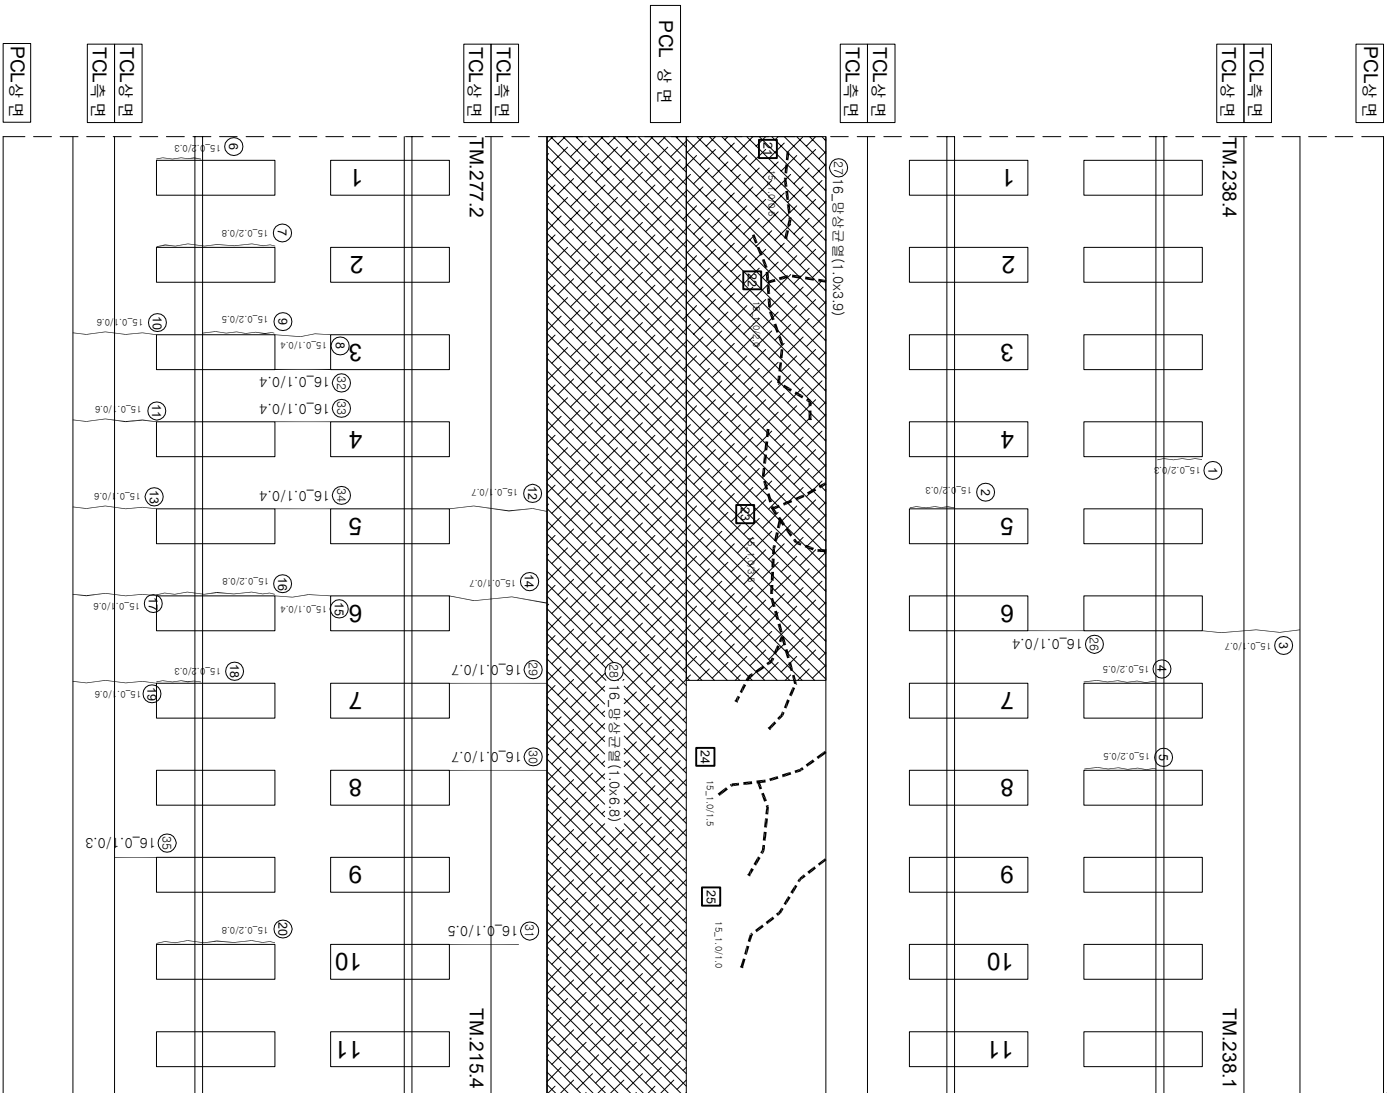
| 면번 | 노상 | 폭 | 면장 | 비고 | 면번 | 노상 | 폭 | 면장 | 비고 |
|---|---|---|---|---|---|---|---|---|---|
| 1 | 강제부 균열 | 0.2 | mm 0.3 m | | 55 | | | | |
| 2 | 강제부 균열 | 0.2 | mm 0.3 m | | 56 | | | | |
| 3 | 균열 | 0.1 | mm 0.7 m | | 57 | | | | |
| 4 | 강제부 균열 | 0.2 | mm 0.5 m | | 58 | | | | |
| 5 | 강제부 균열 | 0.2 | mm 0.5 m | | 59 | | | | |
| 6 | 강제부 균열 | 0.2 | mm 0.3 m | | 60 | | | | |
| 7 | 강제부 균열 | 0.2 | mm 0.8 m | | 61 | | | | |
| 8 | 균열 | 0.1 | mm 0.4 m | | 62 | | | | |
| 9 | 강제부 균열 | 0.2 | mm 0.5 m | | 63 | | | | |
| 10 | 균열 | 0.1 | mm 0.6 m | | 64 | | | | |
| 11 | 균열 | 0.1 | mm 0.6 m | | 65 | | | | |
| 12 | 균열 | 0.1 | mm 0.7 m | | 66 | | | | |
| 13 | 균열 | 0.1 | mm 0.6 m | | 67 | | | | |
| 14 | 균열 | 0.1 | mm 0.7 m | | 68 | | | | |
| 15 | 균열 | 0.1 | mm 0.4 m | | 69 | | | | |
| 16 | 강제부 균열 | 0.2 | mm 0.8 m | | 70 | | | | |
| 17 | 균열 | 0.1 | mm 0.6 m | | 71 | | | | |
| 18 | 강제부 균열 | 0.2 | mm 0.3 m | | 72 | | | | |
| 19 | 균열 | 0.1 | mm 0.6 m | | 73 | | | | |
| 20 | 강제부 균열 | 0.2 | mm 0.8 m | | 74 | | | | |
| 21 | 균열 | 1.0 | mm 0.6 m | 2017년도 보수 | 75 | | | | |
| 22 | 균열 | 1.0 | mm 2 m | 2017년도 보수 | 76 | | | | |
| 23 | 균열 | 1.0 | mm 3.5 m | 2017년도 보수 | 77 | | | | |
| 24 | 균열 | 1.0 | mm 1.5 m | 2017년도 보수 | 78 | | | | |
| 25 | 균열 | 1.0 | mm 1 m | 2017년도 보수 | 79 | | | | |
| 26 | 균열 | 0.1 | mm 0.4 m | | 80 | | | | |
| 27 | 방상균열 | 1.0 | m 3.9 m | | 81 | | | | |
| 28 | 방상균열 | 1.0 | m 6.8 m | | 82 | | | | |
| 29 | 균열 | 0.1 | mm 0.7 m | | 83 | | | | |
| 30 | 균열 | 0.1 | mm 0.7 m | | 84 | | | | |
| 31 | 균열 | 0.1 | mm 0.5 m | | 85 | | | | |
| 32 | 균열 | 0.1 | mm 0.4 m | | 86 | | | | |
| 33 | 균열 | 0.1 | mm 0.4 m | | 87 | | | | |
| 34 | 균열 | 0.1 | mm 0.4 m | | 88 | | | | |
| 35 | 균열 | 0.1 | mm 0.3 m | | 89 | | | | |
