호남고속선 정지고가\_1016(63.977~63.984km, S194-2)

194 SPAN - 2

| 시 | 행 | 사 | 영 | 여 | 명 | 영 | 여 | 사 | 단 | | |
|---|---|---|---|---|---|---|---|---|---|---|---|
| 2017년도 호남고속선 오송-광주승정간 콘크리트케도 점검용역 | | | | | | (주)한국조물안전연구원<br>(주)한국도로안전연구원<br>(재)한국건설품질연구원 | | | | | |

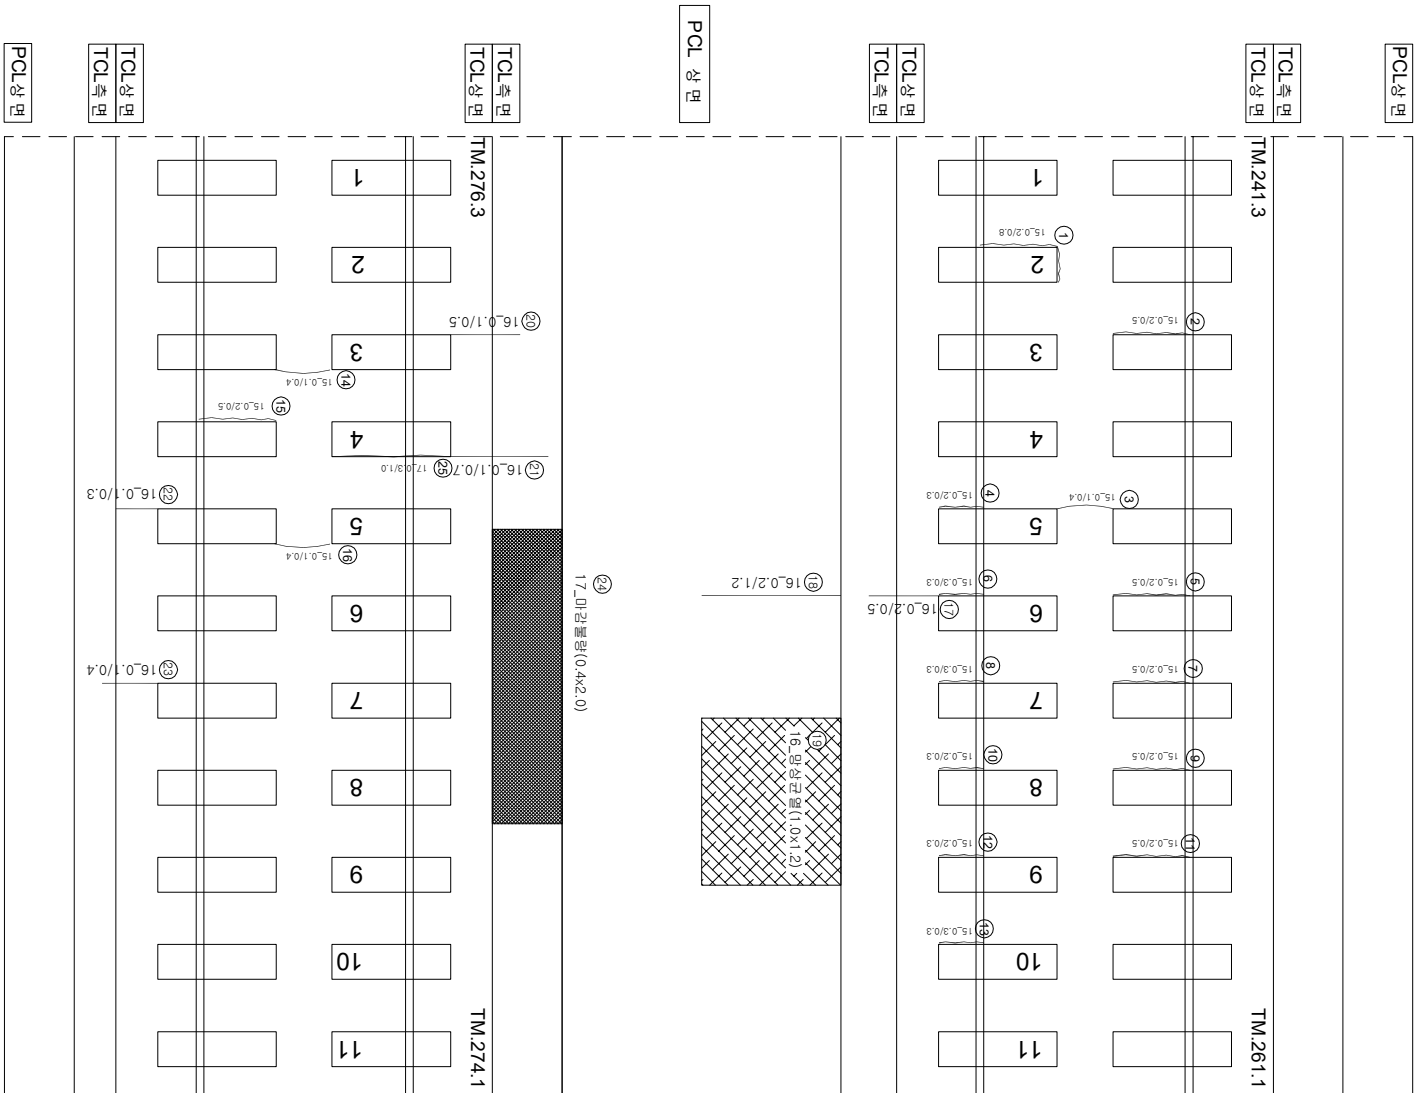
| 연번 | 순상 | 폭 | 연장 | 비고 | 연번 | 순상 | 폭 | 연장 |
|---|---|---|---|---|---|---|---|---|
| 1 | 강계부 군열 | 0.2<br>mm | 0.8<br>m | | 55 | | | |
| 2 | 강계부 군열 | 0.2 | 0.5<br>m | | 56 | | | |
| 3 | 강계부 군열 | 0.1<br>mm | 0.4<br>m | | 57 | | | |
| 4 | 강계부 군열 | 0.2<br>mm | 0.3<br>m | | 58 | | | |
| 5 | 강계부 군열 | 0.2 | 0.5<br>m | | 59 | | | |
| 6 | 강계부 군열 | 0.3<br>mm | 0.3<br>m | | 60 | | | |
| 7 | 강계부 군열 | 0.2 | 0.5<br>m | | 61 | | | |
| 8 | 강계부 군열 | 0.3<br>mm | 0.3<br>m | | 62 | | | |
| 9 | 강계부 군열 | 0.2<br>mm | 0.5<br>m | | 63 | | | |
| 10 | 강계부 군열 | 0.2<br>mm | 0.3<br>m | | 64 | | | |
| 11 | 강계부 군열 | 0.2<br>mm | 0.5<br>m | | 65 | | | |
| 12 | 강계부 군열 | 0.2<br>mm | 0.3<br>m | | 66 | | | |
| 13 | 강계부 군열 | 0.3<br>mm | 0.3<br>m | | 67 | | | |
| 14 | 군열 | 0.1<br>mm | 0.4<br>m | | 68 | | | |
| 15 | 강계부 군열 | 0.2<br>mm | 0.5<br>m | | 69 | | | |
| 16 | 군열 | 0.1<br>mm | 0.4<br>m | | 70 | | | |
| 17 | 군열 | 0.2<br>mm | 0.5<br>m | | 71 | | | |
| 18 | 군열 | 0.2<br>mm | 1.2<br>m | | 72 | | | |
| 19 | 만상군열 | 1.0<br>m | 1.2<br>m | | 73 | | | |
| 20 | 군열 | 0.1<br>mm | 0.5<br>m | | 74 | | | |
| 21 | 군열 | 0.1<br>mm | 0.7<br>m | | 75 | | | |
| 22 | 군열 | 0.1<br>mm | 0.3<br>m | | 76 | | | |
| 23 | 군열 | 0.1<br>mm | 0.4<br>m | | 77 | | | |
| 24 | 여간불량 | 0.4<br>mm | 2.0<br>m | 신규 | 78 | | | |
| 25 | 군열 | 0.3<br>mm | 1.0<br>m | 신규 | 79 | | | |
