호남고속선 정지고가\_1068(64.341~64.348km, S204-4)

64K341  
64K348  
204 SPAN - 4

| 시 | 행 | 사 | 공 | 역 | 영 | 공 | 역 | 사 | 단 | | | 영 |
|---|---|---|---|---|---|---|---|---|---|---|---|---|
| 2017년도 호남고속선 오송-광주송정간 콘크리트케도 점검용역 | | | | | | | | | | | | |

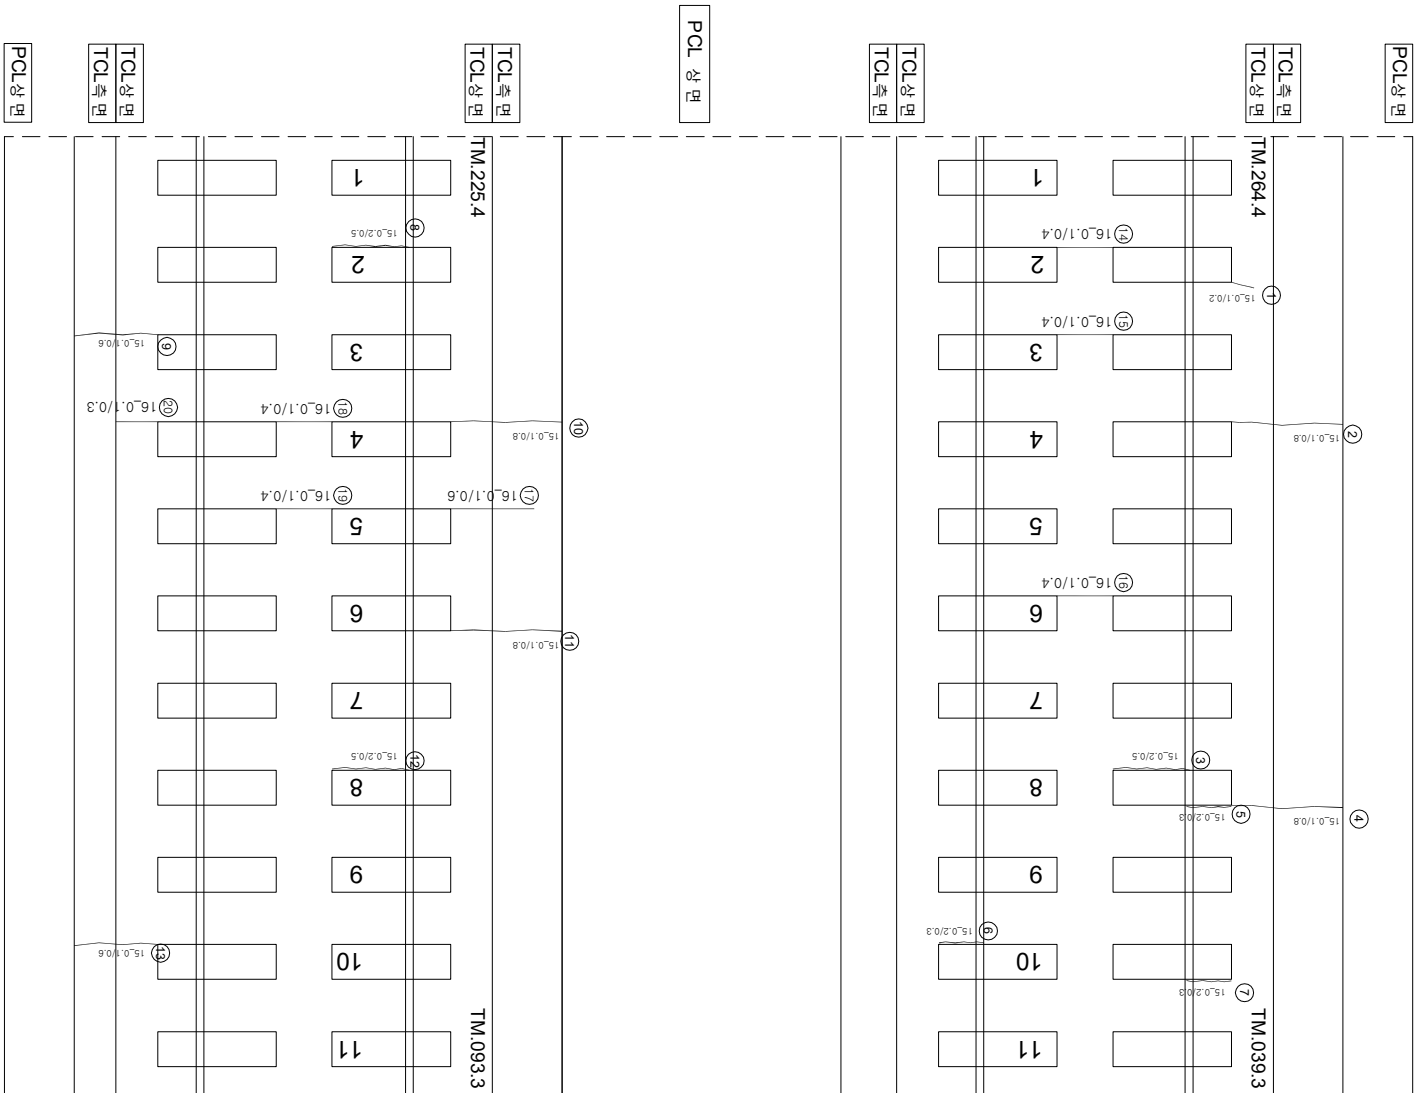
| 연번 | 순상 | 폭 | 연장 | 비고 | 연번 | 순상 | 폭 | 연장 | 비고 |
|---|---|---|---|---|---|---|---|---|---|
| 1 | 균열 0.1 mm | 0.2 m | m | | 55 | | | | |
| 2 | 균열 0.1 mm | 0.8 m | m | | 56 | | | | |
| 3 | 장계부 균열 0.2 mm | 0.5 m | m | | 57 | | | | |
| 4 | 균열 0.1 mm | 0.8 m | m | | 58 | | | | |
| 5 | 장계부 균열 0.2 mm | 0.3 m | m | | 59 | | | | |
| 6 | 장계부 균열 0.2 mm | 0.3 m | m | | 60 | | | | |
| 7 | 장계부 균열 0.2 mm | 0.3 m | m | | 61 | | | | |
| 8 | 장계부 균열 0.2 mm | 0.5 m | m | | 62 | | | | |
| 9 | 균열 0.1 mm | 0.6 m | m | | 63 | | | | |
| 10 | 균열 0.1 mm | 0.8 m | m | | 64 | | | | |
| 11 | 균열 0.1 mm | 0.8 m | m | | 65 | | | | |
| 12 | 장계부 균열 0.2 mm | 0.5 m | m | | 66 | | | | |
| 13 | 균열 0.1 mm | 0.6 m | m | | 67 | | | | |
| 14 | 균열 0.1 mm | 0.4 m | m | | 68 | | | | |
| 15 | 균열 0.1 mm | 0.4 m | m | | 69 | | | | |
| 16 | 균열 0.1 mm | 0.4 m | m | | 70 | | | | |
| 17 | 균열 0.1 mm | 0.6 m | m | | 71 | | | | |
| 18 | 균열 0.1 mm | 0.4 m | m | | 72 | | | | |
| 19 | 균열 0.1 mm | 0.4 m | m | | 73 | | | | |
| 20 | 균열 0.1 mm | 0.3 m | m | | 74 | | | | |
