# 호남고속선 신작교\_113(67.262~67.269km, S23-2)

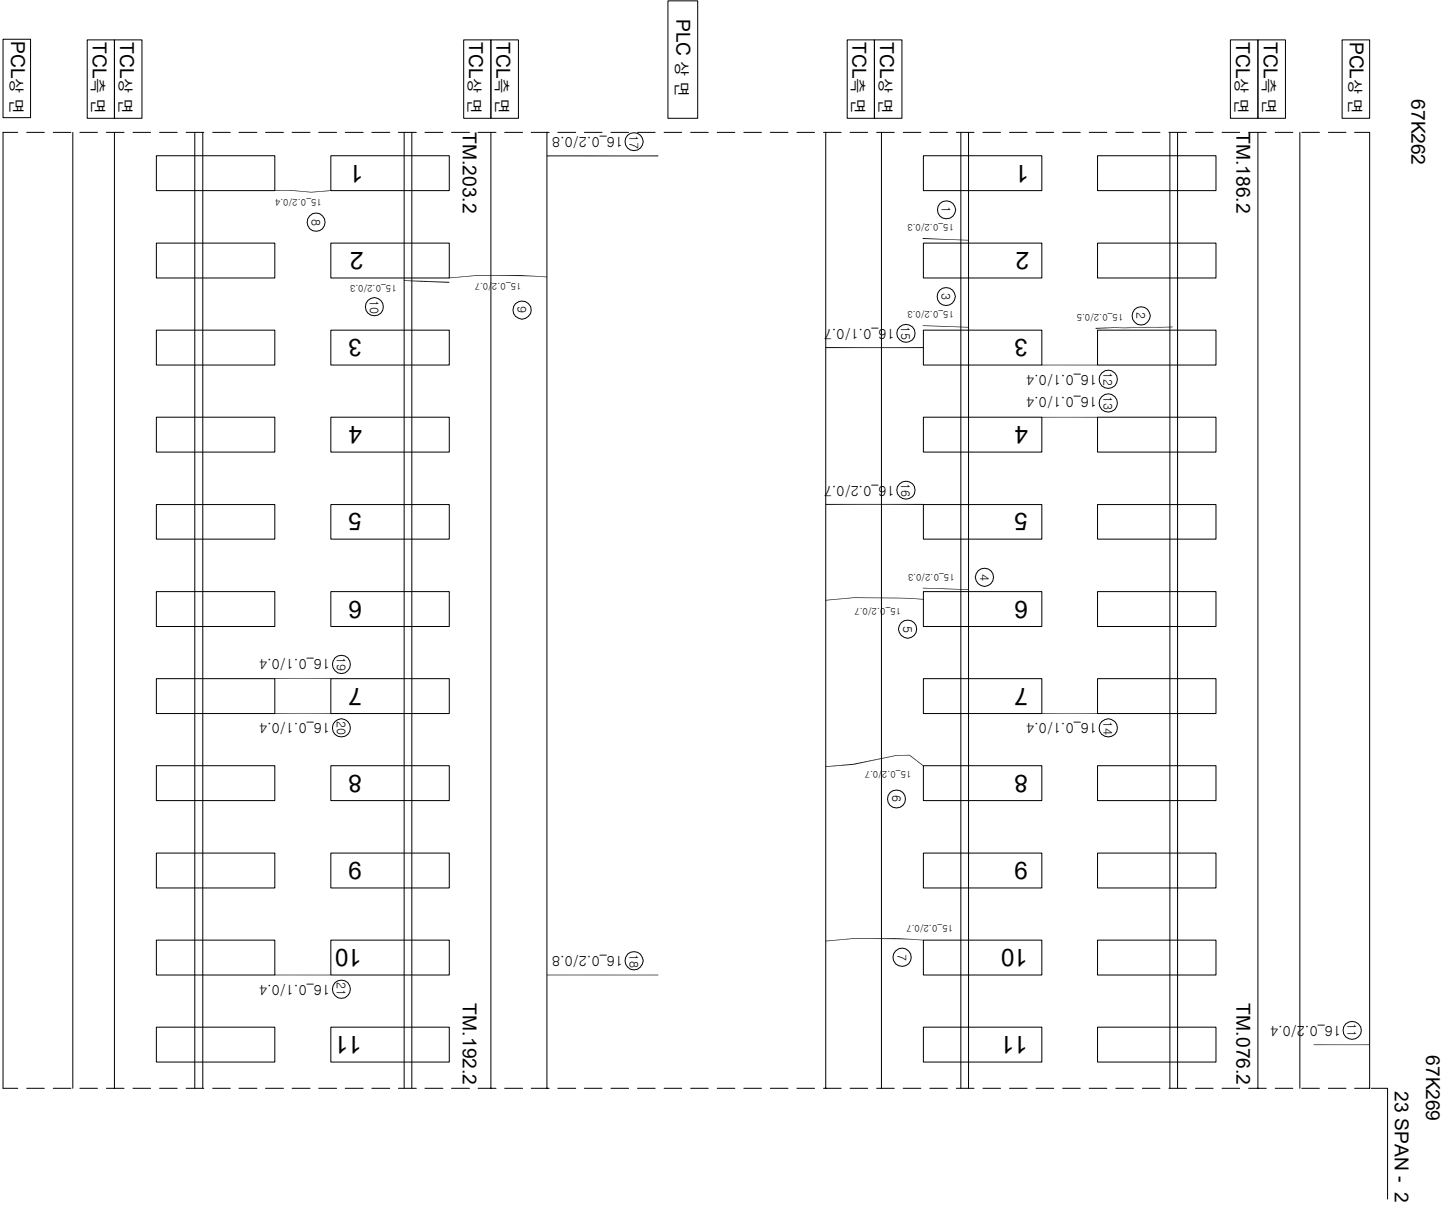
| 연번 | 손상 | 폭 | 연장 | 비고 | 연번 | 손상 | 폭 | 연장 | 비고 |
|---|---|---|---|---|---|---|---|---|---|
| 1 | 강제부 균열 | 0.2 m | 0.3 m | | 55 | | | | |
| 2 | 강제부 균열 | 0.2 m | 0.5 m | | 56 | | | | |
| 3 | 강제부 균열 | 0.2 m | 0.3 m | | 57 | | | | |
| 4 | 강제부 균열 | 0.2 m | 0.3 m | | 58 | | | | |
| 5 | 균열 | 0.2 m | 0.7 m | | 59 | | | | |
| 6 | 균열 | 0.2 m | 0.7 m | | 60 | | | | |
| 7 | 균열 | 0.2 m | 0.7 m | | 61 | | | | |
| 8 | 균열 | 0.2 m | 0.4 m | | 62 | | | | |
| 9 | 균열 | 0.2 m | 0.7 m | | 63 | | | | |
| 10 | 강제부 균열 | 0.2 m | 0.3 m | | 64 | | | | |
| 11 | 균열 | 0.2 m | 0.4 m | | 65 | | | | |
| 12 | 균열 | 0.1 m | 0.4 m | | 66 | | | | |
| 13 | 균열 | 0.1 m | 0.4 m | | 67 | | | | |
| 14 | 균열 | 0.1 m | 0.4 m | | 68 | | | | |
| 15 | 균열 | 0.1 m | 0.7 m | | 69 | | | | |
| 16 | 균열 | 0.2 m | 0.7 m | | 70 | | | | |
| 17 | 균열 | 0.2 m | 0.8 m | | 71 | | | | |
| 18 | 균열 | 0.2 m | 0.8 m | | 72 | | | | |
| 19 | 균열 | 0.1 m | 0.4 m | | 73 | | | | |
| 20 | 균열 | 0.1 m | 0.4 m | | 74 | | | | |
| 21 | 균열 | 0.1 m | 0.4 m | | 75 | | | | |
