호남고속선 신작교\_143(67.472~67.479km, S29-2)

67K479  
29 SPAN - 2

| 시행사 | 영역 | 영역 | 영역 | 사 | 장 치 | | 단 | 영역 | | |
|---|---|---|---|---|---|---|---|---|---|---|
| KORAIL<br>KOREA RAILROAD | 한국철도공사 | 2017년도 호남고속선 오송-광주승정간 콘크리트케도 점검공역 | (주) 한국구조물안전연구원<br>(주) 한국국토안전연구원<br>(재) 한국건설품질연구원 | 이 박 영 | 김원강<br>김 경기<br>윤 석 기 | | 점 | 0220 (0.3m이하 : 흑색) | 점목도상판리 | |

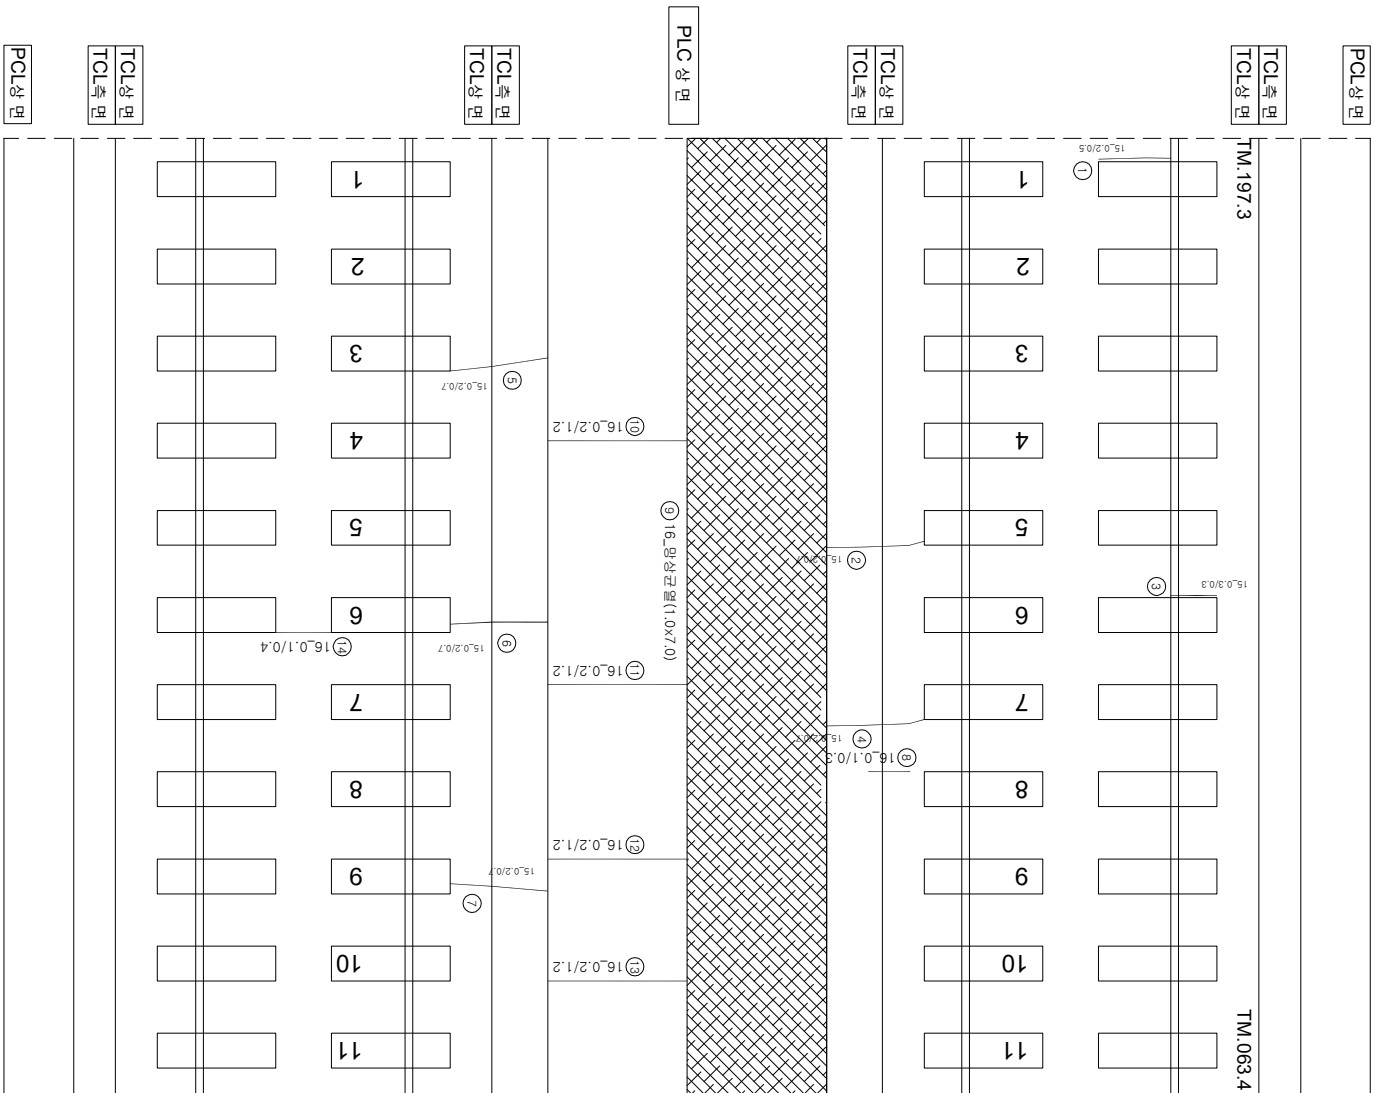
| 연번 | 순상 | 폭 | 연장 | 비고 | 연번 | 순상 | 폭 | 연장 | 비고 |
|---|---|---|---|---|---|---|---|---|---|
| 1 | 간계부 균열 | 0.2 mm | 0.5 m | | 55 | | | | |
| 2 | 균열 | 0.2 mm | 0.7 m | | 56 | | | | |
| 3 | 간계부 균열 | 0.3 mm | 0.3 m | | 57 | | | | |
| 4 | 균열 | 0.2 mm | 0.7 m | | 58 | | | | |
| 5 | 균열 | 0.2 mm | 0.7 m | | 59 | | | | |
| 6 | 균열 | 0.2 mm | 0.7 m | | 60 | | | | |
| 7 | 균열 | 0.2 mm | 0.7 m | | 61 | | | | |
| 8 | 균열 | 0.1 mm | 0.3 m | | 62 | | | | |
| 9 | 방수균열 | 1.0 m | 7.0 m | | 63 | | | | |
| 10 | 균열 | 0.2 mm | 1.2 m | | 64 | | | | |
| 11 | 균열 | 0.2 mm | 1.2 m | | 65 | | | | |
| 12 | 균열 | 0.2 mm | 1.2 m | | 66 | | | | |
| 13 | 균열 | 0.2 mm | 1.2 m | | 67 | | | | |
| 14 | 균열 | 0.1 mm | 0.4 m | | 68 | | | | |
