# 호남고속선 신작교\_253(68.242~68.249km, S51-2)

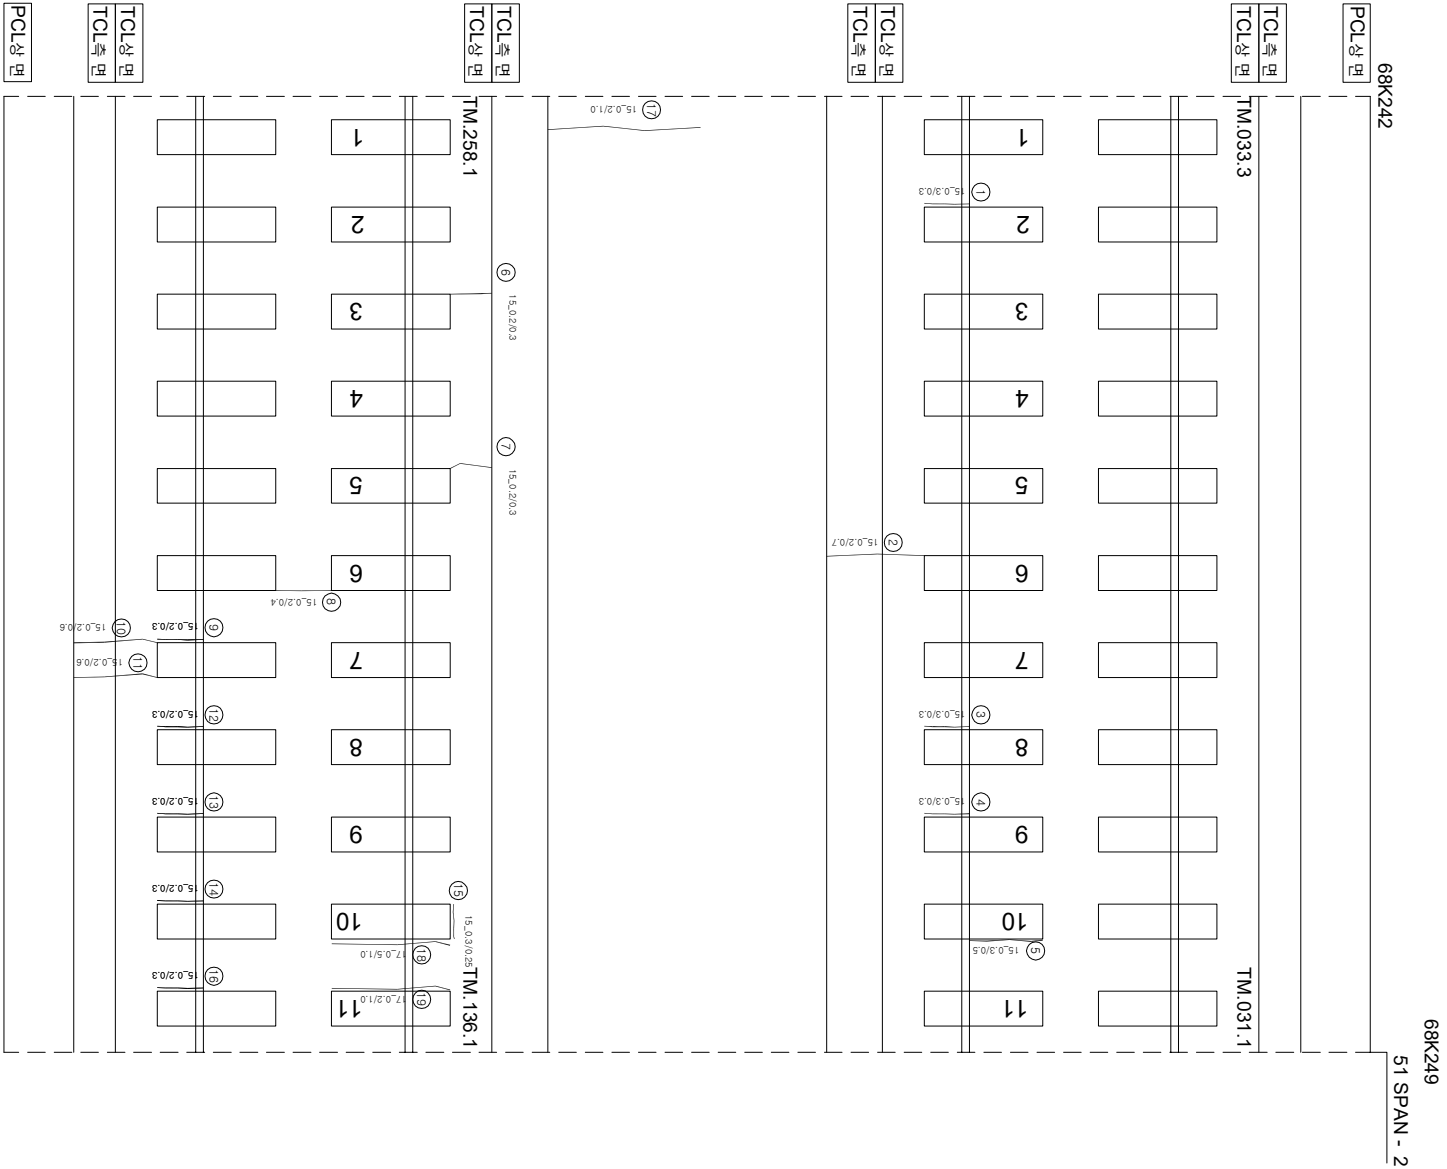
| 연번 | 손상 | 폭 | 연장 | 비고 | 연번 | 손상 | 폭 | 연장 | 비고 |
|---|---|---|---|---|---|---|---|---|---|
| 1 | 경계부 균열 | 0.3 mm | 0.3 m | | 55 | | | | |
| 2 | 균열 | 0.2 mm | 0.7 m | | 56 | | | | |
| 3 | 경계부 균열 | 0.3 mm | 0.3 m | | 57 | | | | |
| 4 | 경계부 균열 | 0.3 mm | 0.3 m | | 58 | | | | |
| 5 | 경계부 균열 | 0.3 mm | 0.5 m | | 59 | | | | |
| 6 | 균열 | 0.2 mm | 0.3 m | | 60 | | | | |
| 7 | 균열 | 0.2 mm | 0.3 m | | 61 | | | | |
| 8 | 균열 | 0.2 mm | 0.4 m | | 62 | | | | |
| 9 | 경계부 균열 | 0.2 mm | 0.3 m | | 63 | | | | |
| 10 | 균열 | 0.2 mm | 0.6 m | | 64 | | | | |
| 11 | 균열 | 0.2 mm | 0.6 m | | 65 | | | | |
| 12 | 경계부 균열 | 0.2 mm | 0.3 m | | 66 | | | | |
| 13 | 경계부 균열 | 0.2 mm | 0.3 m | | 67 | | | | |
| 14 | 경계부 균열 | 0.2 mm | 0.3 m | | 68 | | | | |
| 15 | 경계부 균열 | 0.3 mm | 0.25 m | | 69 | | | | |
| 16 | 경계부 균열 | 0.2 mm | 0.3 m | | 70 | | | | |
| 17 | 균열 | 0.2 mm | 1 m | | 71 | | | | |
| 18 | 경계부 균열 | 0.5 mm | 1.0 m | 신규 | 72 | | | | |
| 19 | 경계부 균열 | 0.2 mm | 1.0 m | 신규 | 73 | | | | |
