호남고속선 화실교\_29(72.296~72.303km, S6-3)

2017년도 호남고속선 오송-광주송정간 권크리트케도 점검용역

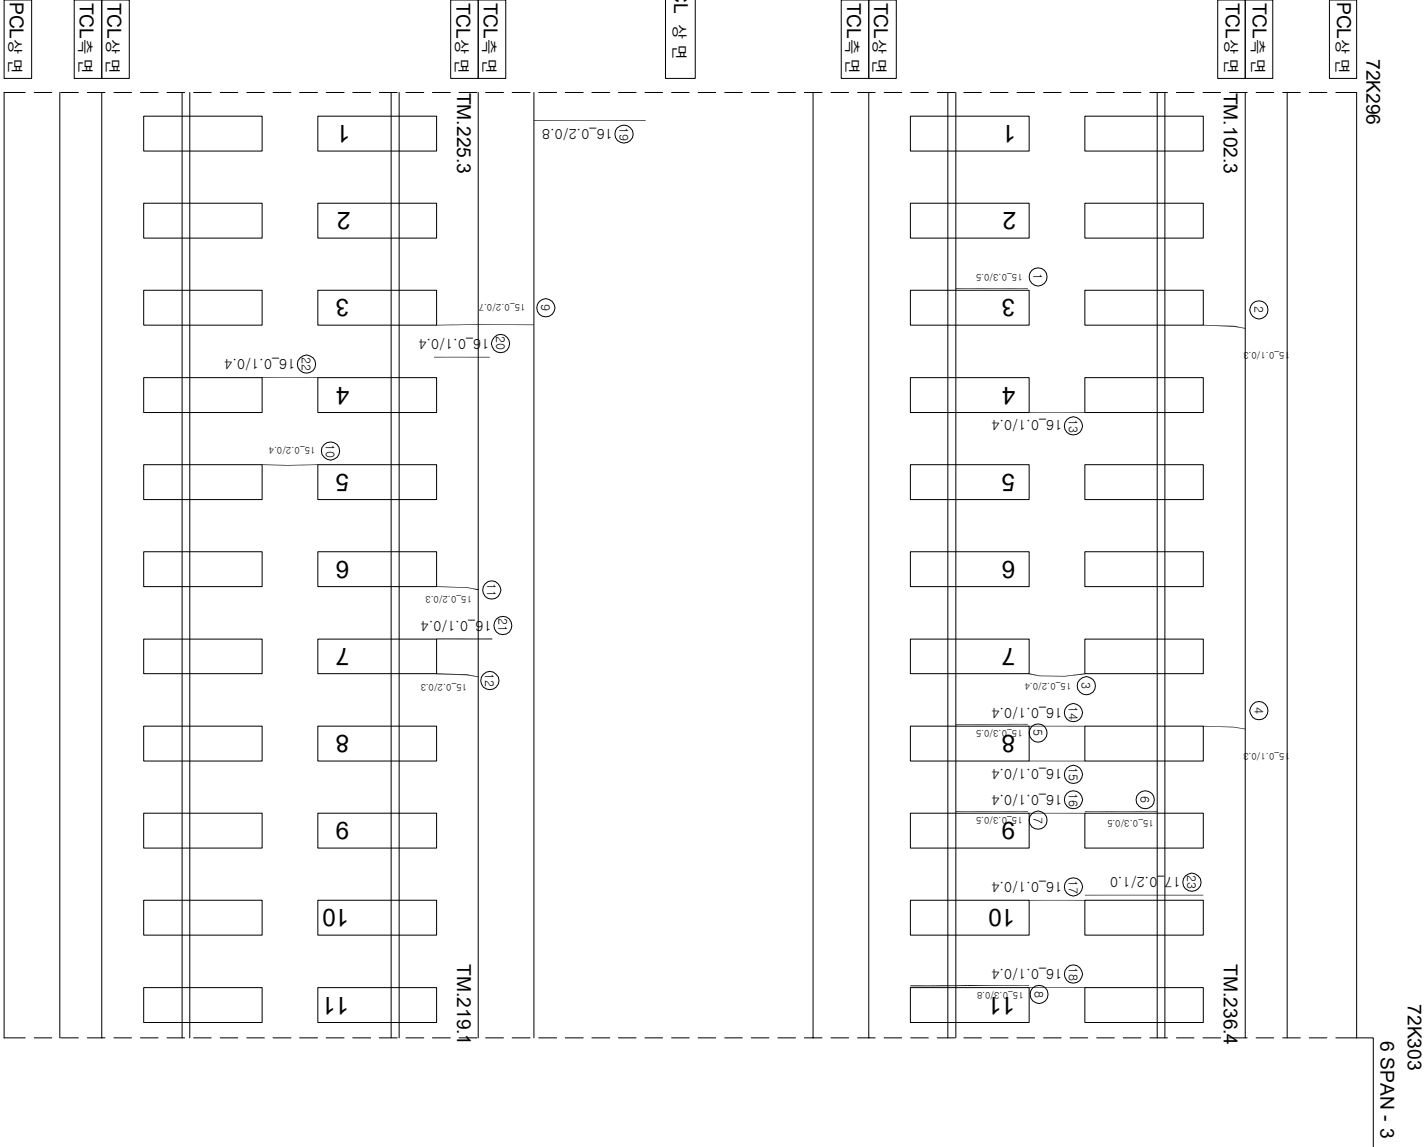
| 연번 | 순상 | 폭 | 연장 | 비고 | 연번 | 순상 | 폭 | 연장 | 비고 |
|---|---|---|---|---|---|---|---|---|---|
| 1 | 경계부 균열 0.3 mm | 0.5 m | m | | 55 | | | | |
| 2 | 균열 0.1 mm | 0.3 m | | | 56 | | | | |
| 3 | 균열 0.2 mm | 0.4 m | | | 57 | | | | |
| 4 | 균열 0.1 mm | 0.3 m | | | 58 | | | | |
| 5 | 경계부 균열 0.3 mm | 0.5 m | | | 59 | | | | |
| 6 | 경계부 균열 0.3 mm | 0.5 m | | | 60 | | | | |
| 7 | 경계부 균열 0.3 mm | 0.5 m | | | 61 | | | | |
| 8 | 경계부 균열 0.3 mm | 0.8 m | | | 62 | | | | |
| 9 | 균열 0.2 mm | 0.7 m | | | 63 | | | | |
| 10 | 균열 0.2 mm | 0.4 m | | | 64 | | | | |
| 11 | 균열 0.2 mm | 0.3 m | | | 65 | | | | |
| 12 | 균열 0.2 mm | 0.3 m | | | 66 | | | | |
| 13 | 균열 0.1 mm | 0.4 m | | | 67 | | | | |
| 14 | 균열 0.1 mm | 0.4 m | | | 68 | | | | |
| 15 | 균열 0.1 mm | 0.4 m | | | 69 | | | | |
| 16 | 균열 0.1 mm | 0.4 m | | | 70 | | | | |
| 17 | 균열 0.1 mm | 0.4 m | | | 71 | | | | |
| 18 | 균열 0.1 mm | 0.4 m | | | 72 | | | | |
| 19 | 균열 0.2 mm | 0.8 m | | | 73 | | | | |
| 20 | 균열 0.1 mm | 0.4 m | | | 74 | | | | |
| 21 | 균열 0.1 mm | 0.4 m | | | 75 | | | | |
| 22 | 균열 0.1 mm | 0.4 m | | | 76 | | | | |
| 23 | 경계부 균열 0.2 mm | 1.0 m | 신규 | | 77 | | | | |
