호남고속선 죽산교\_74(73.626~73.633km, S15-3)

73K626  
73K633  
11 SPAN - 2

2017년도 호남고속선 오송-광주송정간 권크리트개도 점검용역

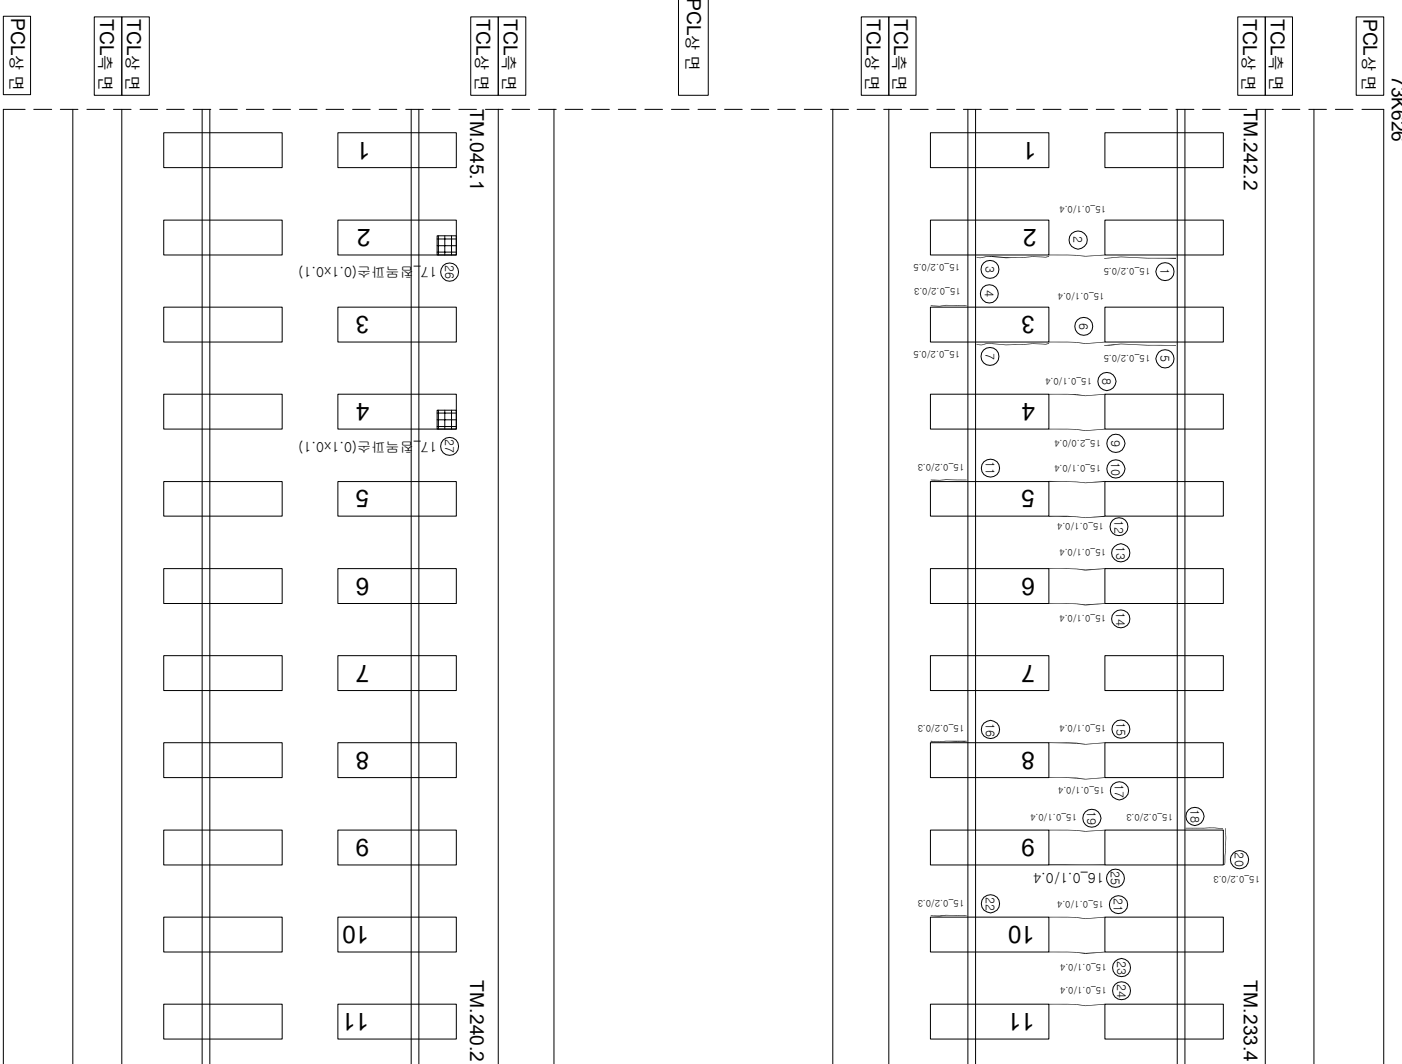
| 연번 | 순상 | 폭 | 연장 | 비고 | 연번 | 순상 | 폭 | 연장 | 비고 |
|---|---|---|---|---|---|---|---|---|---|
| 1 | 경계부 균열 0.2 mm | 0.5 m | m | | 55 | | | | |
| 2 | 균열 0.1 mm | 0.4 m | | | 56 | | | | |
| 9 | 균열 2.0 mm | 0.4 m | | | 63 | | | | |
| 26 | 침목파손 0.1 m | 0.1 m | 신규 | | 80 | | | | |
| 27 | 침목파손 0.1 m | 0.1 m | 신규 | | 81 | | | | |
