호남고속선 죽산교\_133(74.024~74.031km, S27-2)

27 SPAN - 2

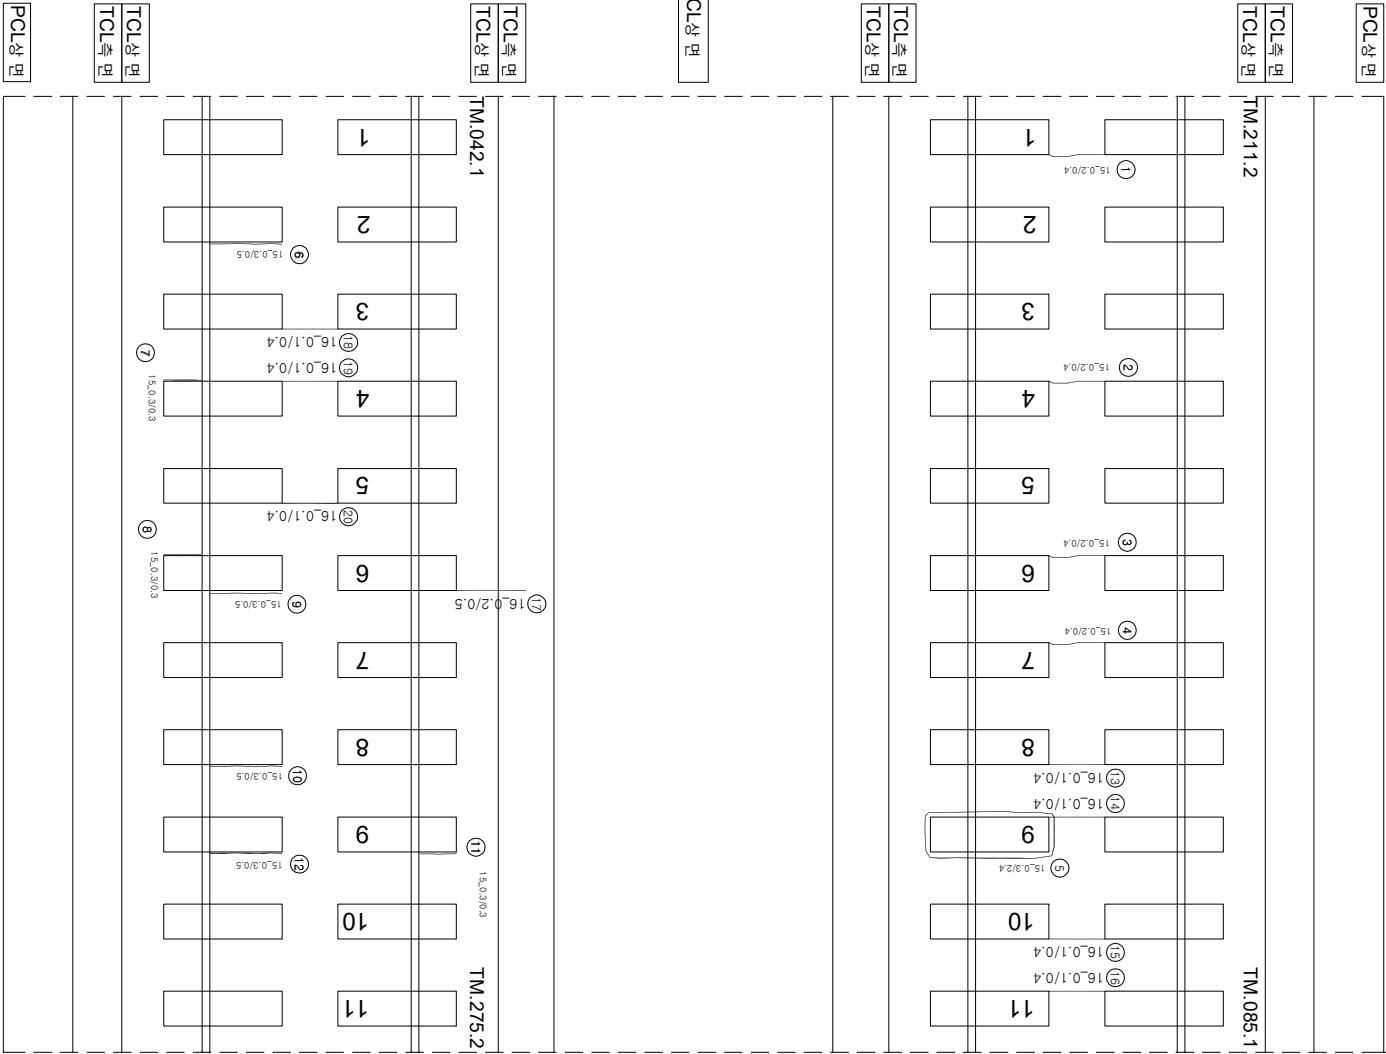
| 연번 | 순상 | 폭 | 연장 | 비고 | 연번 | 순상 | 폭 | 연장 | 비고 |
|---|---|---|---|---|---|---|---|---|---|
| 1 | 균열 | 0.2 mm | 0.4 m | | 55 | | | | |
| 2 | 균열 | 0.2 mm | 0.4 m | | 56 | | | | |
| 3 | 균열 | 0.2 mm | 0.4 m | | 57 | | | | |
| 4 | 균열 | 0.2 mm | 0.4 m | | 58 | | | | |
| 5 | 경계부 균열 | 0.3 mm | 2.4 m | | 59 | | | | |
| 6 | 경계부 균열 | 0.3 mm | 0.5 m | | 60 | | | | |
| 7 | 경계부 균열 | 0.3 mm | 0.3 m | | 61 | | | | |
| 8 | 경계부 균열 | 0.3 mm | 0.3 m | | 62 | | | | |
| 9 | 경계부 균열 | 0.3 mm | 0.5 m | | 63 | | | | |
| 10 | 경계부 균열 | 0.3 mm | 0.5 m | | 64 | | | | |
| 11 | 경계부 균열 | 0.3 mm | 0.3 m | | 65 | | | | |
| 12 | 경계부 균열 | 0.3 mm | 0.5 m | | 66 | | | | |
| 13 | 균열 | 0.1 mm | 0.4 m | | 67 | | | | |
| 14 | 균열 | 0.1 mm | 0.4 m | | 68 | | | | |
| 15 | 균열 | 0.1 mm | 0.4 m | | 69 | | | | |
| 16 | 균열 | 0.1 mm | 0.4 m | | 70 | | | | |
| 17 | 균열 | 0.2 mm | 0.5 m | | 71 | | | | |
| 18 | 균열 | 0.1 mm | 0.4 m | | 72 | | | | |
| 19 | 균열 | 0.1 mm | 0.4 m | | 73 | | | | |
| 20 | 균열 | 0.1 mm | 0.4 m | | 74 | | | | |
