호남고속전주산업코-234(74.688~74.695km, S47-3)

| 시 | 행 사 | 영 역 | 영 역 | 영 역 | 사 | 구 간 | | |
|---|---|---|---|---|---|---|---|--|
| KORAIL<br>KOREA RAILROAD<br>한국철도공사 | | 2017년도 호남고속선 오송-광주승정간 콘크리트개도 점검공역 | (주) 한국국조물안전연구원<br>(주) 한국국도안전연구원<br>(재) 한국건설품질연구원 | 이 박영<br>김 경 기<br>윤 석 기 | 간 원 강<br>김 경 기<br>윤 석 기 | 0220 (0.3m이하 : 흑색) | 참목도상문리 | |

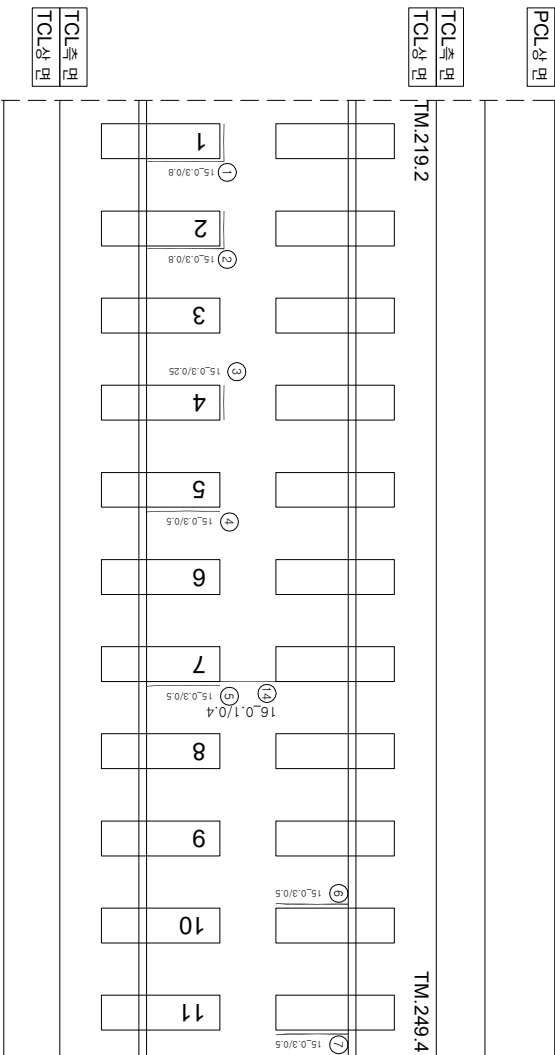
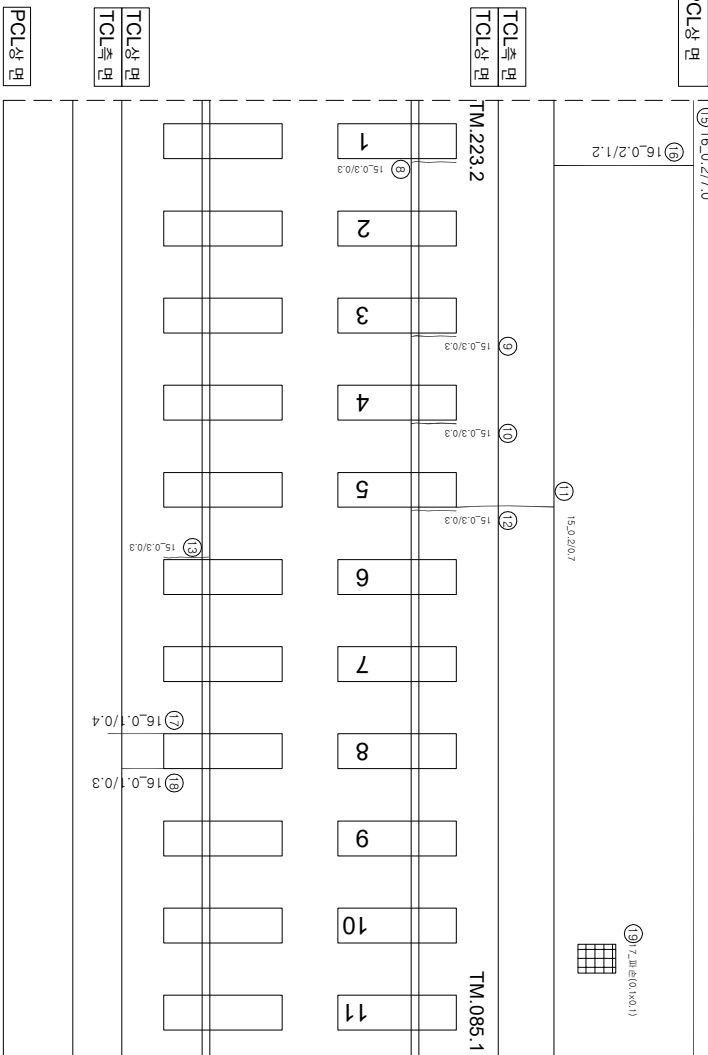
| 연번 | 순차 | 목 | 연장 | 비고 | 연번 | 순차 | 목 | 연장 | 비고 |
|---|---|---|---|---|---|---|---|---|---|
| 1 | 강제부 군열 | 0.3 | mm | 0.8 | m | 55 | | | |
| 2 | 강제부 군열 | 0.3 | mm | 0.8 | m | 56 | | | |
| 3 | 강제부 군열 | 0.3 | mm | 0.53 | m | 57 | | | |
| 4 | 강제부 군열 | 0.3 | mm | 0.5 | m | 58 | | | |
| 5 | 강제부 군열 | 0.3 | mm | 0.5 | m | 59 | | | |
| 6 | 강제부 군열 | 0.3 | mm | 0.5 | m | 60 | | | |
| 7 | 강제부 군열 | 0.3 | mm | 0.5 | m | 61 | | | |
| 8 | 강제부 군열 | 0.3 | mm | 0.3 | m | 62 | | | |
| 9 | 강제부 군열 | 0.3 | mm | 0.3 | m | 63 | | | |
| 10 | 강제부 군열 | 0.3 | mm | 0.3 | m | 64 | | | |
| 11 | 군열 | 0.2 | mm | 0.7 | m | 65 | | | |
| 12 | 강제부 군열 | 0.3 | mm | 0.3 | m | 66 | | | |
| 13 | 강제부 군열 | 0.3 | mm | 0.3 | m | 67 | | | |
| 14 | 군열 | 0.1 | mm | 0.4 | m | 68 | | | |
| 15 | 군열 | 0.2 | mm | 7.0 | m | 69 | | | |
| 16 | 군열 | 0.2 | mm | 1.2 | m | 70 | | | |
| 17 | 군열 | 0.1 | mm | 0.4 | m | 71 | | | |
| 18 | 군열 | 0.1 | mm | 0.3 | m | 72 | | | |
| 19 | 피사 | 0.1 | m | 0.1 | m | 신규 | | | |
