호남고속선 죽산교\_295(75.101~75.108km, S59-4)

| 시 | 행 사 | 영역 | 영역 | 영역 | 사 | 과목 | | 단 | | | | |
|---|---|---|---|---|---|---|---|---|---|---|---|---|
| KORAIL<br>KOREA RAILROAD | 한국철도공사 | 2017년도 호남고속선 오송-광주승정간 콘크리트케도 점검공역 | (주) 한국구조물안전연구원<br>(주) 한국국토안전연구원<br>(재) 한국건설품질연구원 | 이 부영 | 김 원 강<br>김 경 기<br>문 윤 석 | 영역 | | 0220 (0.3mm이하 : 흑색) | | 점목도상판리 | | 채료판리 |

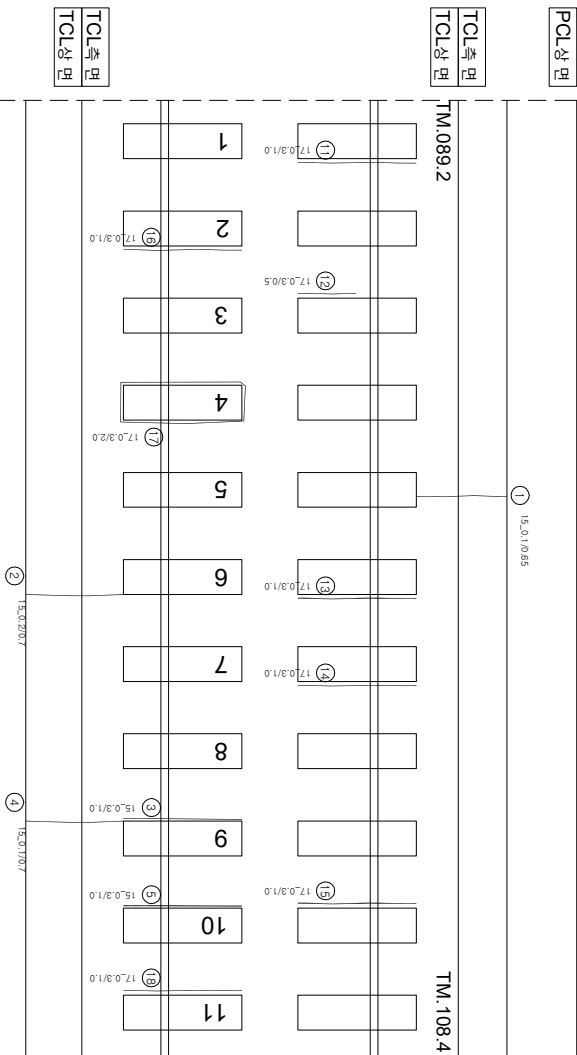
② 15.0.2/0.7

④ 15.0.1/0.7

⑨ 16\_0.2/7.0

⑦ 15\_0.1/0.7

⑧ 15\_0.1/0.7

| 연번 | 산상 | 폭 | 연장 | 비고 | 연번 | 산상 | 폭 | 연장 | 비고 |
|---|---|---|---|---|---|---|---|---|---|
| 1 | 균열 | 0.1 mm | 0.85 m | | 55 | | | | |
| 2 | 균열 | 0.2 mm | 0.7 m | | 56 | | | | |
| 3 | 경계부 균열 | 0.3 mm | 0.3 m | 철이동거 | 57 | | | | |
| 4 | 균열 | 0.1 mm | 0.7 m | | 58 | | | | |
| 5 | 경계부 균열 | 0.3 mm | 0.3 m | 철이동거 | 59 | | | | |
| 6 | 균열 | 0.1 mm | 0.7 m | | 60 | | | | |
| 7 | 균열 | 0.1 mm | 0.7 m | | 61 | | | | |
| 8 | 균열 | 0.1 mm | 0.7 m | | 62 | | | | |
| 9 | 균열 | 0.2 mm | 7.0 m | | 63 | | | | |
| 10 | 균열 | 0.2 mm | 1.2 m | | 64 | | | | |
| 11 | 경계부 균열 | 0.3 mm | 1.0 m | 신규 | 65 | | | | |
| 12 | 경계부 균열 | 0.3 mm | 0.5 m | 신규 | 66 | | | | |
| 13 | 경계부 균열 | 0.3 mm | 1.0 m | 신규 | 67 | | | | |
| 14 | 경계부 균열 | 0.3 mm | 1.0 m | 신규 | 68 | | | | |
| 15 | 경계부 균열 | 0.3 mm | 1.0 m | 신규 | 69 | | | | |
| 16 | 경계부 균열 | 0.3 mm | 1.0 m | 신규 | 70 | | | | |
| 17 | 경계부 균열 | 0.3 mm | 2.0 m | 신규 | 71 | | | | |
| 18 | 경계부 균열 | 0.3 mm | 1.0 m | 신규 | 72 | | | | |
