호남고속선 죽산교-303(75.157~75.164km, S61-2)

| 시 | 행사 | 영역 | 영역명 | 용역사 | 인원 | | 구분 |
|---|---|---|---|---|---|---|---|
| <b>KORAIL</b><br>KOREA RAILROAD | 한국철도공사 | 2017년도 호남고속선 오송-광주승정간 콘크리트케도 점검공여 | (주) 한국구조물안전연구원<br>(주) 한국국토안전연구원<br>(재) 한국건설품질연구원 | 이복영<br><br>김경기<br>윤석기 | 간원강<br>김경기<br>윤석기 | 〰〰〰 (0.3mm이하 : 흑색) | 참목도상문리 |

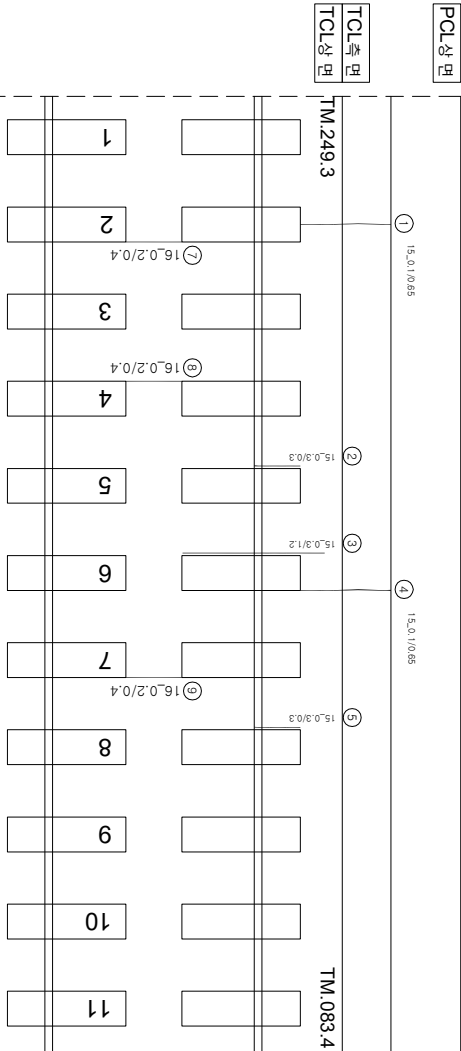
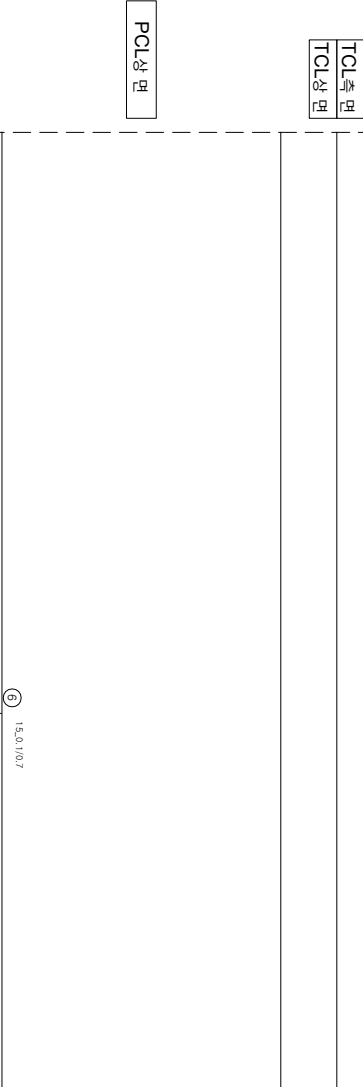
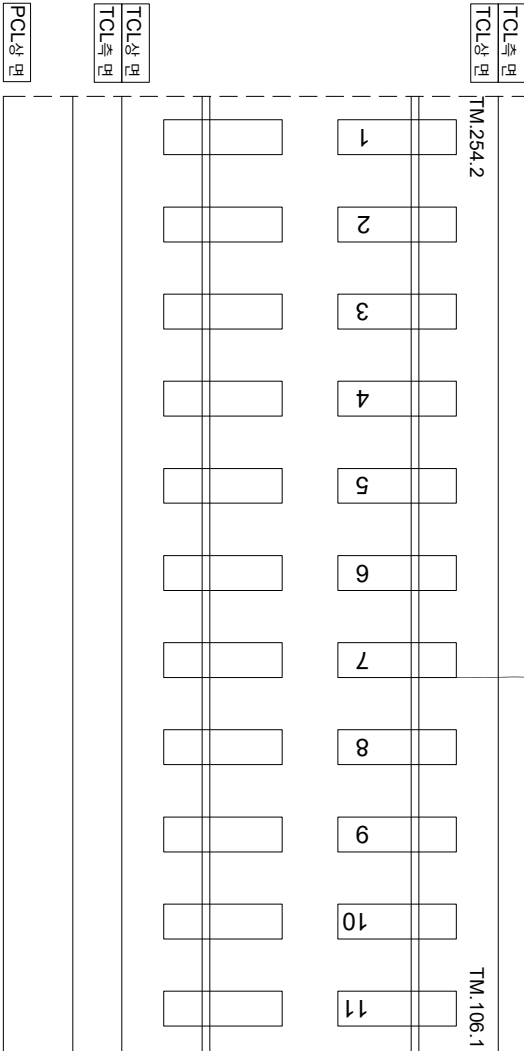
PCL상면

| 연번 | 순차 | 폭 | 연장 | 비고 | 연번 | 순차 | 폭 | 연장 | 비고 |
|---|---|---|---|---|---|---|---|---|---|
| 1 | 균열 | 0.1 mm | 0.65 m | | 55 | | | | |
| 2 | 경계부 균열 | 0.3 mm | 0.3 m | | 56 | | | | |
| 3 | 경계부 균열 | 0.3 mm | 1.2 m | 철근돌기 | 57 | | | | |
| 4 | 균열 | 0.1 mm | 0.65 m | | 58 | | | | |
| 5 | 경계부 균열 | 0.3 mm | 0.3 m | | 59 | | | | |
| 6 | 균열 | 0.1 mm | 0.7 m | | 60 | | | | |
| 7 | 균열 | 0.2 mm | 0.4 m | | 61 | | | | |
| 8 | 균열 | 0.2 mm | 0.4 m | | 62 | | | | |
| 9 | 균열 | 0.2 mm | 0.4 m | | 63 | | | | |
