호남고속선 종리교\_2 (75.705~75.713km, S1-1)

| 시 | 행 | 사 | 용 | 역 | 명 | 용 | 역 | 사 | 관 | | 간 | 현 | | 점목도상본리 | 철근노출 |
|---|---|---|---|---|---|---|---|---|---|---|---|---|---|---|---|
| 한국철도공사 | | | 2017년도 호남고속선 오송-광주송정간 콘크리트케도 점검용역 | | | (주)한국구조물안전연구원<br>(주)한국토목안전연구원<br>(재)한국건설품질연구원 | | | 이 복 영 | | 간원강<br>김정기<br>윤석기 | 양상 | | 바닥,벽면,파손 | 누수,침윤부 |

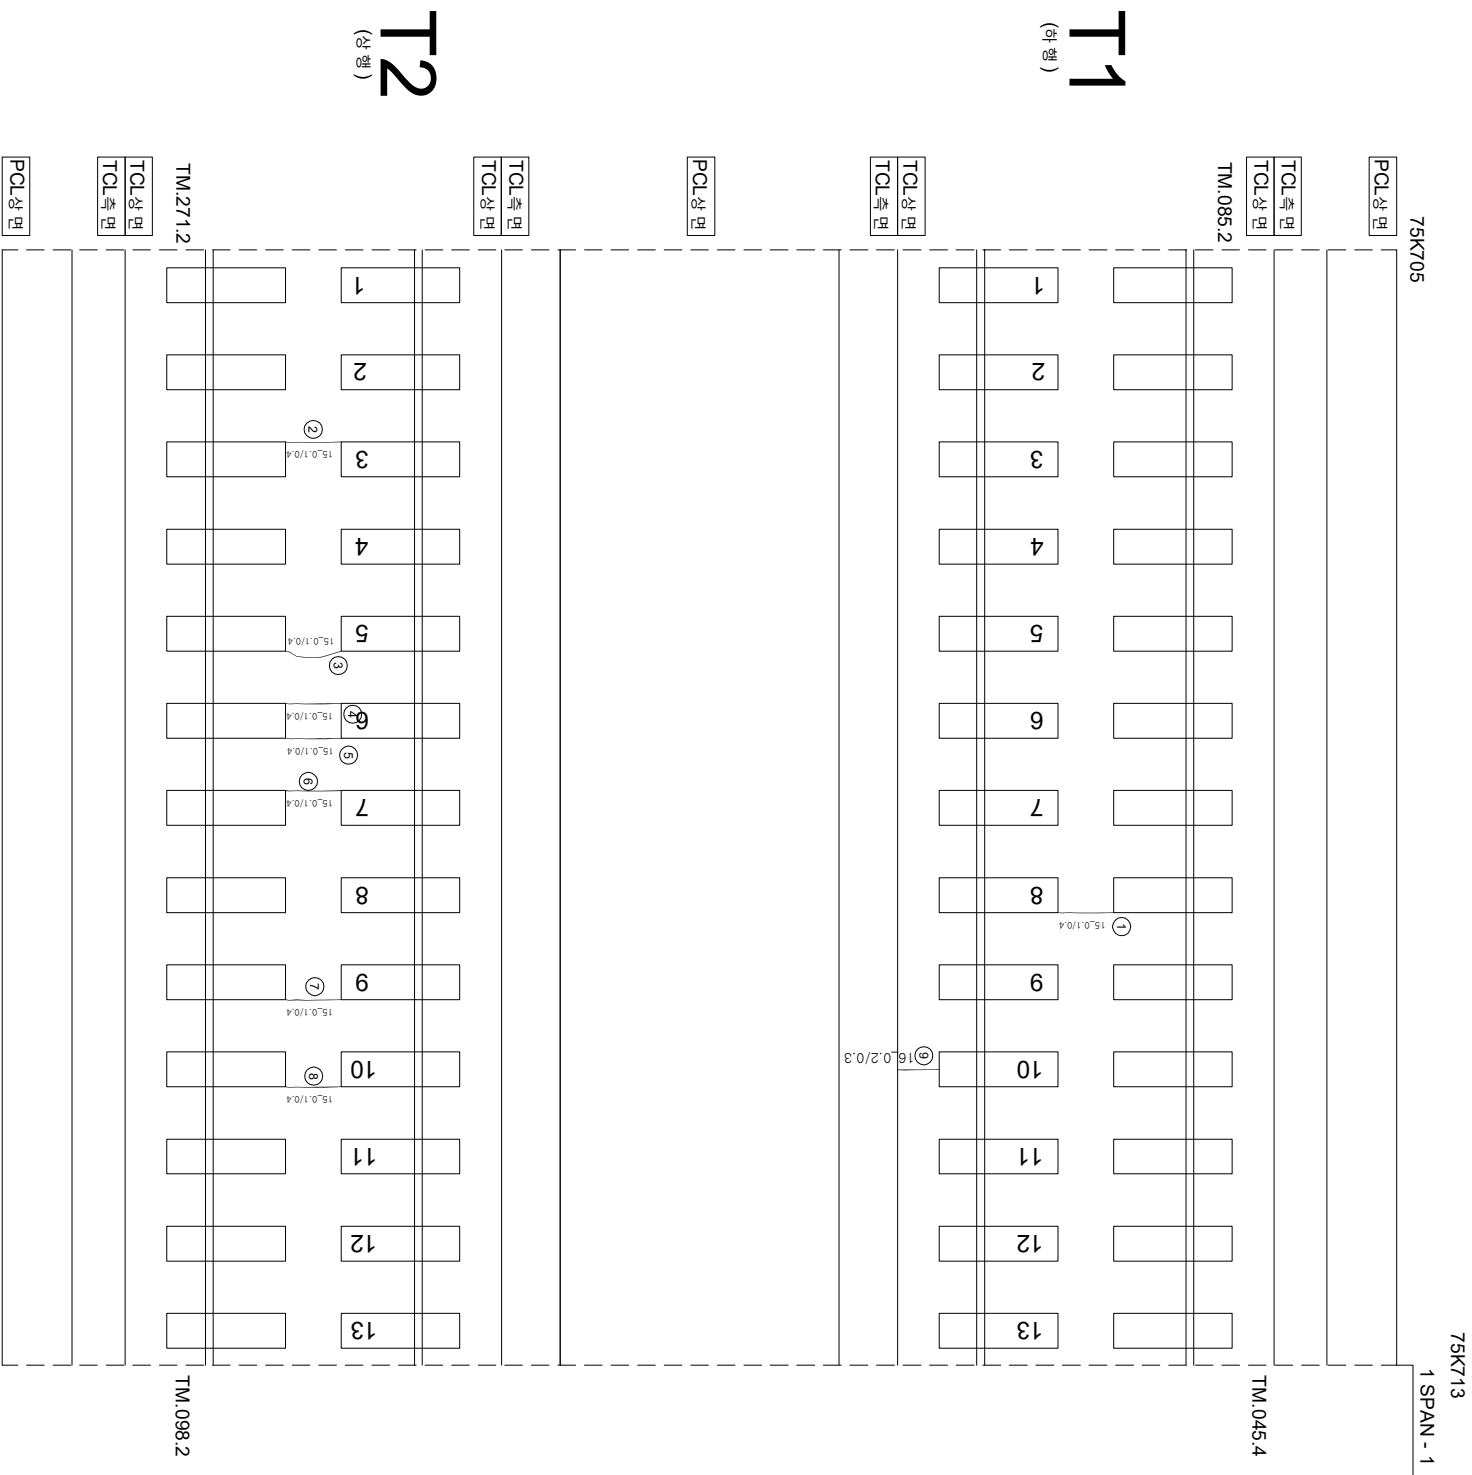
| 연번 | 순상 | 폭 | 연장 | 비고 | 연번 | 순상 | 폭 | 연장 | 비고 |
|---|---|---|---|---|---|---|---|---|---|
| 1 | 균열 0.1 mm | 0.4 m | | | 55 | | | | |
| 2 | 균열 0.1 mm | 0.4 m | | | 56 | | | | |
| 3 | 균열 0.1 mm | 0.4 m | | | 57 | | | | |
| 4 | 균열 0.1 mm | 0.4 m | | | 58 | | | | |
| 5 | 균열 0.1 mm | 0.4 m | | | 59 | | | | |
| 6 | 균열 0.1 mm | 0.4 m | | | 60 | | | | |
| 7 | 균열 0.1 mm | 0.4 m | | | 61 | | | | |
| 8 | 균열 0.1 mm | 0.4 m | | | 62 | | | | |
| 9 | 균열 0.2 mm | 0.3 m | | | 63 | | | | |
