화남고성선 동리 표\_97 (76.371~76.378km, S20-1)

| 시 | 행 | 사 | 영 | 역 | 영 | 영 | 역 | 사 | 이 | | 영 | 단 | 기 | 영 | 기 | 영 | 기 | 영 | 기 | | | | | | | | | | | | | | | | | | | | | | | | | | |
|---|---|---|---|---|---|---|---|---|---|---|---|---|---|---|---|---|---|---|---|---|---|---|---|---|---|---|---|---|---|---|---|---|---|---|---|---|---|---|---|---|---|---|---|---|---|
| KORAIL<br>KOREA RAILROAD | 한국철도공사 | 2017년도 호남고속선 오송-광주승정간 콘크리트케도 점검공역 | | | | | | (주) 한국구조물안전연구원<br>(주) 한국국토안전연구원<br>(재) 한국건설품질연구원 | 이 | 영 | 간 | 영 | 단 | 기 | 영 | 기 | 영 | 기 | 영 | 기 | | | | | | | | | | | | | | | | | | | | | | | | | |

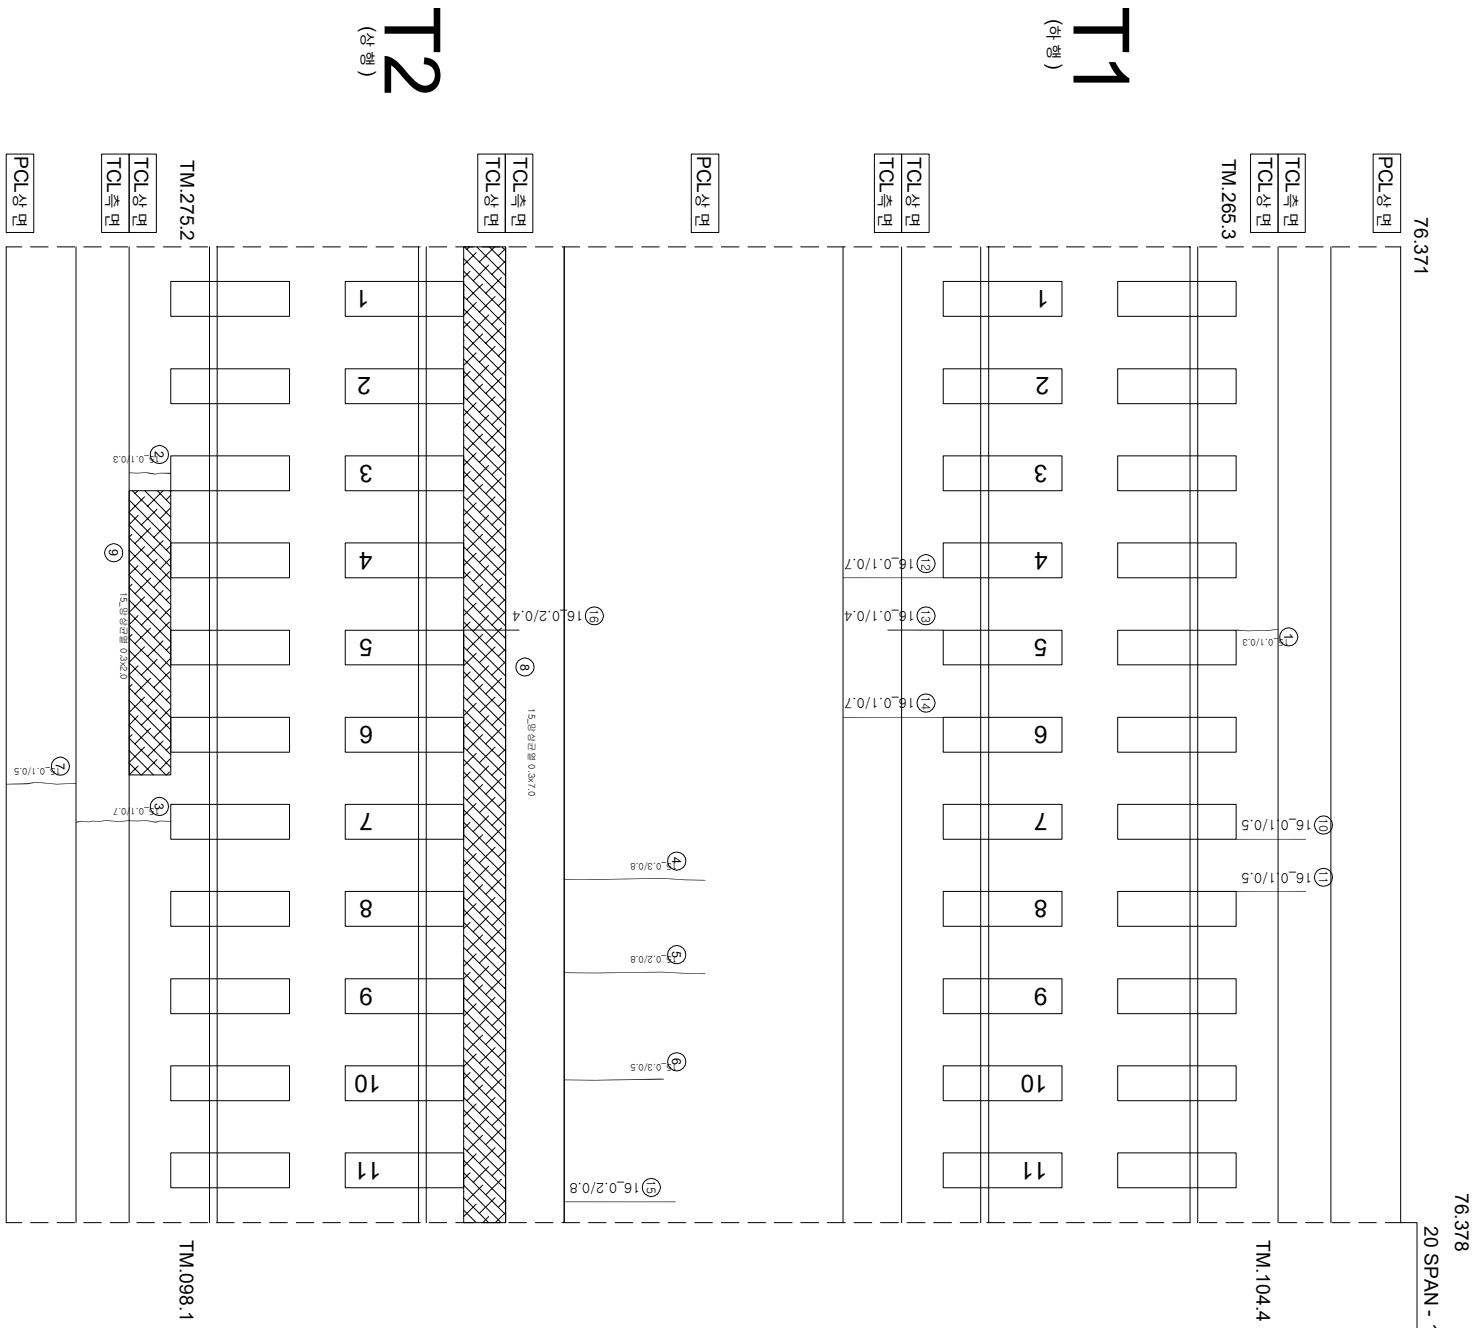
| 순번 | 순상 | 폭 | 연장 | 비고 | 순번 | 순상 | 폭 | 연장 | 비고 |
|---|---|---|---|---|---|---|---|---|---|
| 1 | 균열 | 0.1 | mm | 0.3 | m | 55 | | | |
| 2 | 균열 | 0.1 | mm | 0.3 | m | 56 | | | |
| 3 | 균열 | 0.1 | mm | 0.7 | m | 57 | | | |
| 4 | 균열 | 0.3 | mm | 0.8 | m | 58 | | | |
| 5 | 균열 | 0.2 | mm | 0.8 | m | 59 | | | |
| 6 | 균열 | 0.3 | mm | 0.5 | m | 60 | | | |
| 7 | 균열 | 0.1 | mm | 0.5 | m | 61 | | | |
| 8 | 양상 균열 | 0.3 | m | 7.0 | m | 62 | | | |
| 9 | 양상 균열 | 0.3 | m | 2.0 | m | 63 | | | |
| 10 | 균열 | 0.1 | mm | 0.5 | m | 64 | | | |
| 11 | 균열 | 0.1 | mm | 0.5 | m | 65 | | | |
| 12 | 균열 | 0.1 | mm | 0.7 | m | 66 | | | |
| 13 | 균열 | 0.1 | mm | 0.4 | m | 67 | | | |
| 14 | 균열 | 0.1 | mm | 0.7 | m | 68 | | | |
| 15 | 균열 | 0.2 | mm | 0.8 | m | 69 | | | |
| 16 | 균열 | 0.2 | mm | 0.4 | m | 70 | | | |
