## 6. G49\_부용1고가\_토공노반

| 점검 일자 | 2017. 07.12~2017. 10.25 |

G49\_부용1고가\_토공노반\_351(101k793~101k803.4)

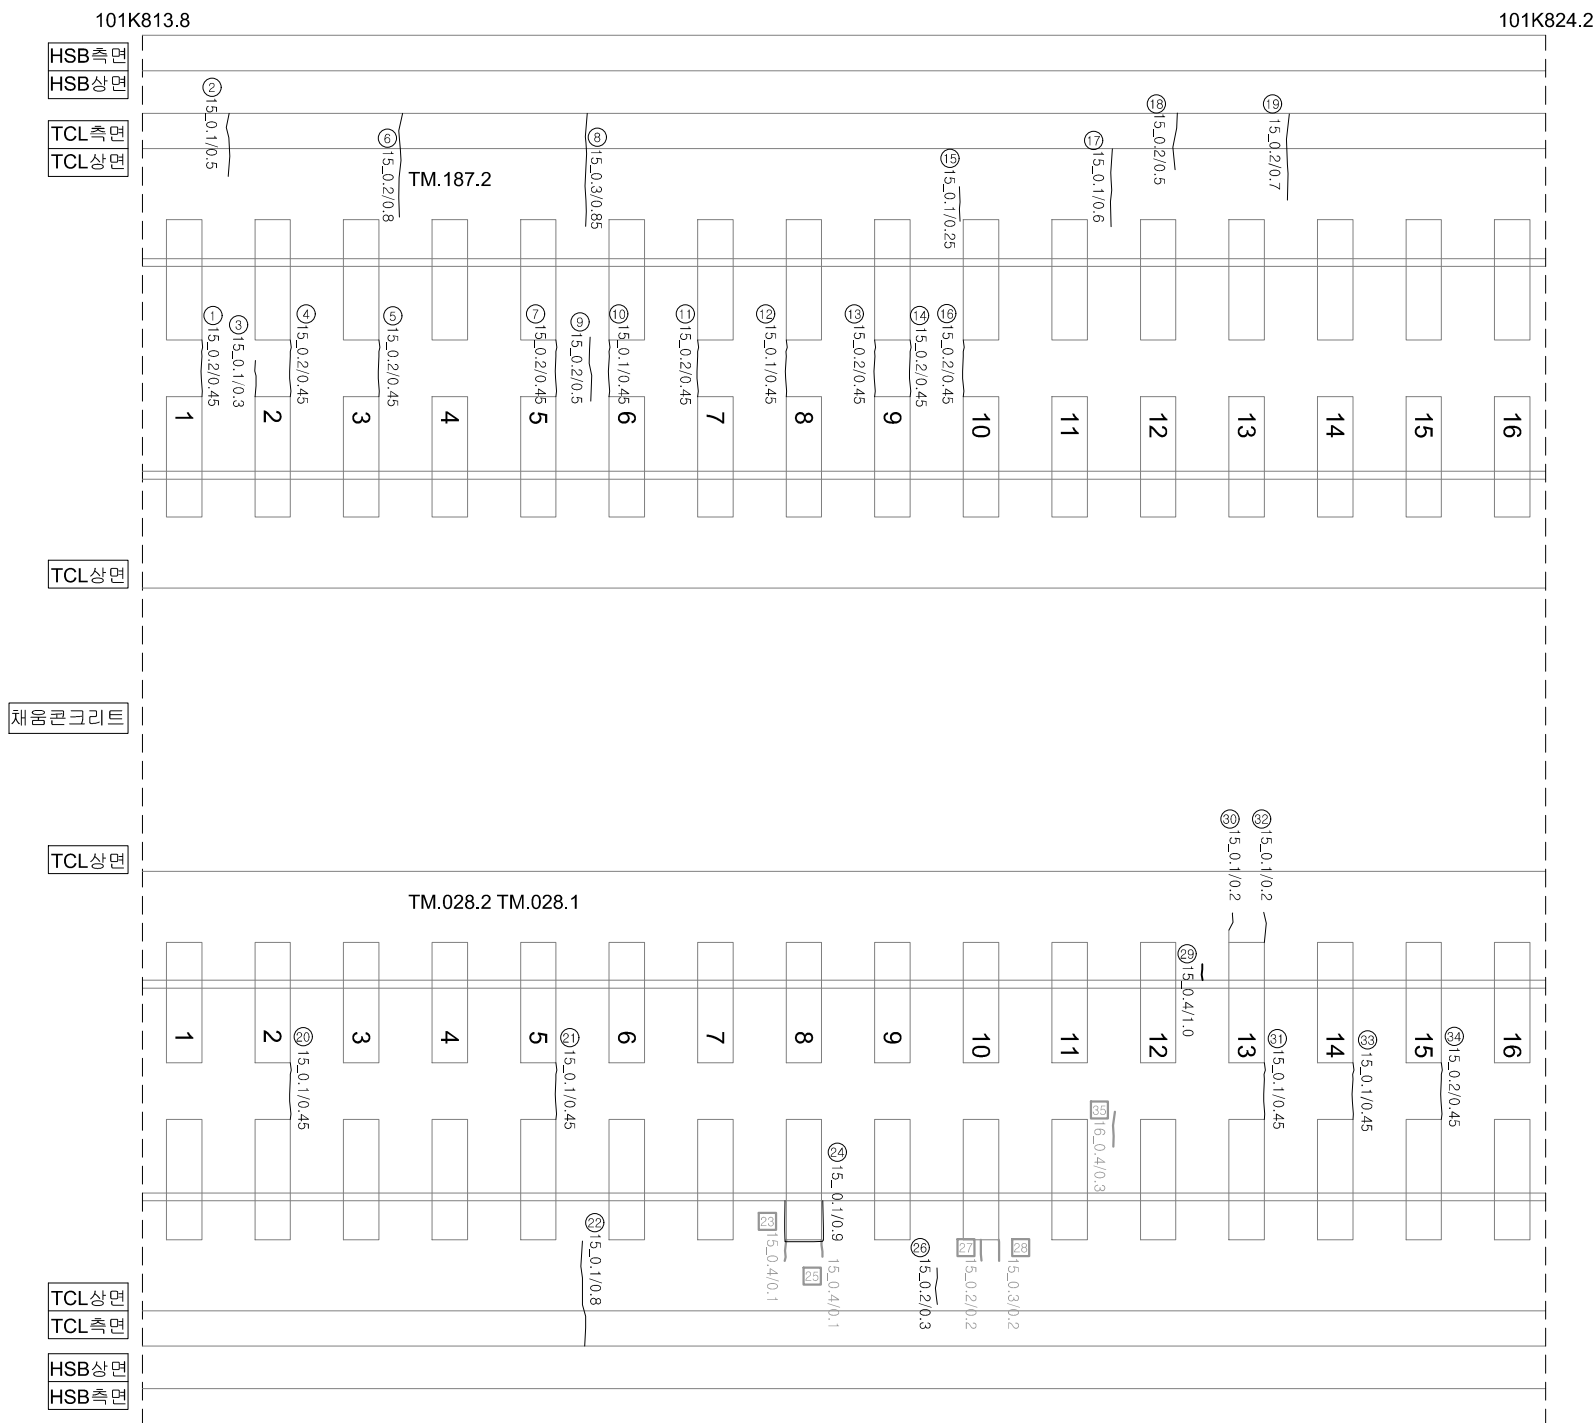
외관조사망도 번호  
G49\_부용1고가\_토공노반\_353(101k813.8~101k824.2)

호남고속선 부용1고가\_토공노반\_353(101.813~101.824km, L=10.4m)

| 연번 | 구분 | 폭 | 연장 | 비고 | 연번 | 구분 | 폭 | 연장 | 비고 |
| 1 | 연 | 0.2 | m | | | | | | |
| 2 | 연 | 0.1 | m | | | | | | |
| 3 | 연 | 0.1 | m | | | | | | |
| 4 | 연 | 0.2 | m | | | | | | |
| 5 | 연 | 0.2 | m | | | | | | |
| 6 | 연 | 0.2 | m | | | | | | |
| 7 | 연 | 0.2 | m | | | | | | |
| 8 | 연 | 0.3 | m | | | | | | |
| 9 | 연 | 0.2 | m | | | | | | |
| 10 | 연 | 0.1 | m | | | | | | |
| 11 | 연 | 0.2 | m | | | | | | |
| 12 | 연 | 0.1 | m | | | | | | |
| 13 | 연 | 0.2 | m | | | | | | |
| 14 | 연 | 0.2 | m | | | | | | |
| 15 | 연 | 0.1 | m | | | | | | |
| 16 | 연 | 0.2 | m | | | | | | |
| 17 | 연 | 0.1 | m | | | | | | |
| 18 | 연 | 0.2 | m | | | | | | |
| 19 | 연 | 0.2 | m | | | | | | |
| 20 | 연 | 0.1 | m | | | | | | |
| 21 | 연 | 0.1 | m | | | | | | |
| 22 | 연 | 0.1 | m | | | | | | |
| 23 | 연 | 0.4 | m | 16보수 | | | | | |
| 24 | 연 | 0.1 | m | | | | | | |
| 25 | 연 | 0.4 | m | 16보수 | | | | | |
| 26 | 연 | 0.2 | m | | | | | | |
| 27 | 연 | 0.2 | m | 16보수 | | | | | |
| 28 | 연 | 0.3 | m | 16보수 | | | | | |
| 29 | 연 | 0.4 | m | | | | | | |
| 30 | 연 | 0.1 | m | | | | | | |
| 31 | 연 | 0.1 | m | | | | | | |
| 32 | 연 | 0.1 | m | | | | | | |
| 33 | 연 | 0.1 | m | | | | | | |
| 34 | 연 | 0.2 | m | | | | | | |
| 35 | 연 | 0.4 | m | 17보수 | | | | | |

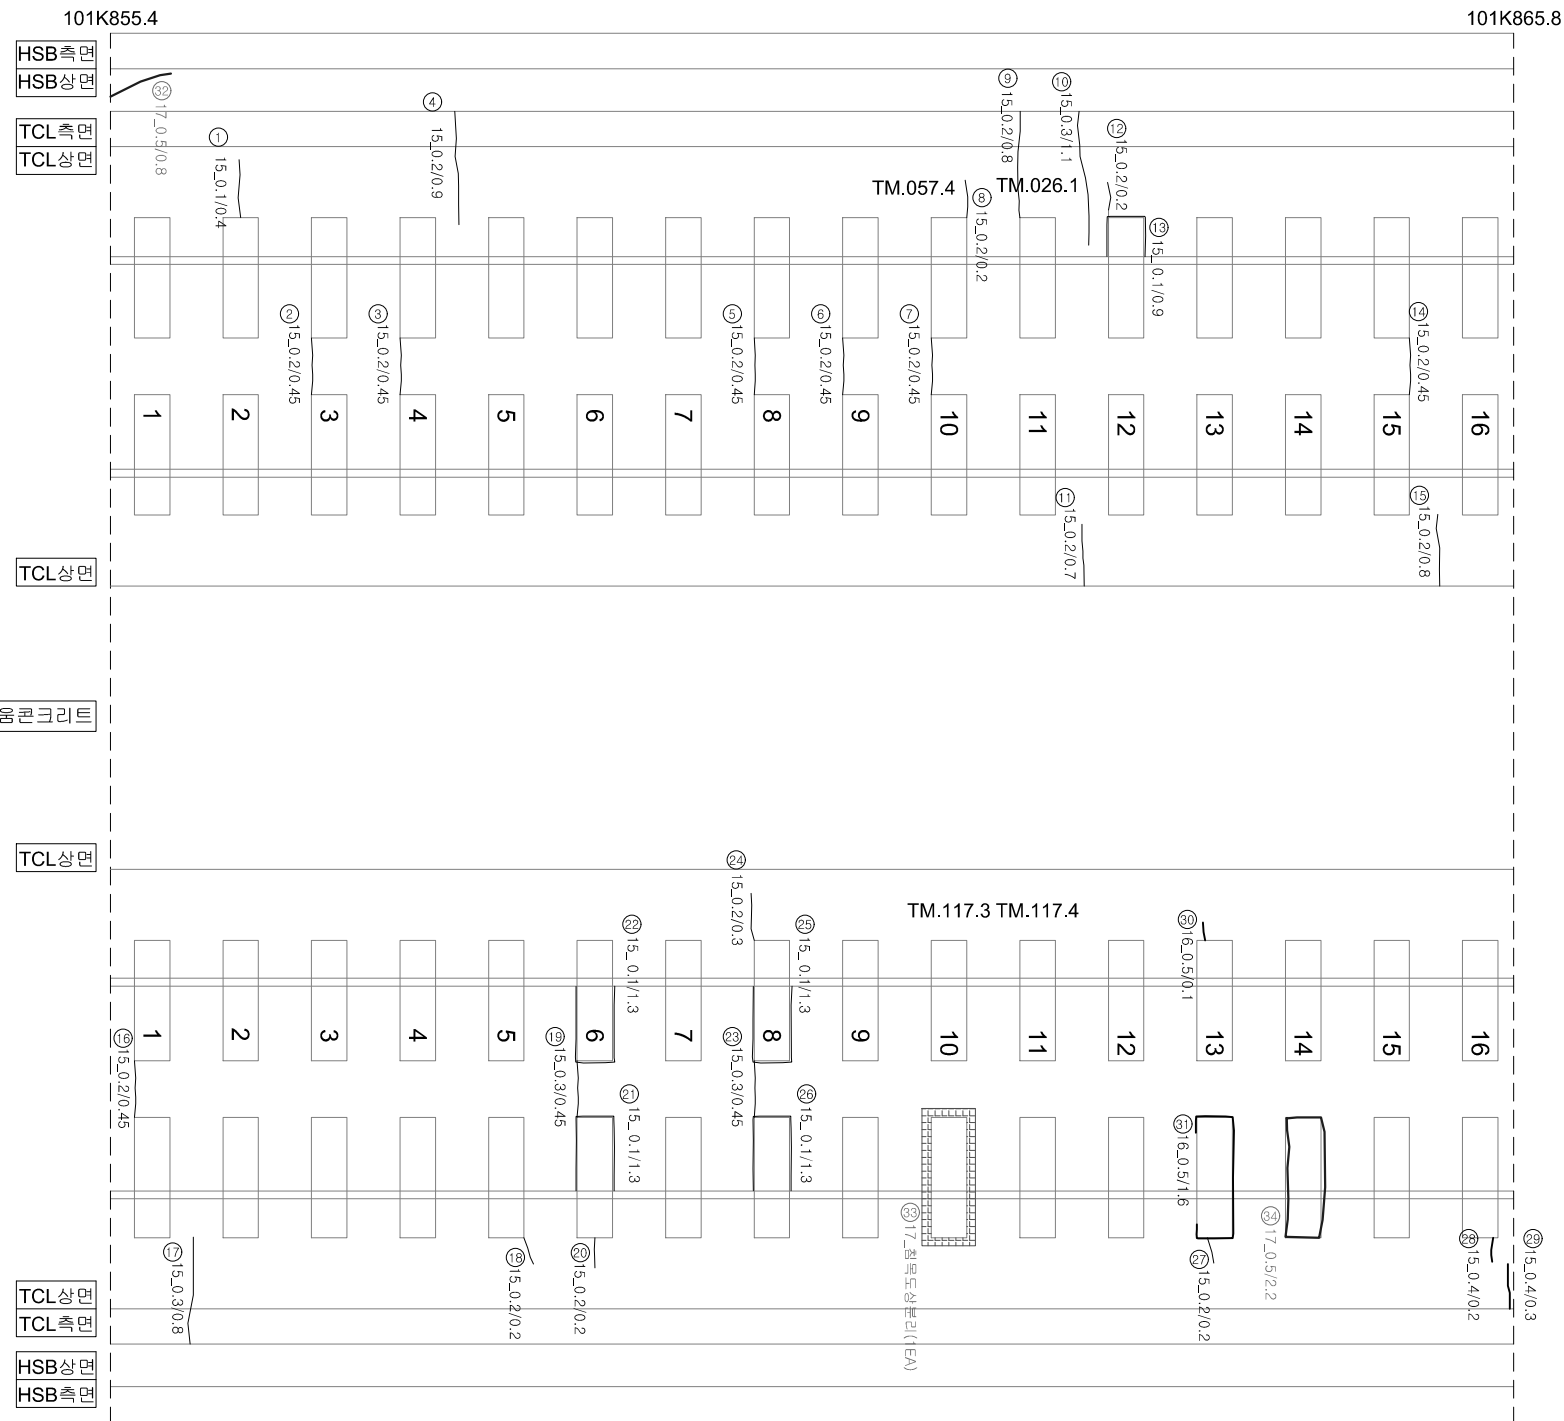
외관조사망도 번호  
G49\_부용1고가\_토공노반\_357(101k855.4~101k865.8

호남고속선 부용1고가\_토공노반\_357(101.855~101.865km, L=10.4m)

| 연번 | 구분 | 폭 | 연장 | 비고 | 연번 | 구분 | 폭 | 연장 | 비고 |
| 1 | 연 | 0.1 | 0.4 | m | | | | | |
| 2 | 연 | 0.2 | 0.5 | m | | | | | |
| 3 | 연 | 0.2 | 0.5 | m | | | | | |
| 4 | 연 | 0.2 | 0.9 | m | | | | | |
| 5 | 연 | 0.2 | 0.5 | m | | | | | |
| 6 | 연 | 0.2 | 0.5 | m | | | | | |
| 7 | 연 | 0.2 | 0.5 | m | | | | | |
| 8 | 연 | 0.2 | 0.2 | m | | | | | |
| 9 | 연 | 0.2 | 0.8 | m | | | | | |
| 10 | 연 | 0.3 | 1.1 | m | | | | | |
| 11 | 연 | 0.2 | 0.7 | m | | | | | |
| 12 | 연 | 0.2 | 0.2 | m | | | | | |
| 13 | 연 | 0.1 | 0.9 | m | | | | | |
| 14 | 연 | 0.2 | 0.5 | m | | | | | |
| 15 | 연 | 0.2 | 0.8 | m | | | | | |
| 16 | 연 | 0.2 | 0.5 | m | | | | | |
| 17 | 연 | 0.3 | 0.8 | m | | | | | |
| 18 | 연 | 0.2 | 0.2 | m | | | | | |
| 19 | 연 | 0.2 | 0.5 | m | | | | | |
| 20 | 연 | 0.1 | 0.2 | m | | | | | |
| 21 | 연 | 0.1 | 1.3 | m | | | | | |
| 22 | 연 | 0.1 | 1.3 | m | | | | | |
| 23 | 연 | 0.3 | 0.5 | m | | | | | |
| 24 | 연 | 0.2 | 0.3 | m | | | | | |
| 25 | 연 | 0.1 | 1.3 | m | | | | | |
| 26 | 연 | 0.1 | 1.3 | m | | | | | |
| 27 | 연 | 0.2 | 0.2 | m | | | | | |
| 28 | 연 | 0.4 | 0.2 | m | | | | | |
| 29 | 연 | 0.4 | 0.3 | m | | | | | |
| 30 | 연 | 0.5 | 0.1 | m | | | | | |
| 31 | 연 | 0.5 | 1.6 | m | | | | | |
| 32 | 연 | 0.5 | 0.8 | m | | | | | |
| 33 | 연 | 0.5 | 0.8 | m | | | | | |
| 34 | 연 | 0.5 | 2.2 | m | | | | | |

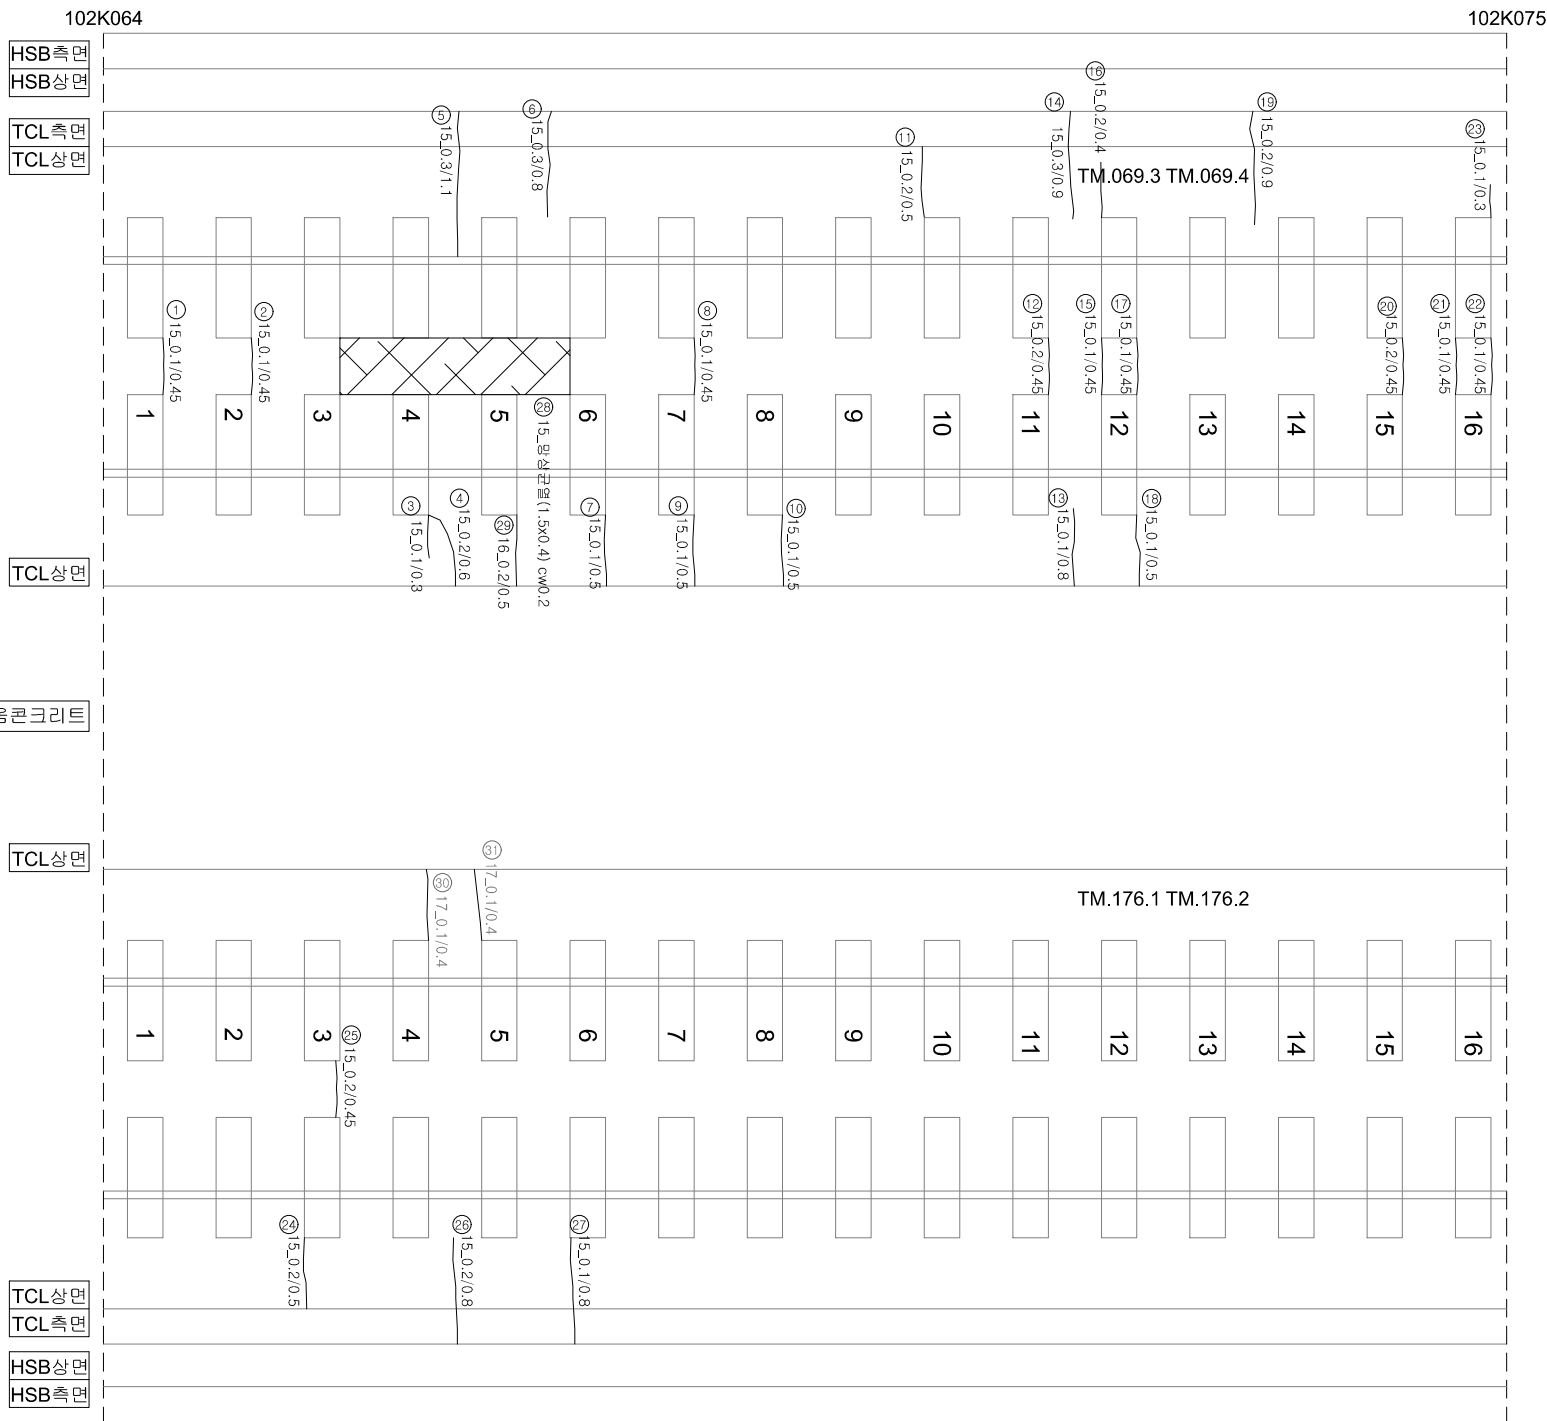
외관조사망도 번호  
G49\_부용1고가\_토공노반\_377(102k064~102k075)

호남고속선 부용1고가\_토공노반\_377(102.064~102.075km, L=11m)

| 연번 | 구분 | 폭 | 연장 | 비고 | 연번 | 구분 | 폭 | 연장 | 비고 |
| 1 | 구분 | 0.1 | mm | 0.5 | m | | | | |
| 2 | 구분 | 0.1 | mm | 0.5 | m | | | | |
| 3 | 구분 | 0.1 | mm | 0.3 | m | | | | |
| 4 | 구분 | 0.2 | mm | 0.6 | m | | | | |
| 5 | 구분 | 0.3 | mm | 1.1 | m | | | | |
| 6 | 구분 | 0.3 | mm | 0.8 | m | | | | |
| 7 | 구분 | 0.1 | mm | 0.5 | m | | | | |
| 8 | 구분 | 0.1 | mm | 0.5 | m | | | | |
| 9 | 구분 | 1.0 | mm | 0.5 | m | | | | |
| 10 | 구분 | 0.1 | mm | 0.5 | m | | | | |
| 11 | 구분 | 0.2 | mm | 0.5 | m | | | | |
| 12 | 구분 | 0.2 | mm | 0.5 | m | | | | |
| 13 | 구분 | 0.1 | mm | 0.8 | m | | | | |
| 14 | 구분 | 0.3 | mm | 0.9 | m | | | | |
| 15 | 구분 | 0.1 | mm | 0.4 | m | | | | |
| 16 | 구분 | 0.2 | mm | 0.5 | m | | | | |
| 17 | 구분 | 0.1 | mm | 0.5 | m | | | | |
| 18 | 구분 | 0.1 | mm | 0.5 | m | | | | |
| 19 | 구분 | 0.2 | mm | 0.9 | m | | | | |
| 20 | 구분 | 0.2 | mm | 0.5 | m | | | | |
| 21 | 구분 | 0.1 | mm | 0.5 | m | | | | |
| 22 | 구분 | 0.1 | mm | 0.5 | m | | | | |
| 23 | 구분 | 0.1 | mm | 0.3 | m | | | | |
| 24 | 구분 | 0.2 | mm | 0.5 | m | | | | |
| 25 | 구분 | 0.2 | mm | 0.5 | m | | | | |
| 26 | 구분 | 0.2 | mm | 0.8 | m | | | | |
| 27 | 구분 | 0.1 | mm | 0.8 | m | | | | |
| 28 | 구분 | 1.5 | mm | 0.4 | m | | | | |
| 29 | 구분 | 0.2 | mm | 0.5 | m | | | | |
| 30 | 구분 | 0.1 | mm | 0.4 | m | | | | |
| 31 | 구분 | 0.1 | mm | 0.4 | m | | | | |
