부원공하수처리시설  
평면도

| 과업명 | 발주처 | 용역회사 | 축척 | 도면명 | 위치명 |
|---|---|---|---|---|---|
| 2014년 광주시 공공하수처리시설 정밀안전점검용역 | 광주도시관리공사 | 우리기술(주) | NONE | 본원공공하수처리시설 | 처리장 |

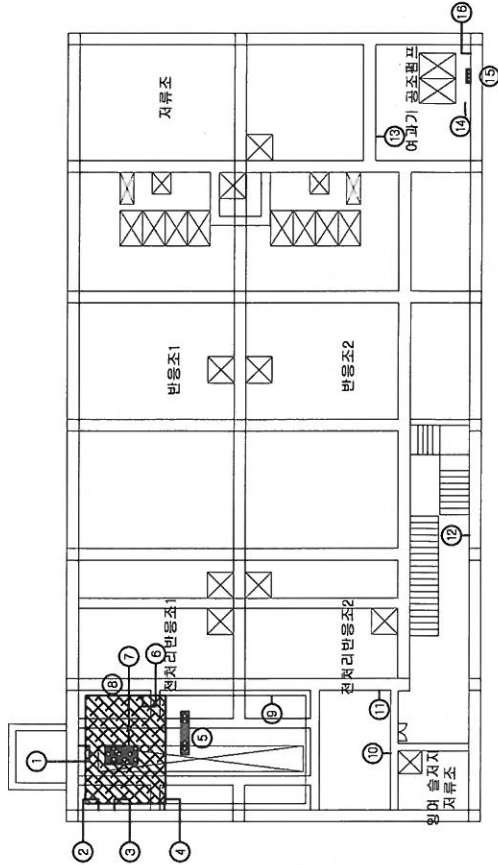
&lt; 지하2층 평면도 &gt;

| 번호 | 손상내용 | 손상규모 | 단위 | 비고 |
| 1 | 마감균열 | 0.2/1.5 | m | |
| 2 | 마감균열 | 0.2/0.5 | m | |
| 3 | 마감균열 | 0.5/1.0 | m | |
| 4 | 마감균열 | 0.2/0.6 | m | |
| 5 | 누수 | 2 | EA | |
| 6 | 마감균열 | 0.2/2.5 | m | |
| 7 | 마감균열 | 0.2/1.2 | m | |
| 8 | 마감균열 | 0.2/1.5 | m | |
| 9 | 마감재파손 | 0.1X0.1 (2EA) | m <sup>2</sup> | |
| 10 | 마감균열 | 0.2/2.0 | m | |
| 11 | 마감균열 | 0.3/1.2 | m | |
| 12 | 마감균열 | 0.3/1.5 | m | |
| 13 | 마감균열 | 0.2/0.5 | m | |
| 14 | 마감균열 | 0.2/2.0 | m | |
| 15 | 마감균열 | 0.3/5.0 | m | |
| 16 | 마감균열 | 3.0X0.8 | m <sup>2</sup> | |

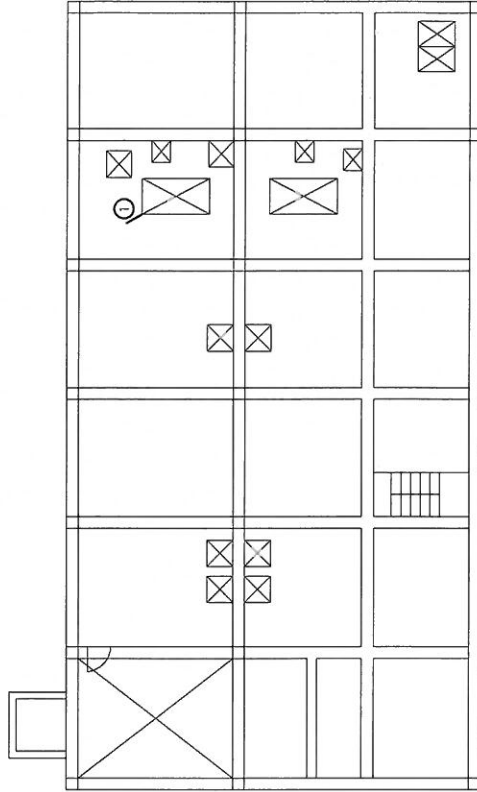
신상물량표

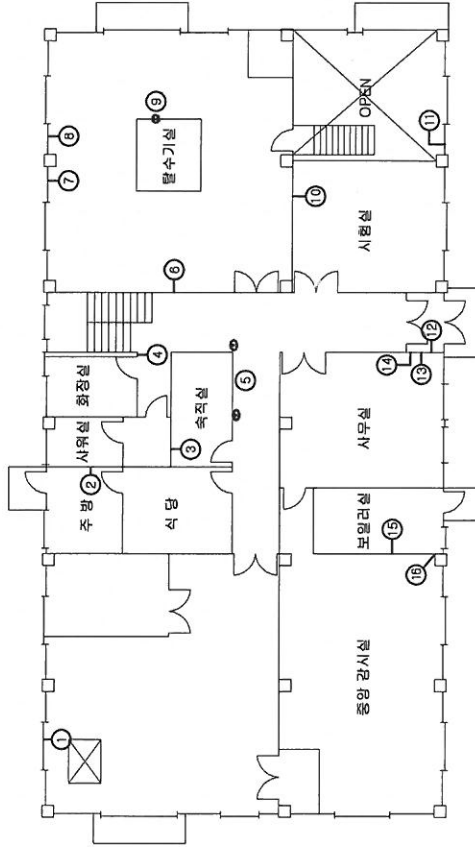
< 1층 평면도 >

| 번호 | 신상내용 | 신상규모 | 단위 | 비고 |
| 1 | 균열 | 0.3/0.7 | m | |
| 2 | 균열 | 0.2/0.7 | m | |
| 3 | 마감균열 | 0.2/0.5 | m | |
| 4 | 마감균열 | 0.2/0.8 | m | |
| 5 | 균열/배타 | L=0.5 (4EA) | m | |
| 6 | 마감균열 | 0.2/1.0 | m | |
| 7 | 균열 | 0.3/0.7 (2EA) | m | |
| 8 | 이음부 돌출 | 0.1X10.0 | m | |
| 9 | 균열/배타 | L=0.5 (3EA) | m | |
| 10 | 균열 | 0.2/0.7 | m | |
| 11 | 균열 | 0.2/1.0 | m | |
| 12 | 마감균열 | 0.3/0.6 | m | |
| 13 | 양상균열 | 0.5X4.0 | m | |
| 14 | 균열/배타 | L=0.8 | m | |
| 15 | 균열 | 0.2/1.0 (5EA) | m | |
| 16 | 투광악 파손 | 1 | EA | |
| 17 | 마감균열 | 0.1/0.5 | m | |
| 18 | 균열 | 0.3/1.0 | m | |
| 19 | 양상균열 | 0.5X4.0 | m | |
| 20 | 마감균열 | 0.3/1.2 | m | |
| 21 | 균열 | 0.3/1.0 (3EA) | m | |
| 22 | 균열 | 0.1/0.7 (4EA) | m | |
| 23 | 마감균열 | 0.1/0.5 | m | |
| 24 | 균열 | 0.2/0.7 (2EA) | m | |
| 25 | 마감균열 | 0.1/0.7 | m | |
| 26 | 균열 | 0.1/0.6 | m | |
| 27 | 균열 | 0.1/0.5 | m | |
| 28 | 마감균열 | 0.1/0.8 | m | |
| 29 | 균열 | 0.2/0.5 | m | |
| 30 | 양상균열 | 1.0X3.0 | m | |

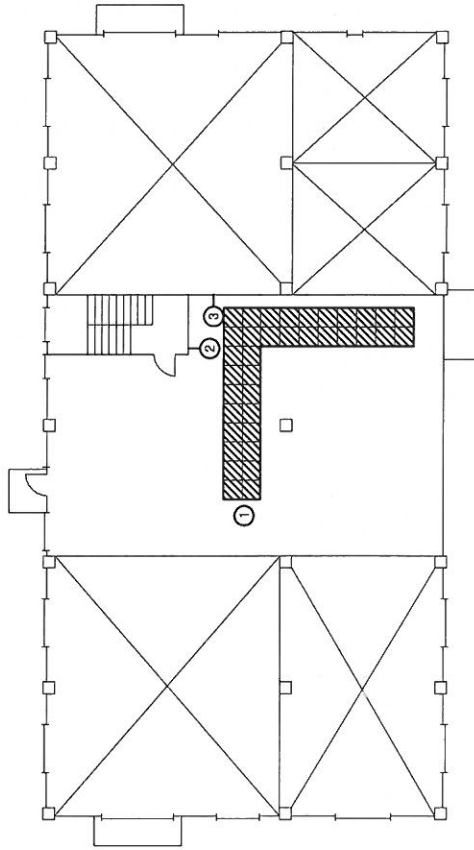
신상물량표
