논산천안고속도로 구조물 외관조사망도

# 초봉교

2018. 06

천안논산고속도로(주)

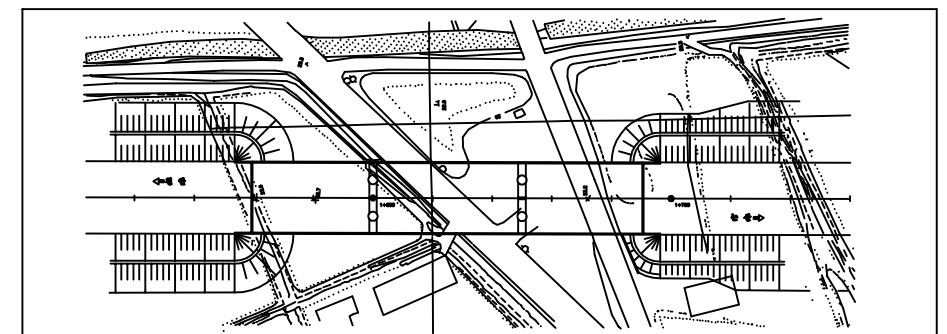
교 면 포 장

| 번호 | 신/구 | 방 구 | 손상내용 | 손상물량 | | | | | | 비고 |
|---|---|---|---|---|---|---|---|---|---|---|
| 1 | 구 | 천안 | 아스콘 망상균열 | | 0.5 | 0.5 | 0.25 | m <sup>2</sup> | 1 | |
| 3 | 구 | 천안 | 아스콘 망상균열 | | 2.2 | 9.0 | 19.80 | m <sup>2</sup> | 1 | |
| 5 | 구 | 천안 | 아스콘균열 | | | 1.5 | 1.50 | m | 1 | |
| 6 | 구 | 논산 | 아스콘균열 | | | 15.0 | 15.00 | m | 1 | |
| 7 | 구 | 논산 | 아스콘균열 | | | 11.0 | 11.00 | m | 1 | |

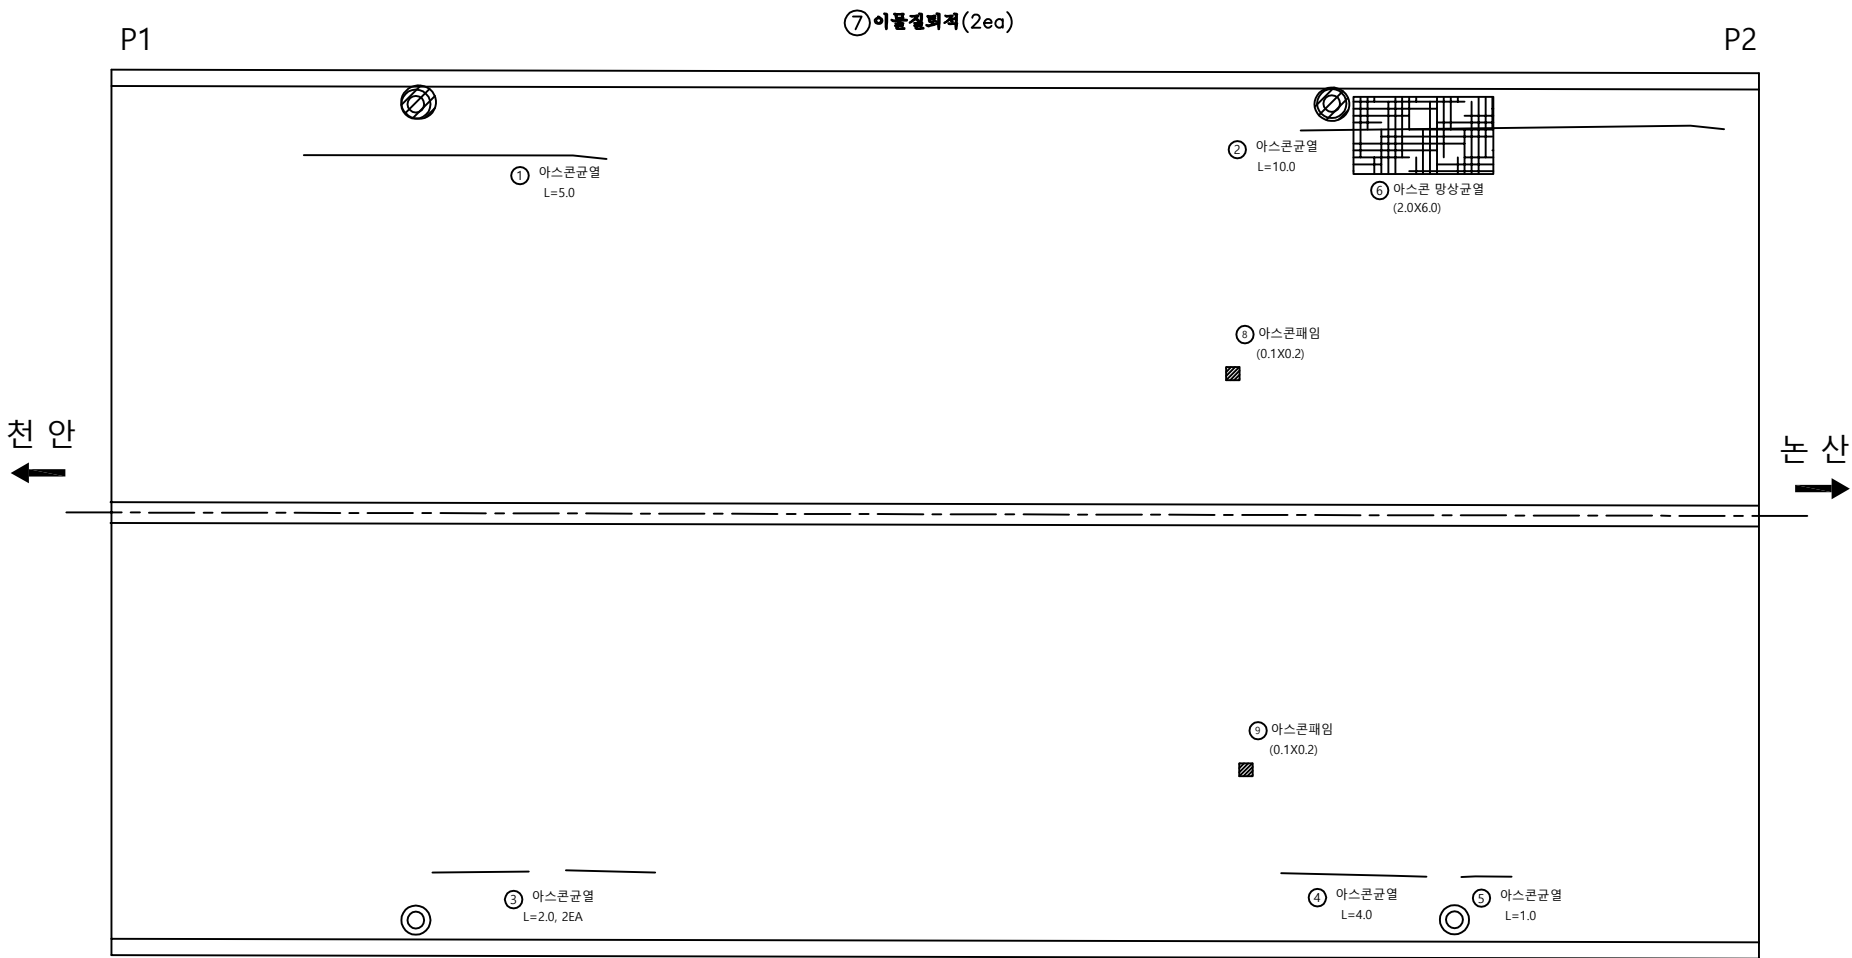
교 면 포 장

| 번호 | 신/구 | 방구 | 손상내용 | 손상물량 | | | | | | 비고 |
|---|---|---|---|---|---|---|---|---|---|---|
| 1 | 구 | 천안 | 아스콘균열 | | | 5.0 | 5.00 | m | 1 | |
| 2 | 구 | 천안 | 아스콘균열 | | | 10.0 | 10.00 | m | 1 | |
| 3 | 구 | 논산 | 아스콘균열 | | | 2.0 | 4.00 | m | 2 | |
| 4 | 구 | 논산 | 아스콘균열 | | | 4 | 4.00 | m | 1 | |
| 5 | 구 | 논산 | 아스콘균열 | | | 1.0 | 1.00 | m | 1 | |
| 6 | 구 | 천안 | 아스콘 망상균열 | | 2.0 | 6.0 | 12.00 | m <sup>2</sup> | 1 | |

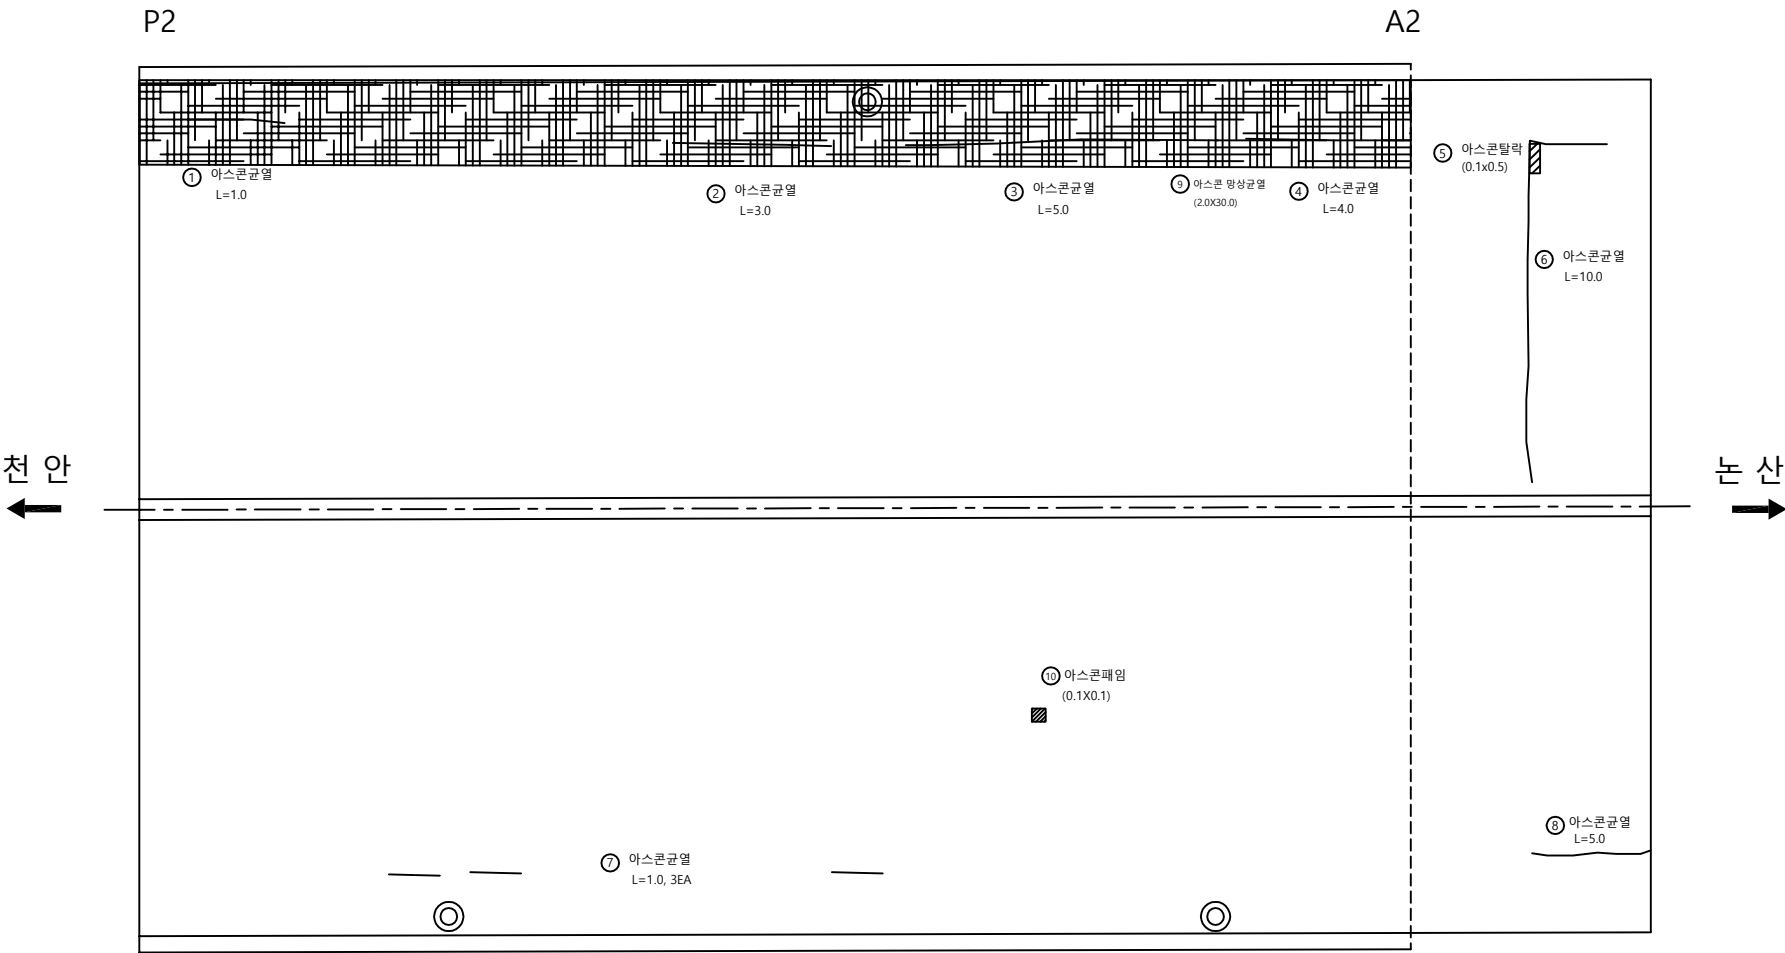
교 면 포 장

| 번호 | 신/구 | 방구 | 손상내용 | 손상물량 | | | | | | 비고 |
|---|---|---|---|---|---|---|---|---|---|---|
| 1 | 구 | 천안 | 아스콘균열 | | | 1.0 | 1.00 | m | 1 | |
| 2 | 구 | 천안 | 아스콘균열 | | | 3.0 | 3.00 | m | 1 | |
| 3 | 구 | 천안 | 아스콘균열 | | | 5.0 | 5.00 | m | 1 | |
| 4 | 구 | 천안 | 아스콘균열 | | | 4.0 | 4.00 | m | 1 | |
| 6 | 구 | 천안 | 아스콘균열 | | | 10.0 | 10.00 | m | 1 | |
| 7 | 구 | 논산 | 아스콘균열 | | | 1.0 | 3.00 | m | 3 | |
| 8 | 구 | 논산 | 아스콘균열 | | | 5.0 | 5.00 | m | 1 | |
| 9 | 신 | 천안 | 아스콘 망상균열 | | 2.0 | 30.0 | 60.00 | m <sup>2</sup> | 1 | |

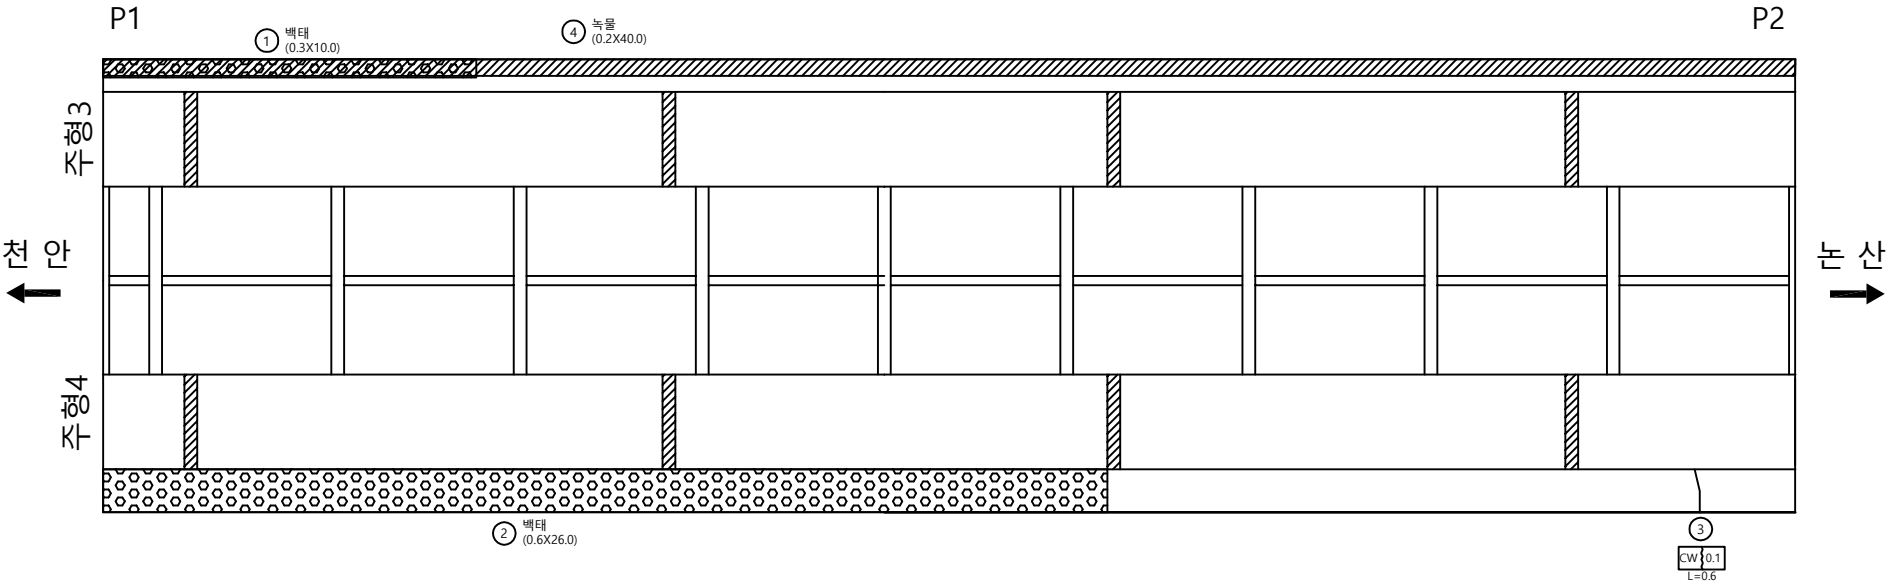
바 닥 판

| 번호 | 신/구 | 방구분 | 손상내용 | 손상물량 | | | | | | 비고 |
|---|---|---|---|---|---|---|---|---|---|---|
| 3 | 구 | 논산 | 균열 | 0.1 | | 0.6 | 0.60 | m | 1 | |

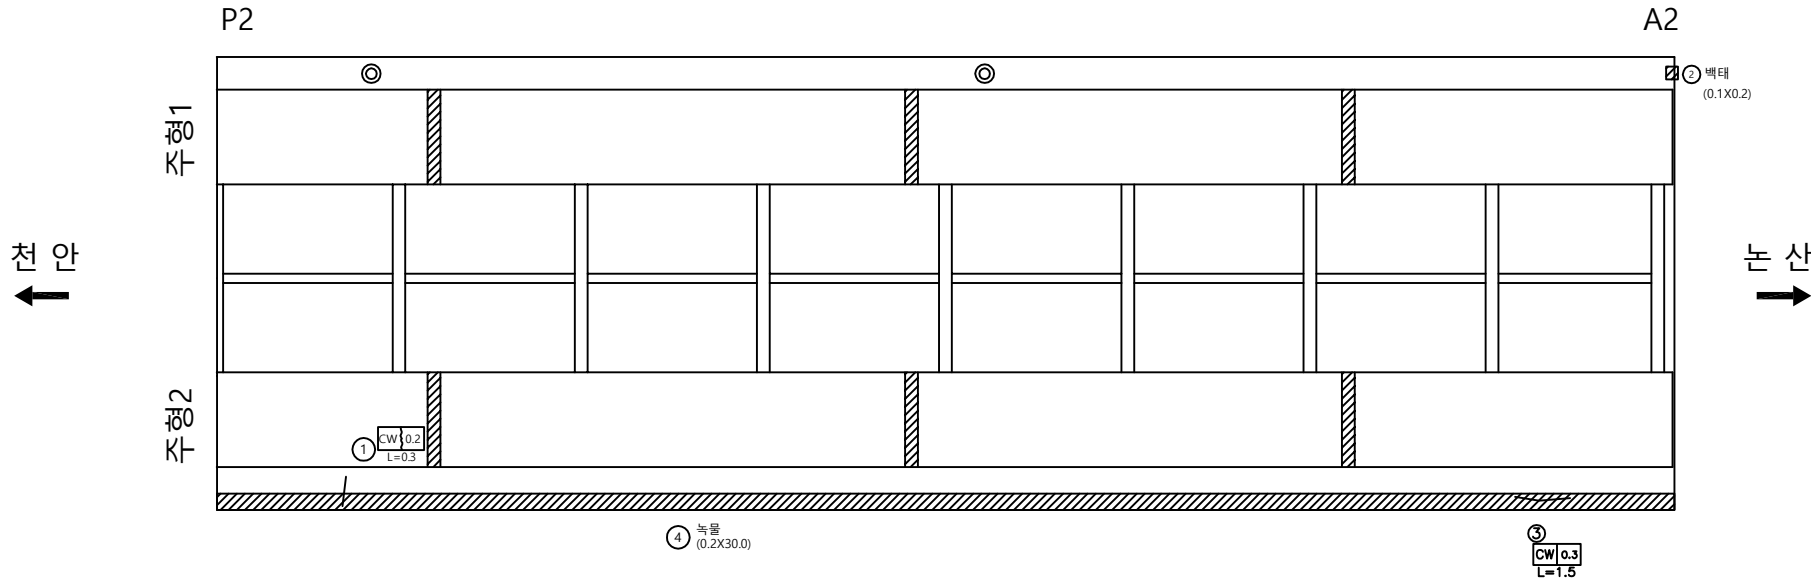
바 닥 판

| 번호 | 신/구 | 방 향 | 손상내용 | 손상물량 | | | | | | 비고 |
|---|---|---|---|---|---|---|---|---|---|---|
| 1 | 구 | 천안 | 균열 | 0.2 | | 3.0 | 3.00 | m | 1 | |
| 3 | 구 | 천안 | 균열 | 0.3 | | 1.5 | 1.50 | m | 1 | |

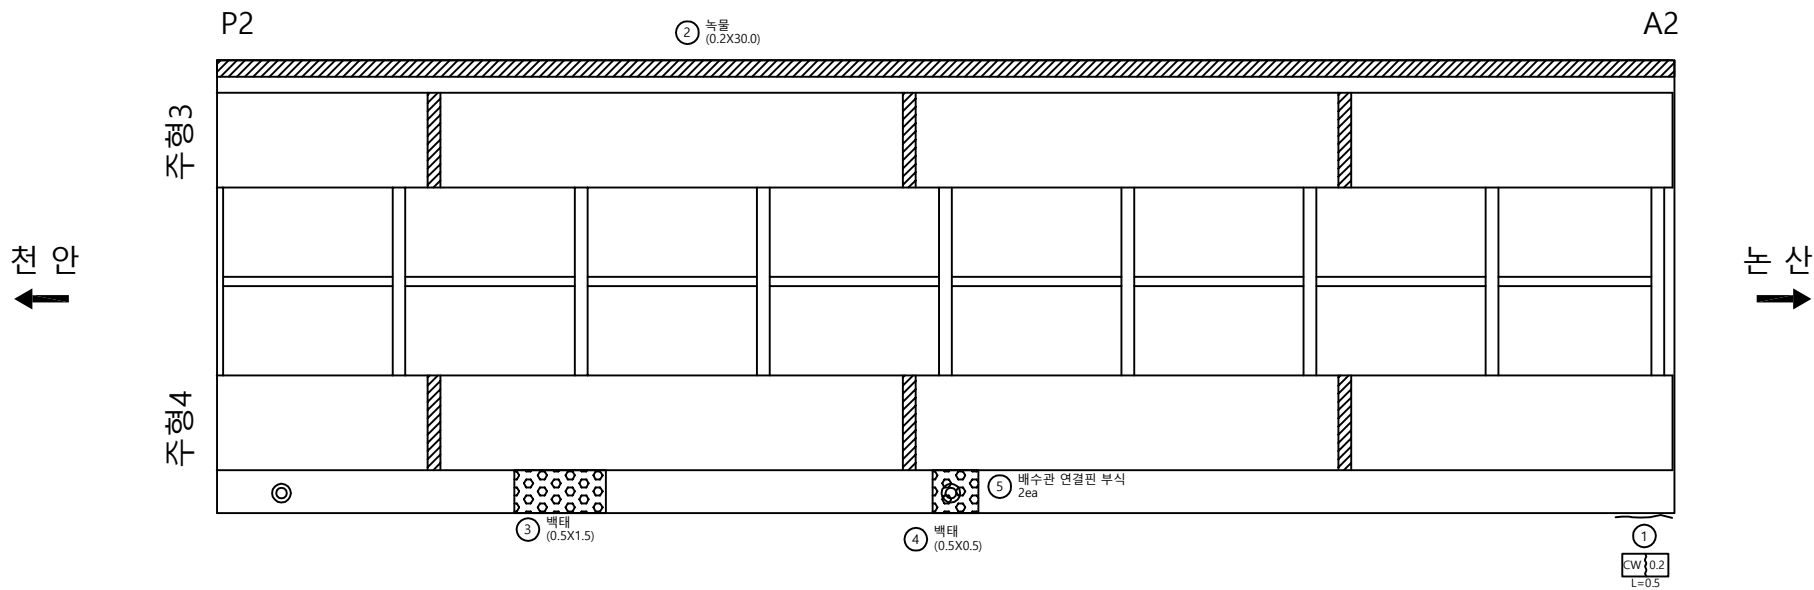
바 닥 판

| 번호 | 신/구 | 방 향 | 손상내용 | 손상물량 | | | | | | 비고 |
|---|---|---|---|---|---|---|---|---|---|---|
| 1 | 구 | 논산 | 균열 | 0.2 | | 0.5 | 0.50 | m | 1 | |
| 5 | 신 | 천안 | 배수관 연결편 부식 | | | | 2.00 | EA | 2 | |

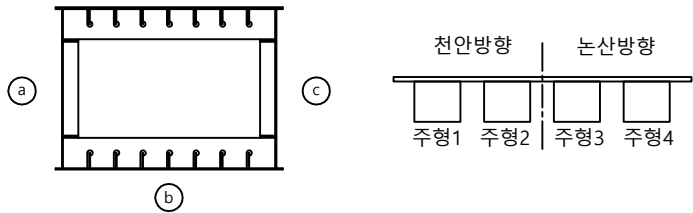
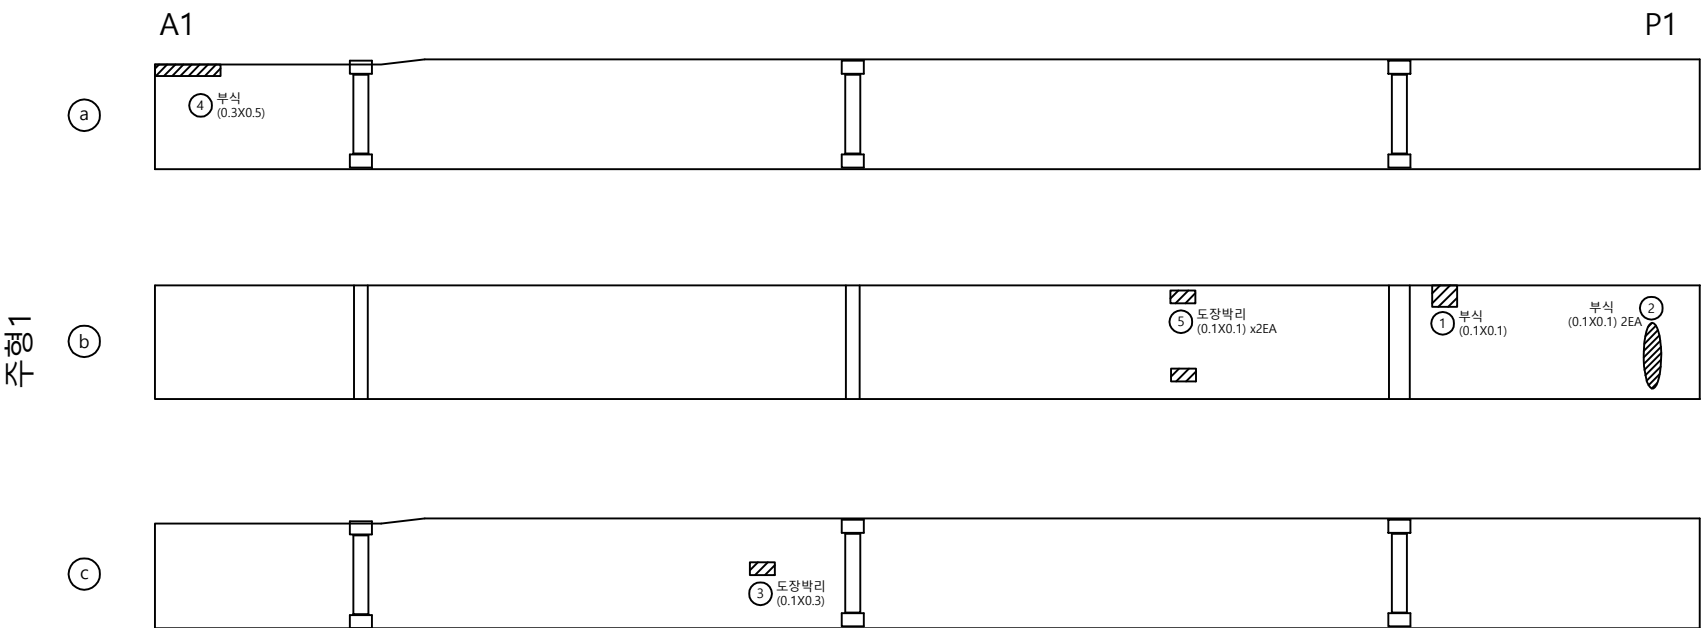
주 형 (외부)

| 번호 | 신/구 | 방향<br>구분 | 손상내용 | 손상물량 | | | | | | 비고 |
|---|---|---|---|---|---|---|---|---|---|---|
| 1 | 구 | 천안 | 부식 | | 0.1 | 0.1 | 0.01 | m' | 1 | |
| 2 | 구 | 천안 | 부식 | | 0.1 | 0.1 | 0.12 | m' | 2 | |
| 4 | 신 | 천안 | 부식 | | 0.1 | 0.1 | 0.12 | m' | 2 | |

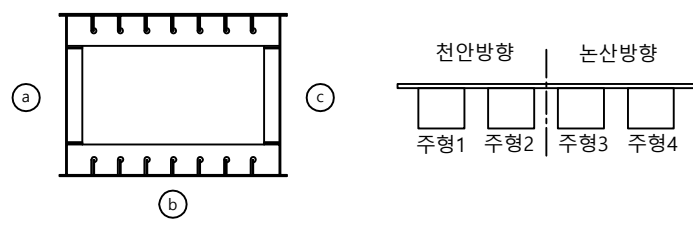
주 형 (외부)

| 번호 | 신/구 | 방향<br>구분 | 손상내용 | 손상물량 | | | | | | 비고 |
|---|---|---|---|---|---|---|---|---|---|---|
| 1 | 구 | 천안 | 도장균열 | | 0.1 | 0.1 | 0.02 | m' | 2 | |
| 2 | 구 | 천안 | 도장균열 | | 0.1 | 0.2 | 0.02 | m' | 1 | |
| 3 | 구 | 천안 | 부식 | | 0.1 | 0.5 | 0.05 | m' | 1 | |

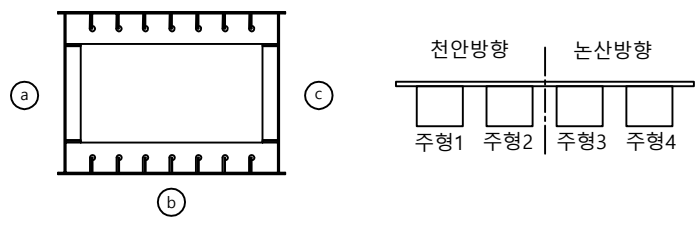
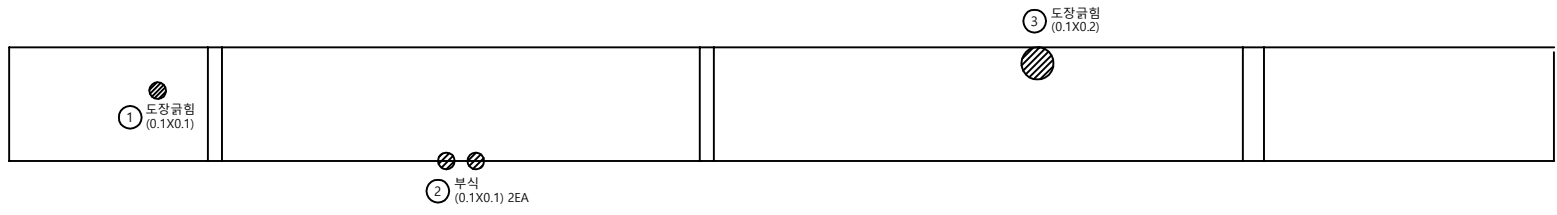
주 형 (외부)

| 번호 | 신/구 | 방향구분 | 손상내용 | 손상물량 | | | | | | 비고 |
|---|---|---|---|---|---|---|---|---|---|---|
| 2 | 구 | 논산 | 부식 | | 0.1 | 0.1 | 0.02 | m' | 2 | |
| 4 | 구 | 논산 | 부식 | | 0.1 | 0.1 | 0.06 | m' | 6 | |
| 5 | 구 | 논산 | 부식 | | 0.1 | 0.7 | 0.07 | m' | 1 | |

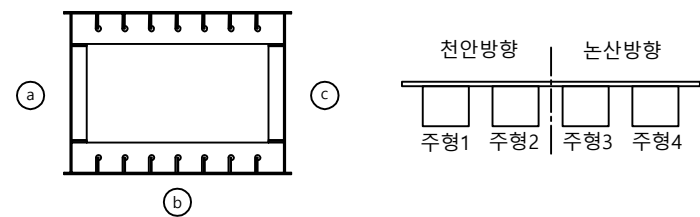
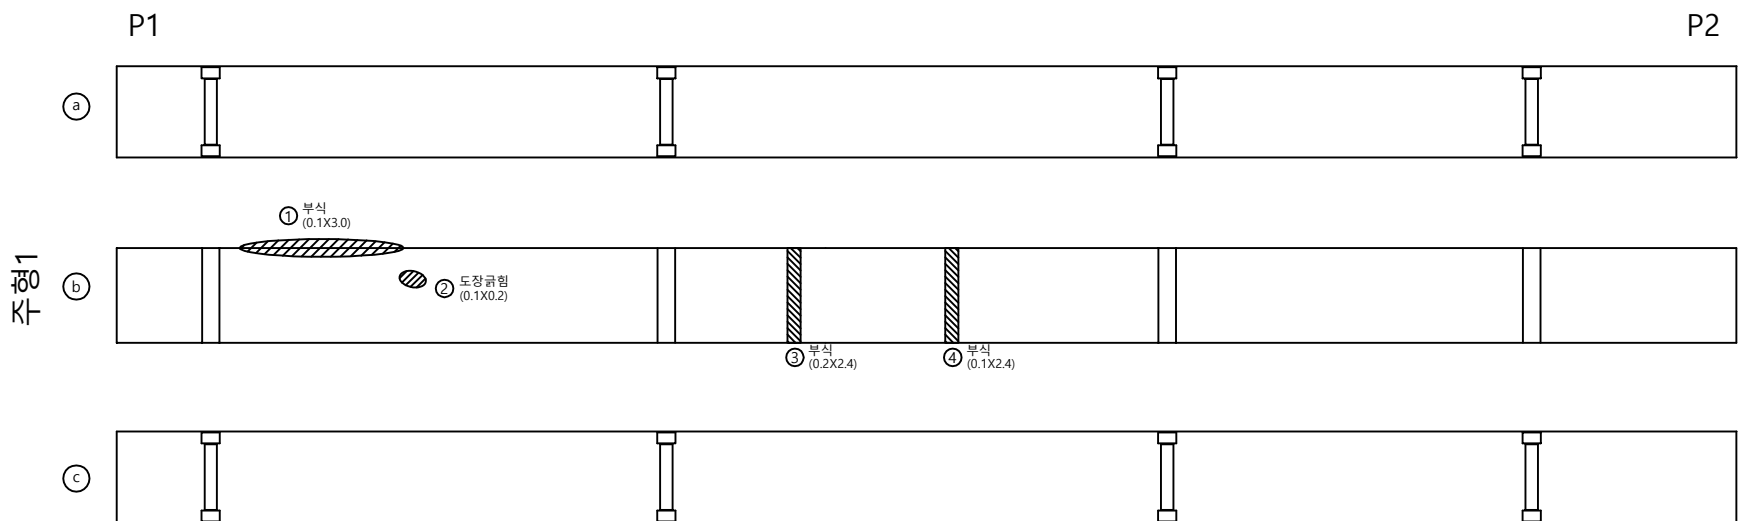
주 형 (외부)

| 번호 | 신/구 | 방향<br>구분 | 손상내용 | 손상물량 | | | | | | 비고 |
|---|---|---|---|---|---|---|---|---|---|---|
| 1 | 신 | 천안 | 부식 | | 0.1 | 3.00 | 0.30 | m' | 1 | 손상증가 |
| 3 | 구 | 천안 | 부식 | | 0.2 | 2.4 | 0.48 | m' | 1 | |
| 4 | 구 | 천안 | 부식 | | 0.1 | 2.4 | 0.24 | m' | 1 | |

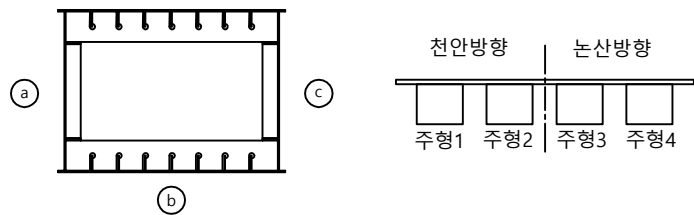
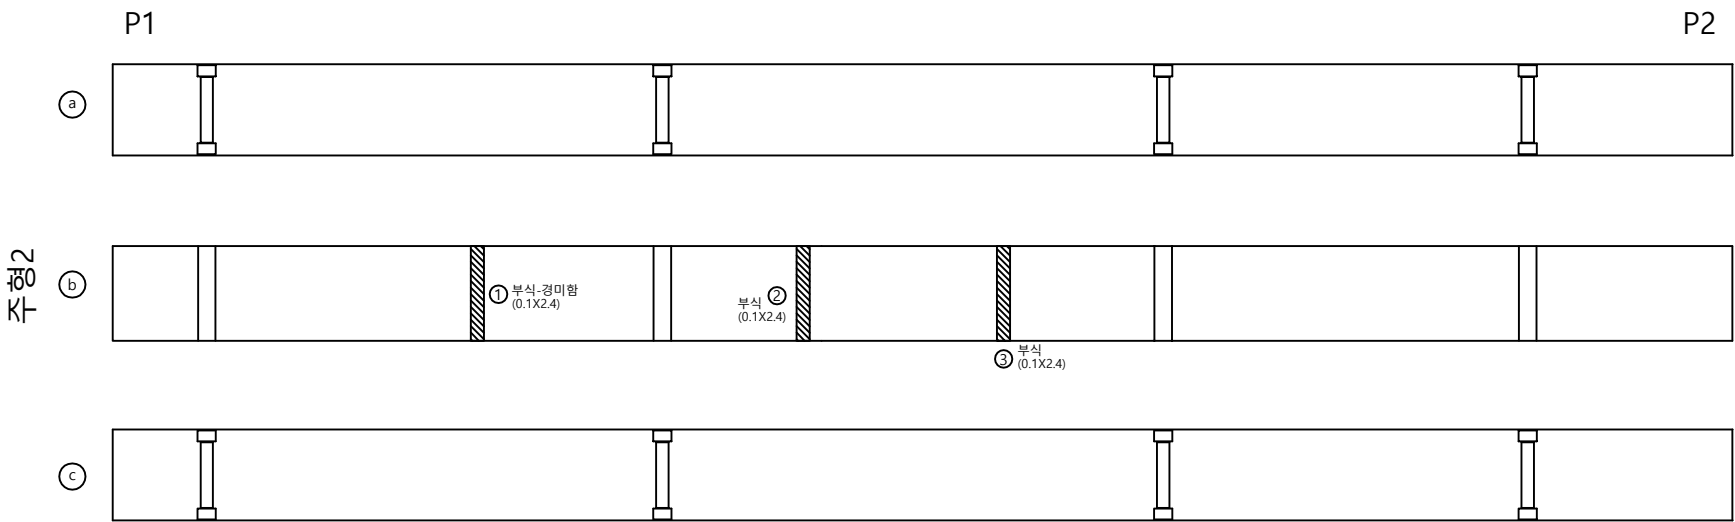
주 형 (외부)

| 번호 | 신/구 | 방향<br>구분 | 손상내용 | 손상물량 | | | | | | 비고 |
|---|---|---|---|---|---|---|---|---|---|---|
| 1 | 구 | 천안 | 부식 | | 0.1 | 2.4 | 0.24 | m' | 1 | |
| 2 | 구 | 천안 | 부식 | | 0.1 | 2.4 | 0.24 | m' | 1 | |
| 3 | 구 | 천안 | 부식 | | 0.1 | 2.4 | 0.24 | m' | 1 | |

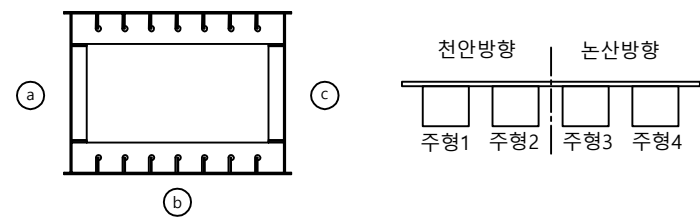
주 형 (외부)

| 번호 | 신/구 | 방향<br>구분 | 손상내용 | 손상물량 | | | | | | 비고 |
|---|---|---|---|---|---|---|---|---|---|---|
| 1 | 구 | 논산 | 부식 | | 0.1 | 2.4 | 0.24 | m' | 1 | |
| 2 | 구 | 논산 | 부식 | | 0.1 | 2.4 | 0.24 | m' | 1 | |
| 3 | 구 | 논산 | 부식 | | 0.2 | 2.4 | 0.48 | m' | 1 | |
| 4 | 구 | 논산 | 부식 | | 0.2 | 2.4 | 0.48 | m' | 1 | |
| 5 | 구 | 논산 | 부식 | | 0.2 | 0.2 | 0.04 | m' | 1 | |
| 6 | 신 | 논산 | 부식 | | 0.1 | 0.5 | 0.05 | m' | 1 | |

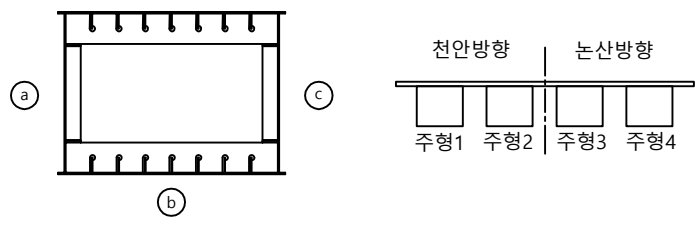
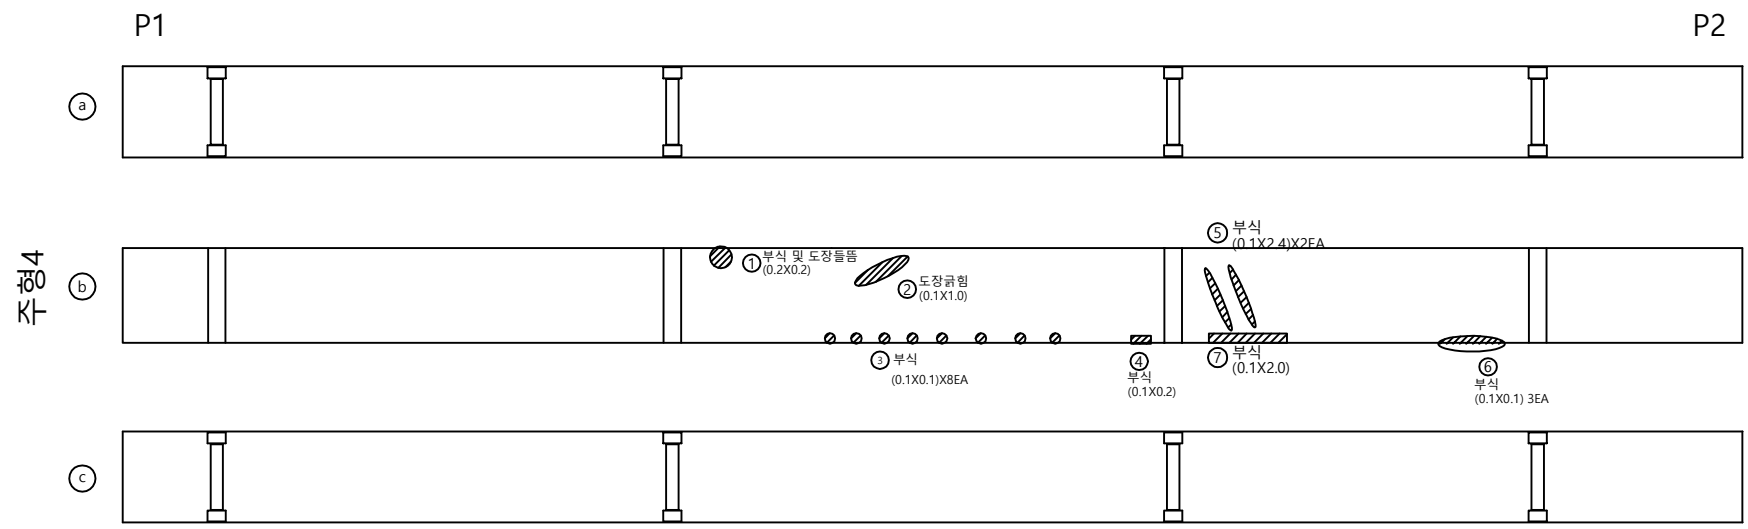
주 형 (외부)

| 번호 | 신/구 | 방향구분 | 손상내용 | 손상물량 | | | | | | 비고 |
|---|---|---|---|---|---|---|---|---|---|---|
| 1 | 구 | 논산 | 부식 및 도장들뜸 | | 0.2 | 0.2 | 0.04 | m' | 1 | |
| 2 | 구 | 논산 | 도장균열 | | 0.1 | 1.0 | 0.10 | m' | 1 | |
| 3 | 구 | 논산 | 부식 | | 0.1 | 0.1 | 0.08 | m' | 8 | |
| 4 | 구 | 논산 | 부식 | | 0.1 | 0.2 | 0.02 | m' | 1 | |
| 5 | 구 | 논산 | 부식 | | 0.1 | 2.4 | 0.48 | m' | 2 | |
| 6 | 구 | 논산 | 부식 | | 0.1 | 0.1 | 0.03 | m' | 3 | |
| 7 | 신 | 논산 | 부식 | | 0.1 | 2.0 | 0.20 | m' | 1 | |

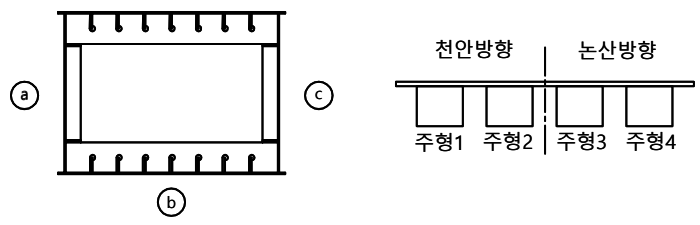
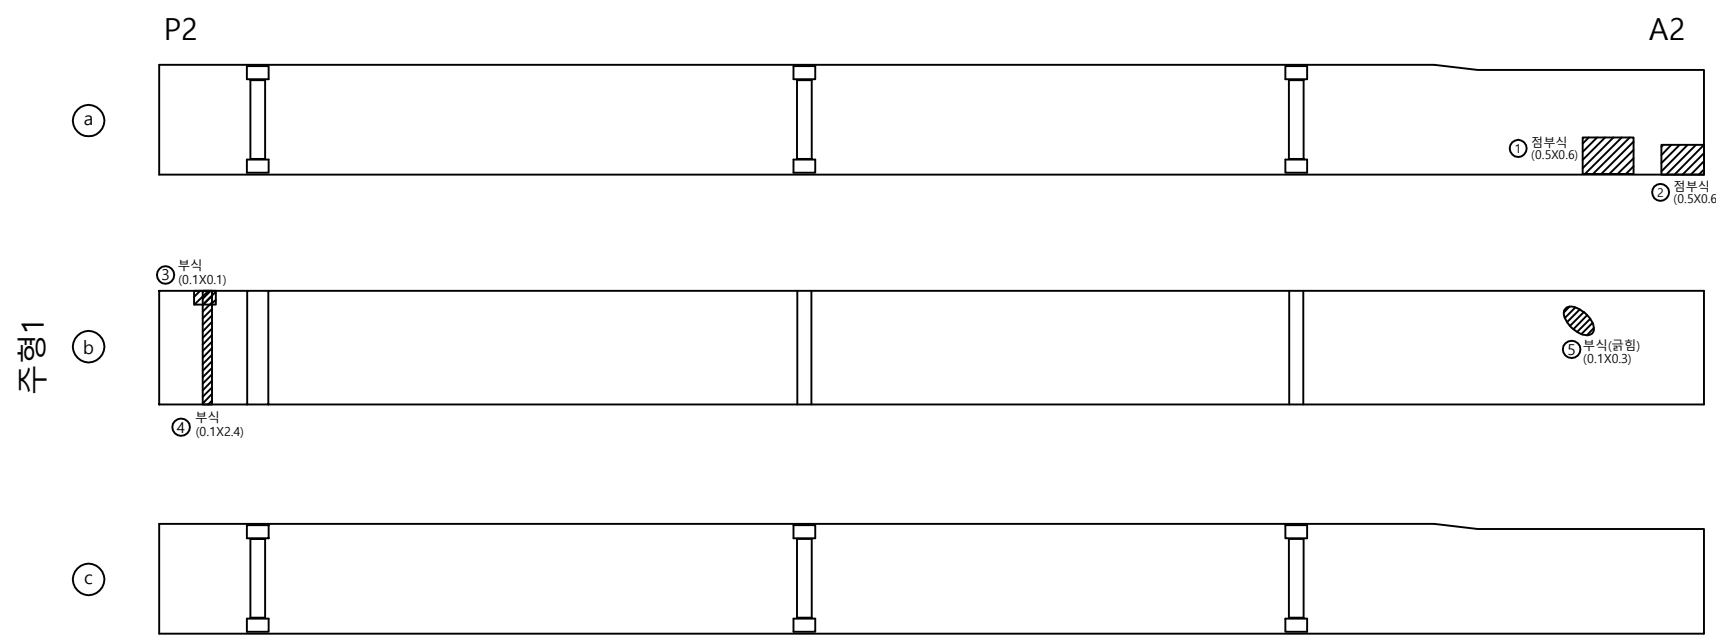
주 형 (외부)

| 번호 | 신/구 | 방향<br>구분 | 손상내용 | 손상물량 | | | | | | 비고 |
|---|---|---|---|---|---|---|---|---|---|---|
| 1 | 구 | 천안 | 점부식 | | 0.5 | 0.6 | 0.30 | m' | 1 | |
| 2 | 신 | 천안 | 점부식 | | 0.5 | 0.6 | 0.30 | m' | 1 | |
| 3 | 구 | 천안 | 부식 | | 0.1 | 0.1 | 0.01 | m' | 1 | |
| 4 | 구 | 천안 | 부식 | | 0.1 | 2.4 | 0.24 | m' | 1 | |
| 5 | 구 | 천안 | 부식 | | 0.1 | 0.3 | 0.03 | m' | 1 | |

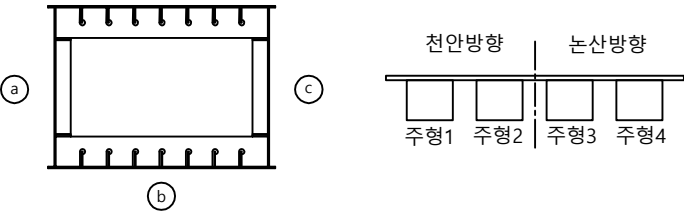
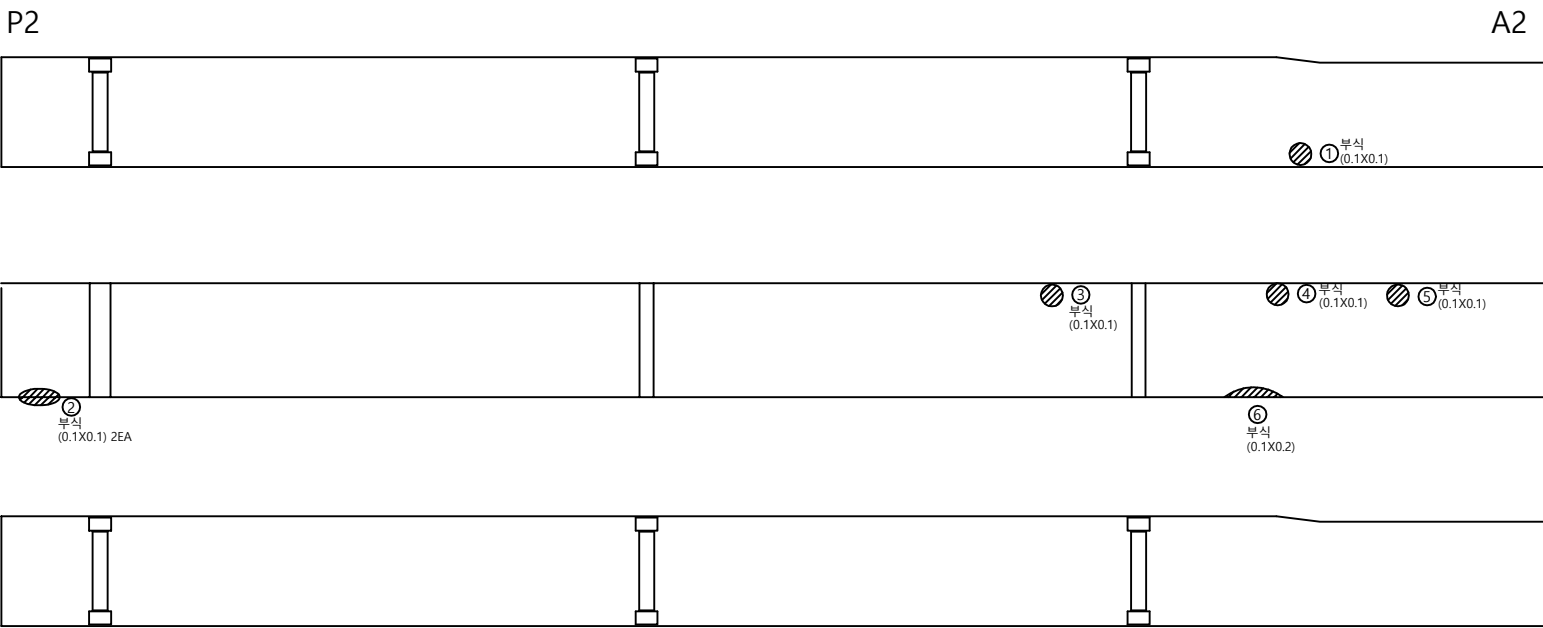
주 형 (외부)

| 번호 | 신/구 | 방향<br>구분 | 손상내용 | 손상물량 | | | | | | 비고 |
|---|---|---|---|---|---|---|---|---|---|---|
| 1 | 구 | 천안 | 부식 | | 0.1 | 0.1 | 0.01 | m' | 1 | |
| 2 | 구 | 천안 | 부식 | | 0.1 | 0.1 | 0.02 | m' | 2 | |
| 3 | 구 | 천안 | 부식 | | 0.1 | 0.1 | 0.01 | m' | 1 | |
| 4 | 구 | 천안 | 부식 | | 0.1 | 0.1 | 0.01 | m' | 1 | |
| 5 | 구 | 천안 | 부식 | | 0.1 | 0.1 | 0.01 | m' | 1 | |
| 6 | 구 | 천안 | 부식 | | 0.1 | 0.2 | 0.02 | m' | 1 | |

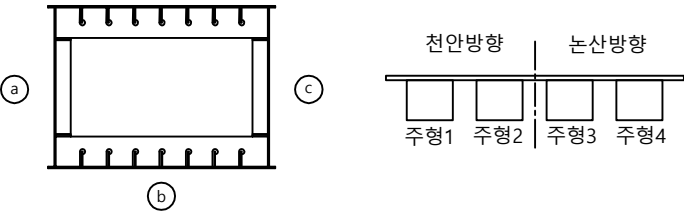
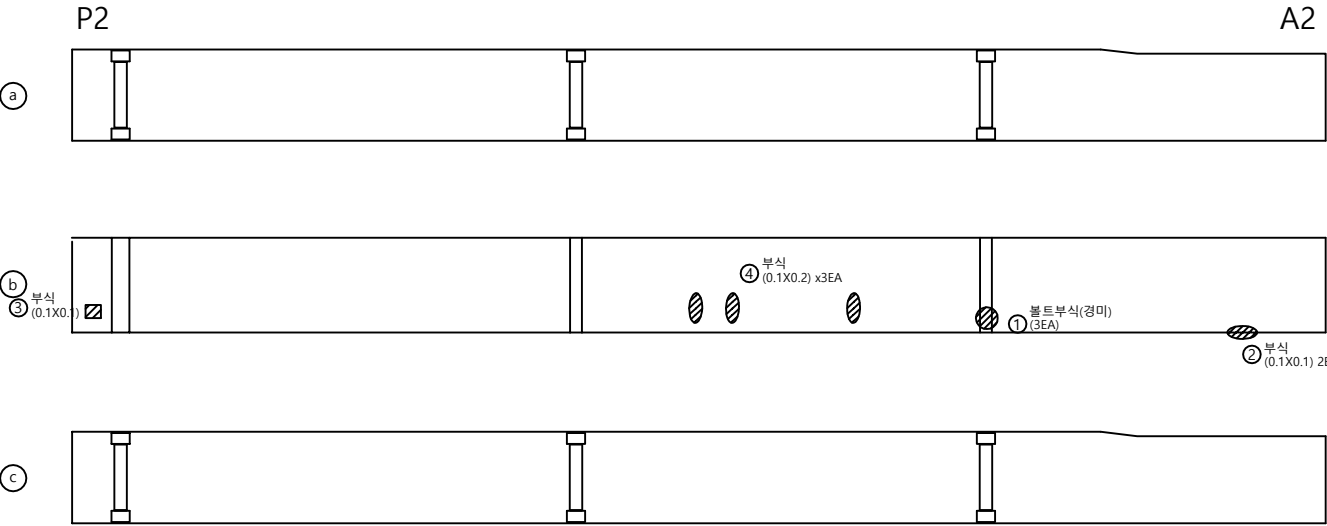
주 형 (외부)

| 번호 | 신/구 | 방향<br>구분 | 손상내용 | 손상물량 | | | | | | 비고 |
|---|---|---|---|---|---|---|---|---|---|---|
| 1 | 구 | 논산 | 볼트부식 | | | | 3.00 | 개소 | 3 | |
| 2 | 구 | 논산 | 부식 | | 0.1 | 0.1 | 0.02 | m' | 2 | |
| 3 | 신 | 논산 | 부식 | | 0.1 | 0.1 | 0.01 | m' | 1 | |
| 4 | 신 | 논산 | 부식 | | 0.1 | 0.2 | 0.06 | m' | 3 | |

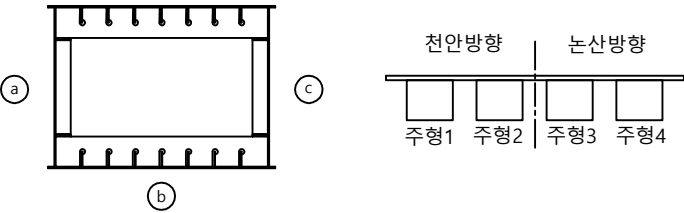
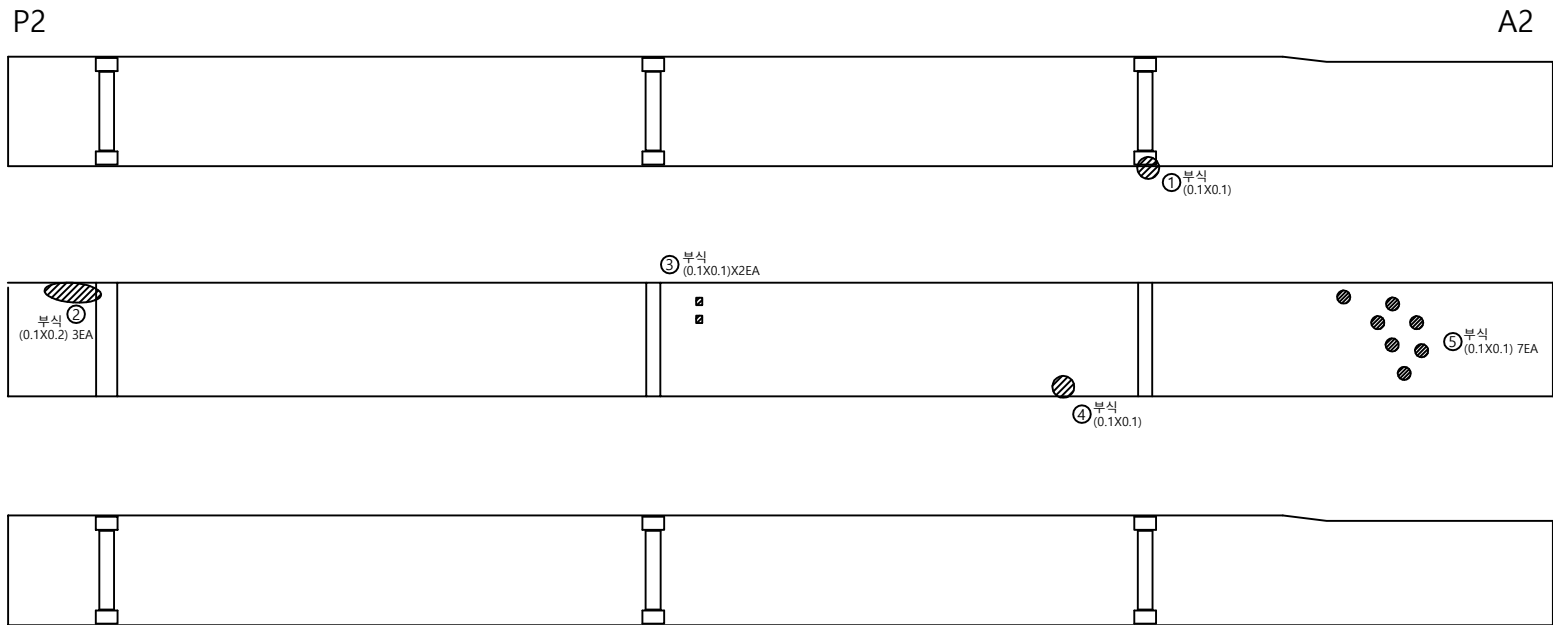
주 형 (외부)

| 번호 | 신/구 | 방향<br>구분 | 손상내용 | 손상물량 | | | | | | 비고 |
|---|---|---|---|---|---|---|---|---|---|---|
| 1 | 구 | 논산 | 부식 | | 0.1 | 0.1 | 0.01 | m' | 1 | |
| 2 | 구 | 논산 | 부식 | | 0.1 | 0.2 | 0.06 | m' | 3 | |
| 3 | 구 | 논산 | 부식 | | 0.1 | 0.1 | 0.02 | m' | 2 | |
| 4 | 구 | 논산 | 부식 | | 0.1 | 0.1 | 0.01 | m' | 1 | |
| 5 | 구 | 논산 | 부식 | | 0.1 | 0.1 | 0.07 | m' | 7 | |

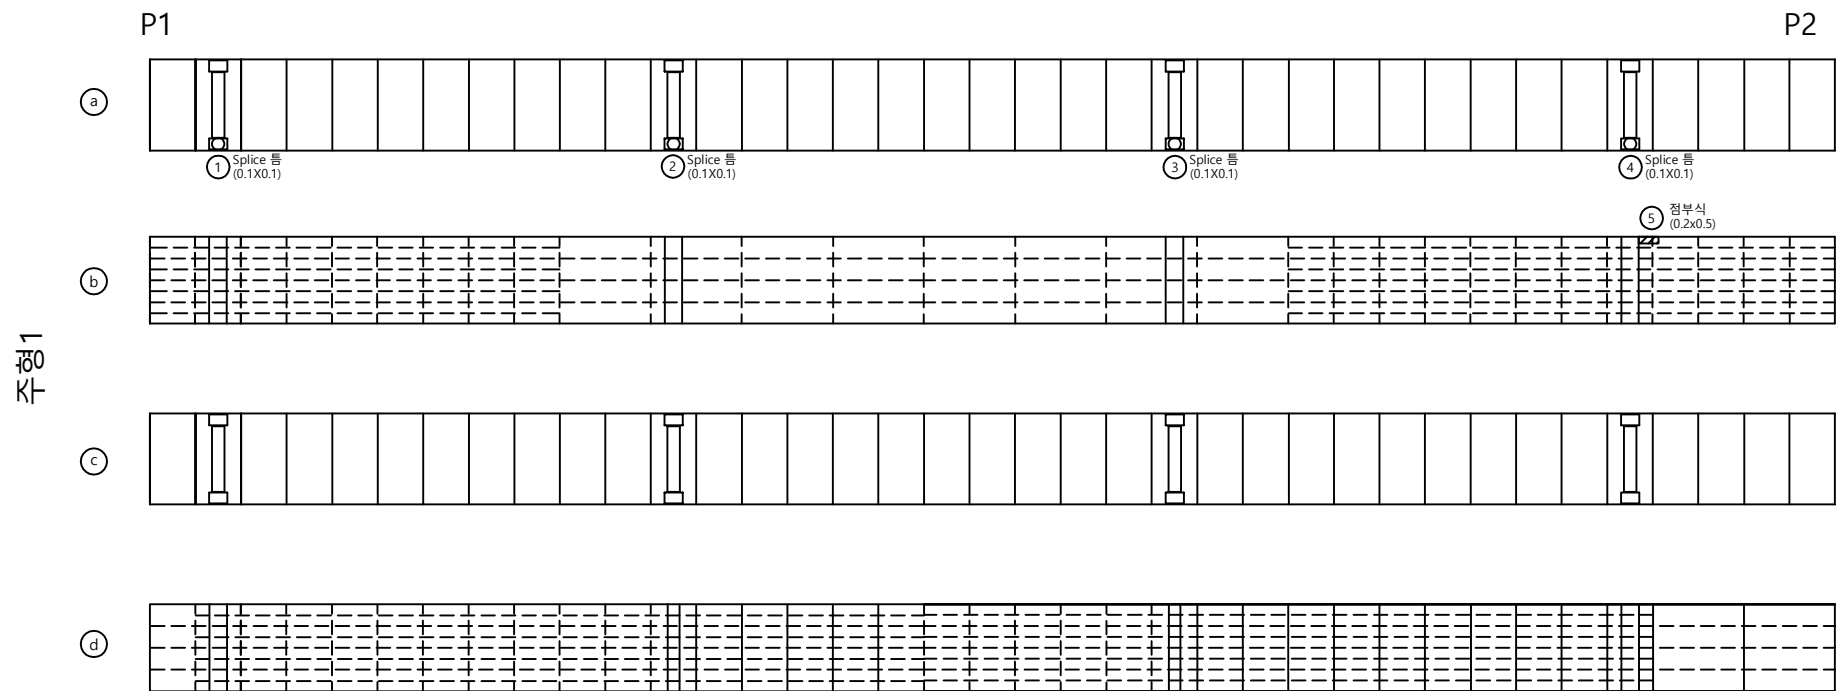
주 형 (내부)

| 번호 | 신/구 | 방향<br>구분 | 손상내용 | 손상물량 | | | | | | 비고 |
|---|---|---|---|---|---|---|---|---|---|---|
| 5 | 신 | 천안 | 점부식 | | 0.2 | 0.5 | 0.10 | m' | 1 | |

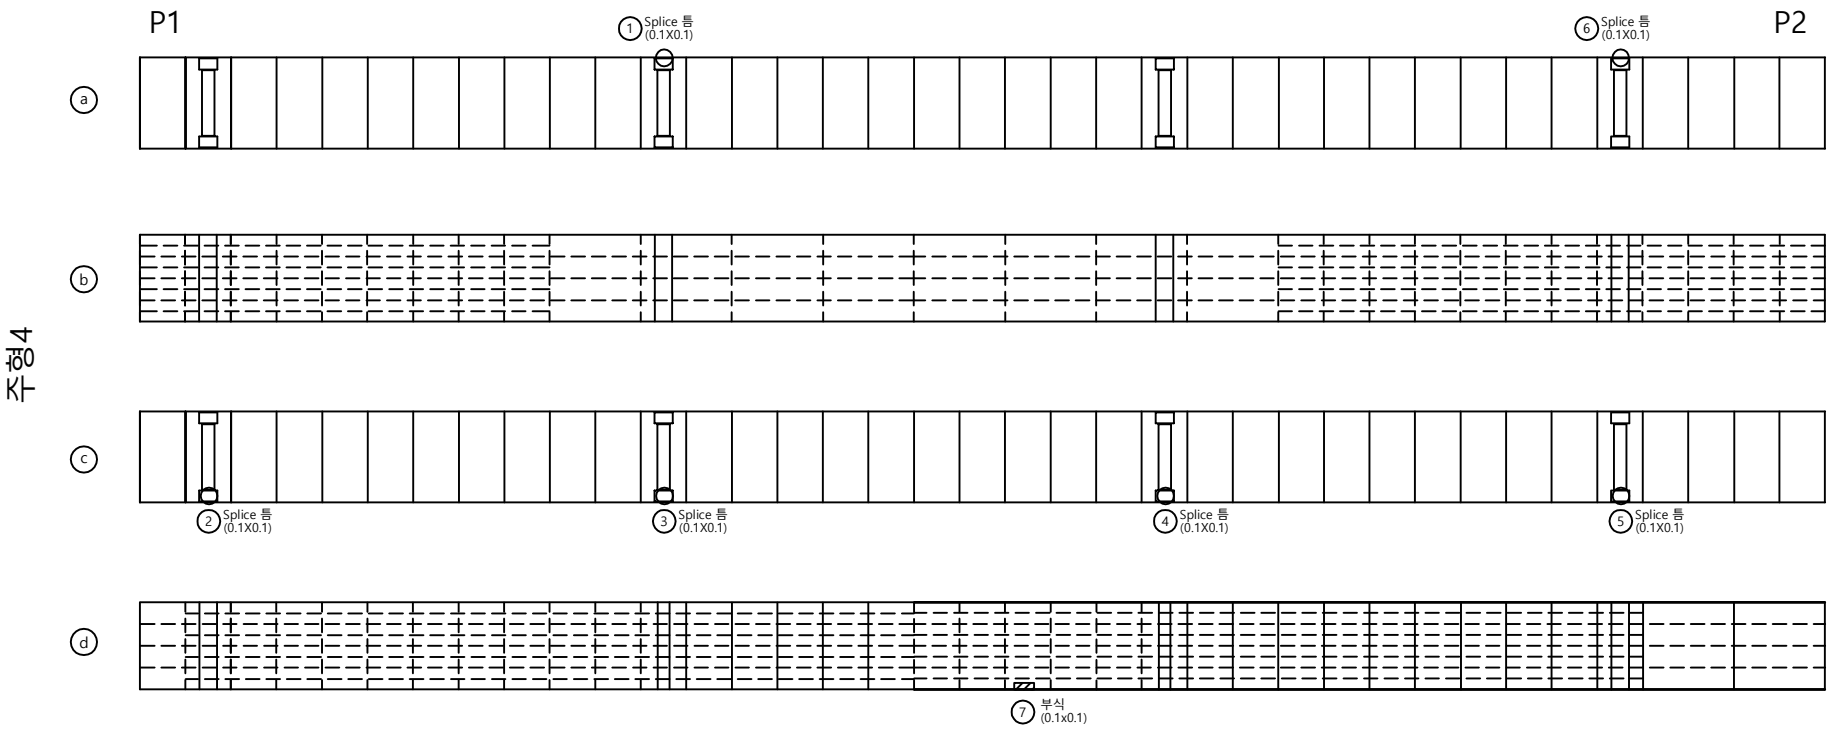
주 형 (내부)

| 번호 | 신/구 | 방향<br>구분 | 손상내용 | 손상물량 | | | | | | 비고 |
|---|---|---|---|---|---|---|---|---|---|---|
| 7 | 신 | 논산 | 부식 | | 0.1 | 0.1 | 0.01 | m' | 1 | |

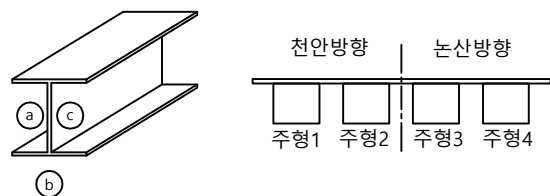
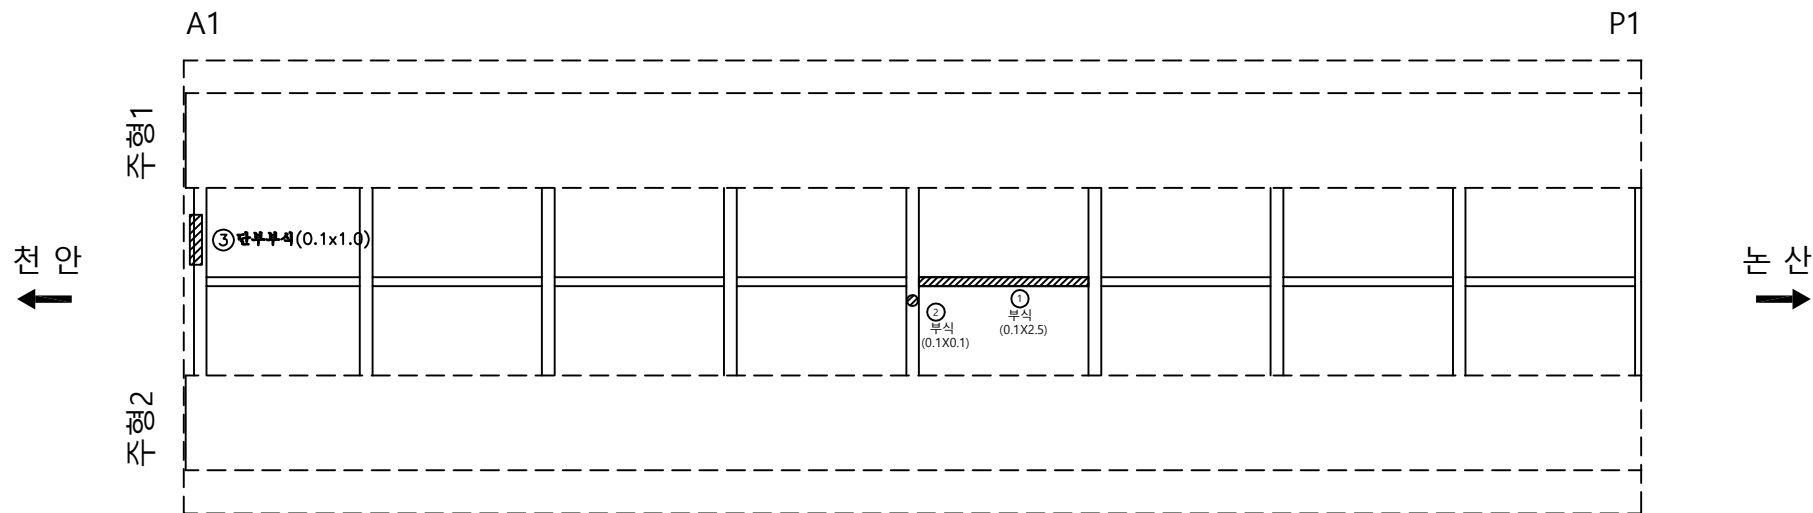
가 로 보

| 번호 | 신/구 | 방구분 | 손상내용 | 손상물량 | | | | | | 비고 |
|---|---|---|---|---|---|---|---|---|---|---|
| 1 | 구 | 천안 | 부식 | | 0.1 | 0.1 | 0.01 | m <sup>2</sup> | 1 | |
| 2 | 구 | 천안 | 부식 | | 0.1 | 2.5 | 0.25 | m <sup>2</sup> | 1 | |
| 3 | 구 | 천안 | 부식 | | 0.1 | 1.0 | 0.10 | m <sup>2</sup> | 1 | |

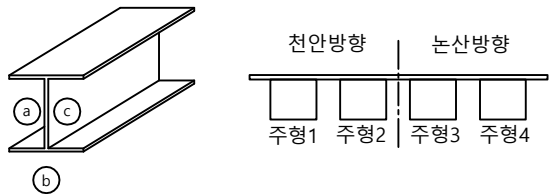
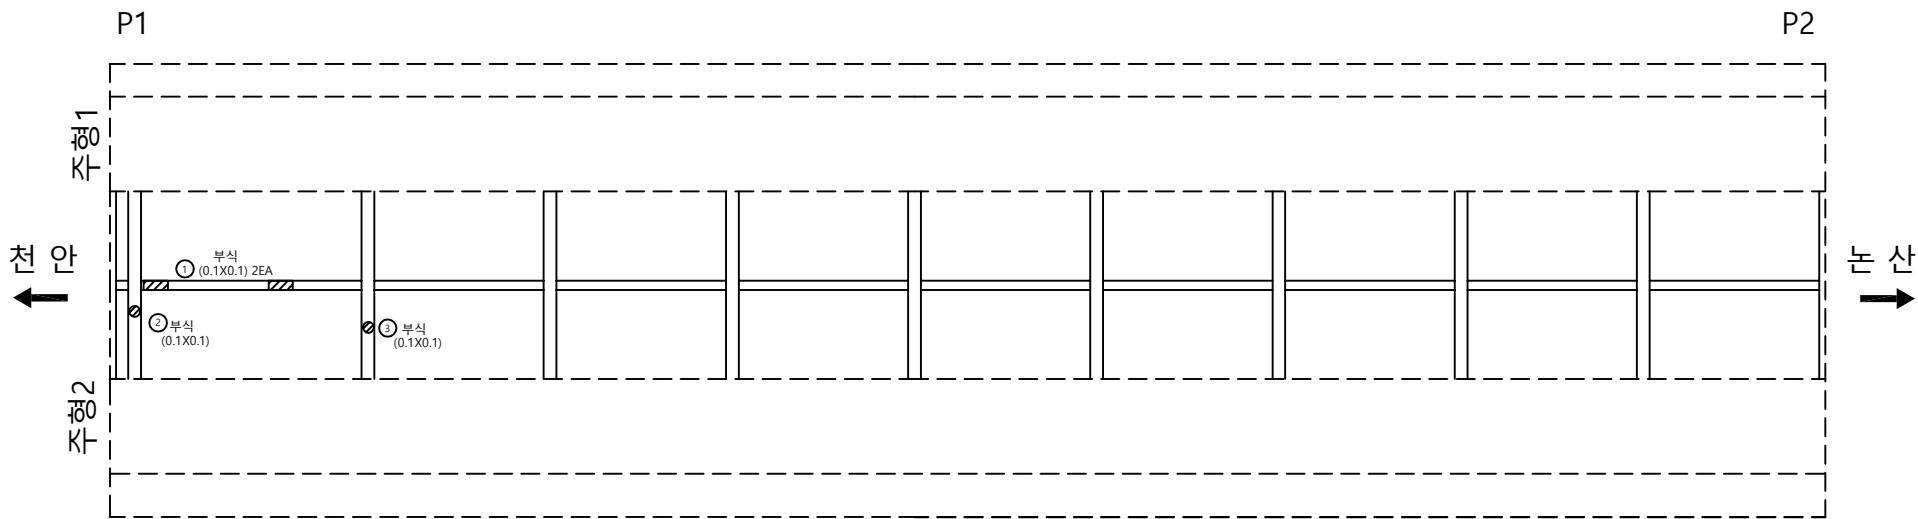
가 로 보

| 번호 | 신/구 | 방향<br>구분 | 손상내용 | 손상물량 | | | | | | 비고 |
|---|---|---|---|---|---|---|---|---|---|---|
| 1 | 구 | 천안 | 부식 | | 0.1 | 0.1 | 0.02 | m' | 2 | |
| 2 | 구 | 천안 | 부식 | | 0.1 | 0.1 | 0.01 | m' | 1 | |
| 3 | 구 | 천안 | 부식 | | 0.1 | 0.1 | 0.01 | m' | 1 | |
