논산천안고속도로 구조물 외관조사망도

# 초봉교

2018. 06

천안논산고속도로(주)

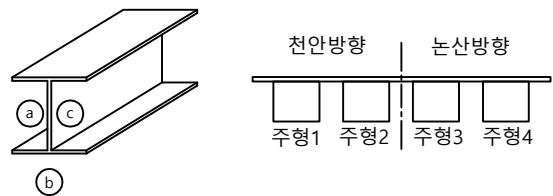
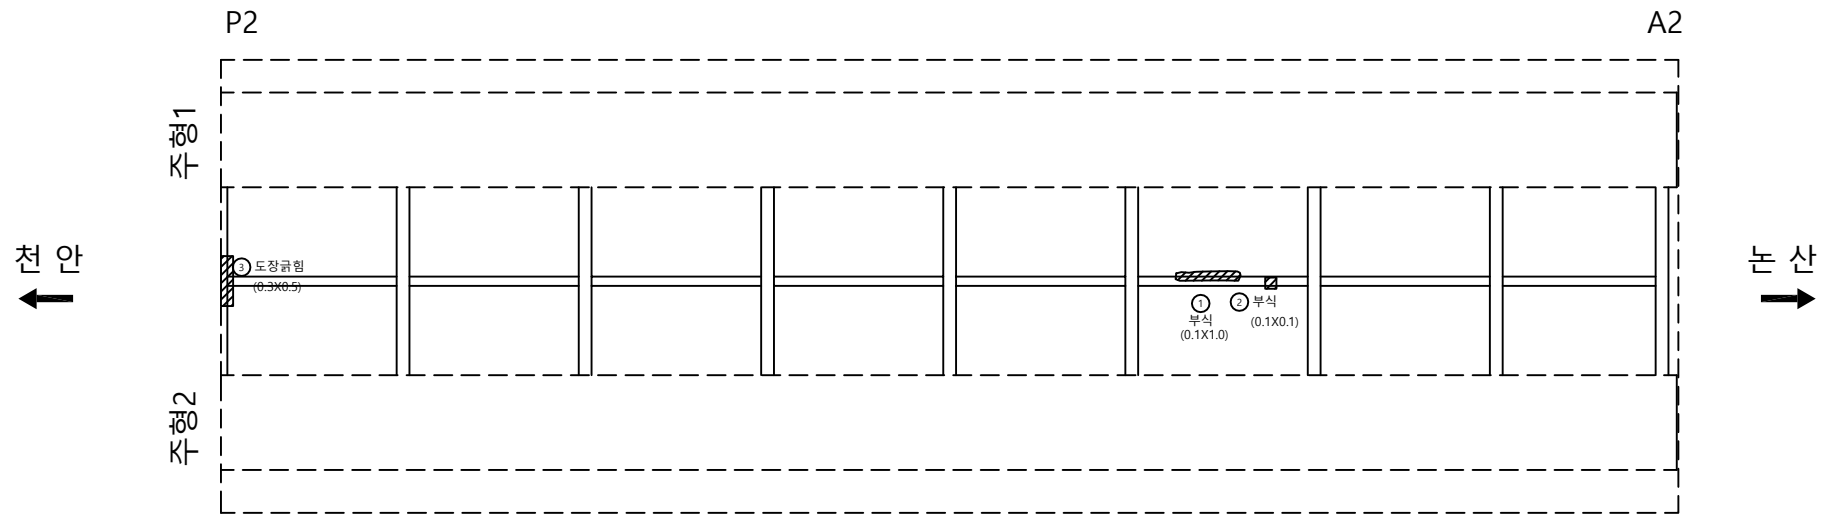
가 로 보

| 번호 | 신/구 | 방향 | 손상내용 | 손상물량 | | | | | | 비고 |
|---|---|---|---|---|---|---|---|---|---|---|
| 1 | 구 | 천안 | 부식 | | 0.1 | 1.0 | 0.10 | m² | 1 | |
| 2 | 구 | 천안 | 부식 | | 0.1 | 0.1 | 0.01 | m² | 1 | |
| 3 | 신 | 천안 | 도장균열 | | 0.3 | 0.5 | 0.15 | m² | 1 | |

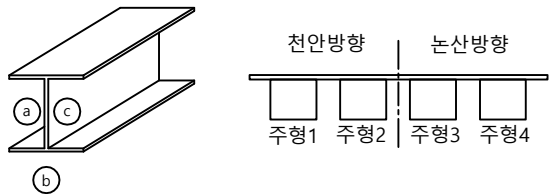
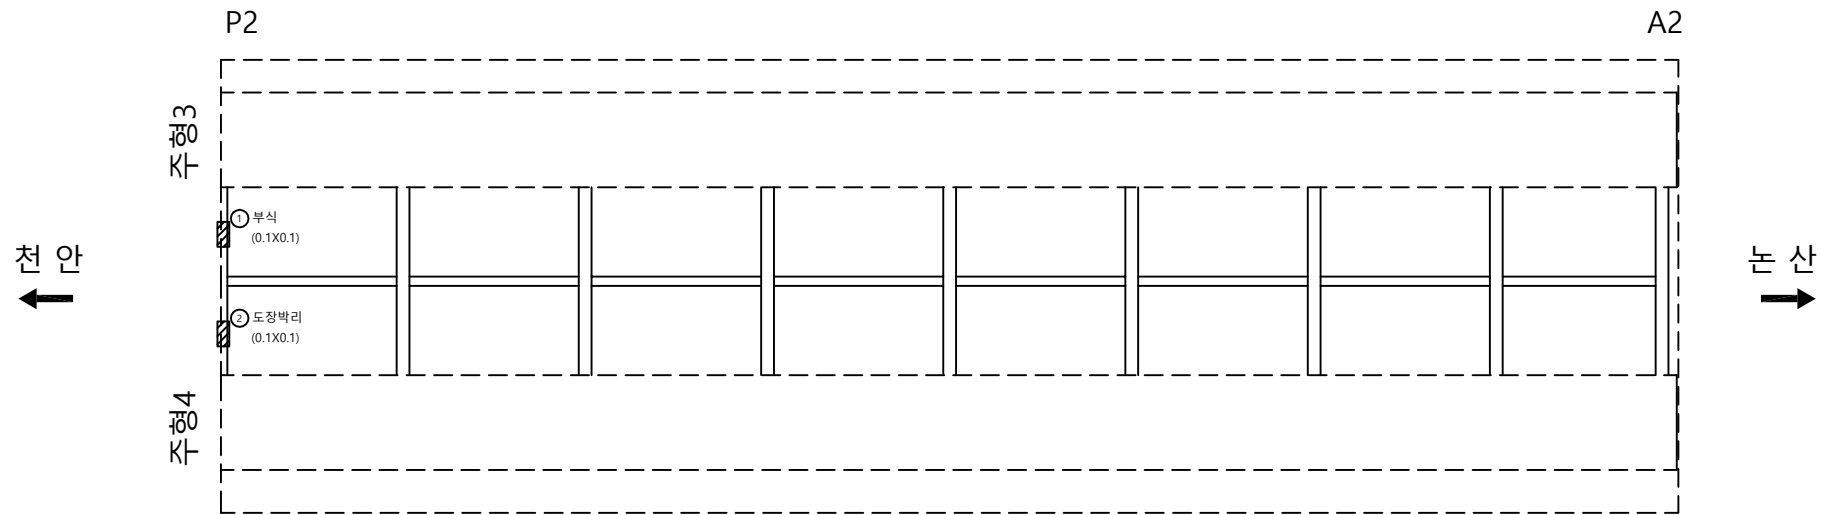
가 로 보

| 번호 | 신/구 | 방향 | 손상내용 | 손상물량 | | | | | | 비고 |
|---|---|---|---|---|---|---|---|---|---|---|
| 1 | 신 | 논산 | 부식 | | 0.1 | 0.1 | 0.01 | m <sup>2</sup> | 1 | |

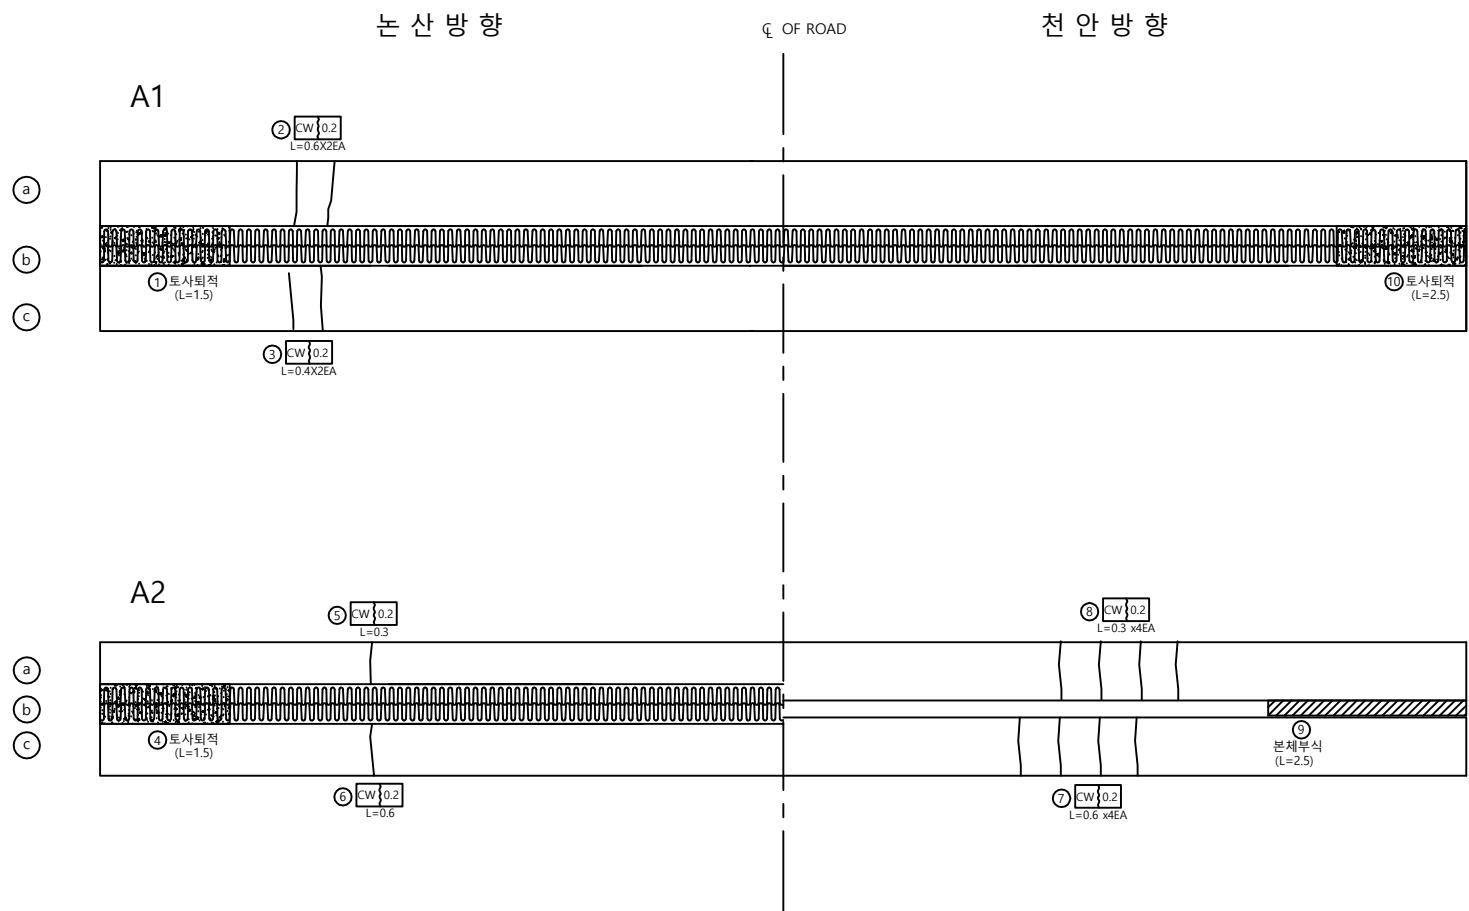
신 축 이 음 장 치

| 번호 | 신/구 | 방향 | 손상내용 | 손상물량 | | | | | | 비고 |
|---|---|---|---|---|---|---|---|---|---|---|
| 2 | 구 | 논산 | 후타재 균열 | 0.2 | | 0.6 | 1.20 | m | 2 | |
| 3 | 구 | 논산 | 후타재 균열 | 0.2 | | 0.4 | 0.80 | m | 2 | |
| 5 | 구 | 논산 | 후타재 균열 | 0.2 | | 0.3 | 0.30 | m | 1 | |
| 6 | 구 | 논산 | 후타재 균열 | 0.2 | | 0.6 | 0.60 | m | 1 | |
| 7 | 구 | 천안 | 후타재 균열 | 0.2 | | 0.6 | 1.40 | m | 4 | |
| 8 | 구 | 천안 | 후타재 균열 | 0.2 | | 0.3 | 1.20 | m | 4 | |
| 9 | 구 | 천안 | 본체부식 | | | 2.5 | 2.50 | m | 1 | |

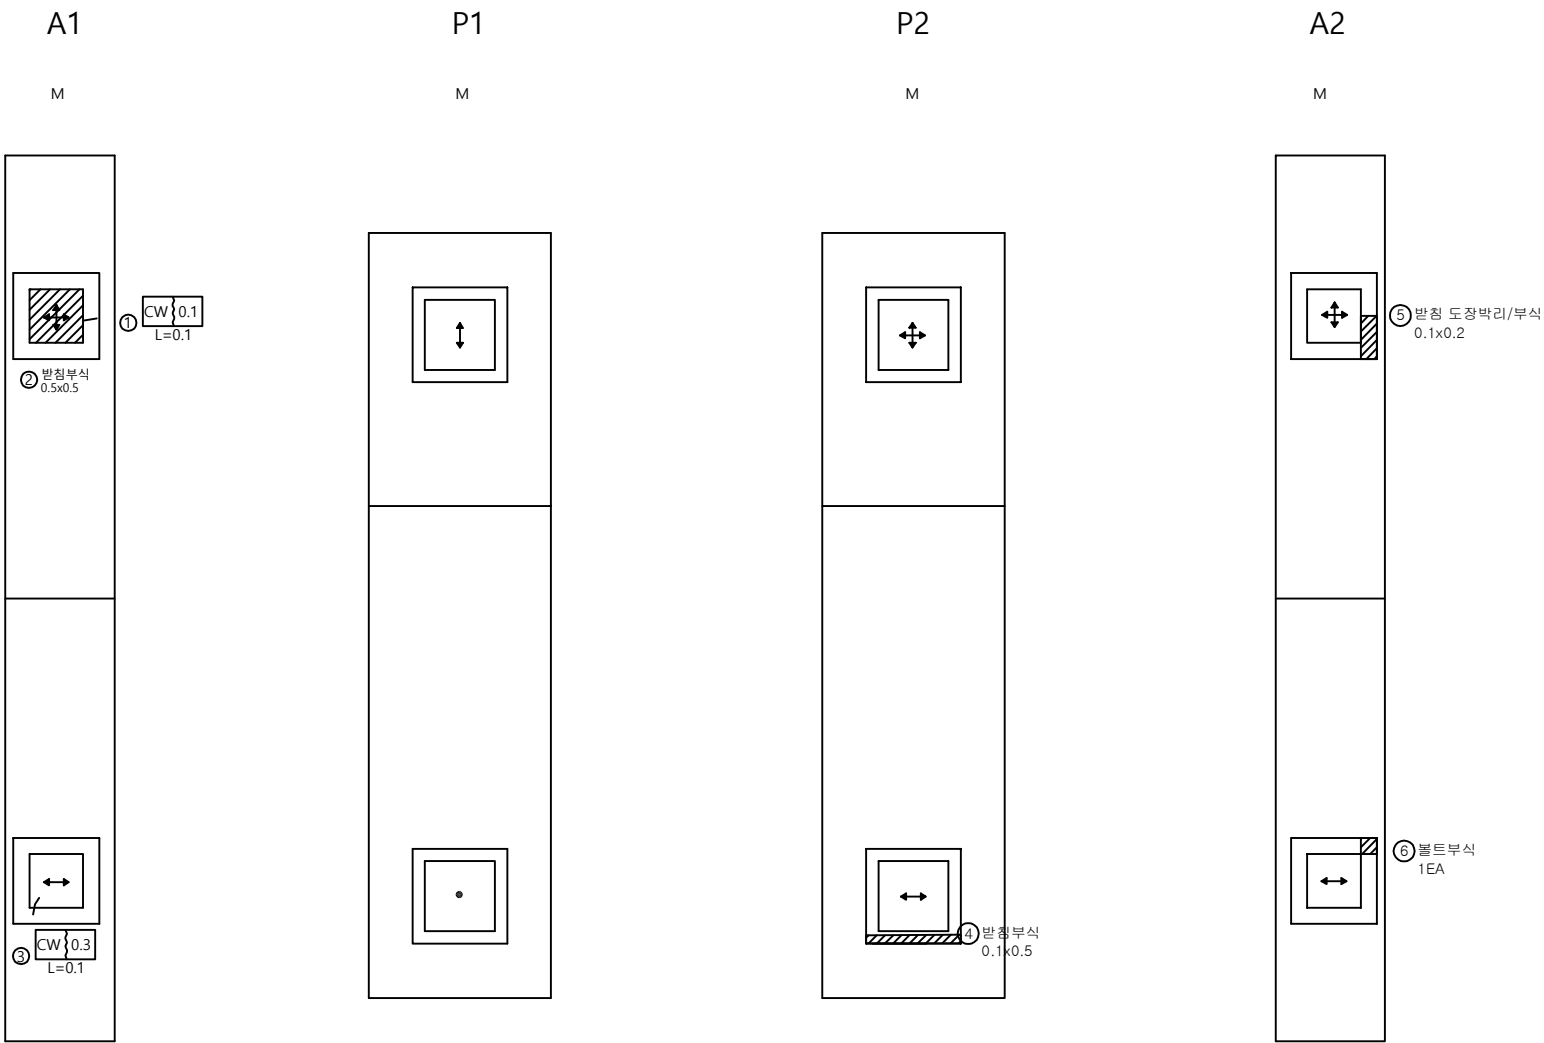
교 량 받 침

| 번호 | 신/구 | 방 향<br>구 분 | 손상내용 | 손상물량 | | | | | | 비고 |
|---|---|---|---|---|---|---|---|---|---|---|
| 1 | 구 | 천안 | 받침물탈 균열 | 0.1 | | 0.1 | 0.10 | m | 1 | |
| 2 | 구 | 천안 | 받침부식 | | 0.5 | 0.5 | 0.25 | m' | 1 | |
| 3 | 구 | 천안 | 받침물탈 균열 | 0.3 | | 0.1 | 0.10 | m | 1 | |
| 4 | 신 | 천안 | 받침부식 | | 0.5 | 0.5 | 0.25 | m' | 1 | |
| 5 | 신 | 천안 | 받침 도장박리/부식 | | 0.1 | 0.2 | 0.02 | m' | 1 | |
| 6 | 신 | 천안 | 볼트부식 | | | | 1.00 | EA | 1 | |

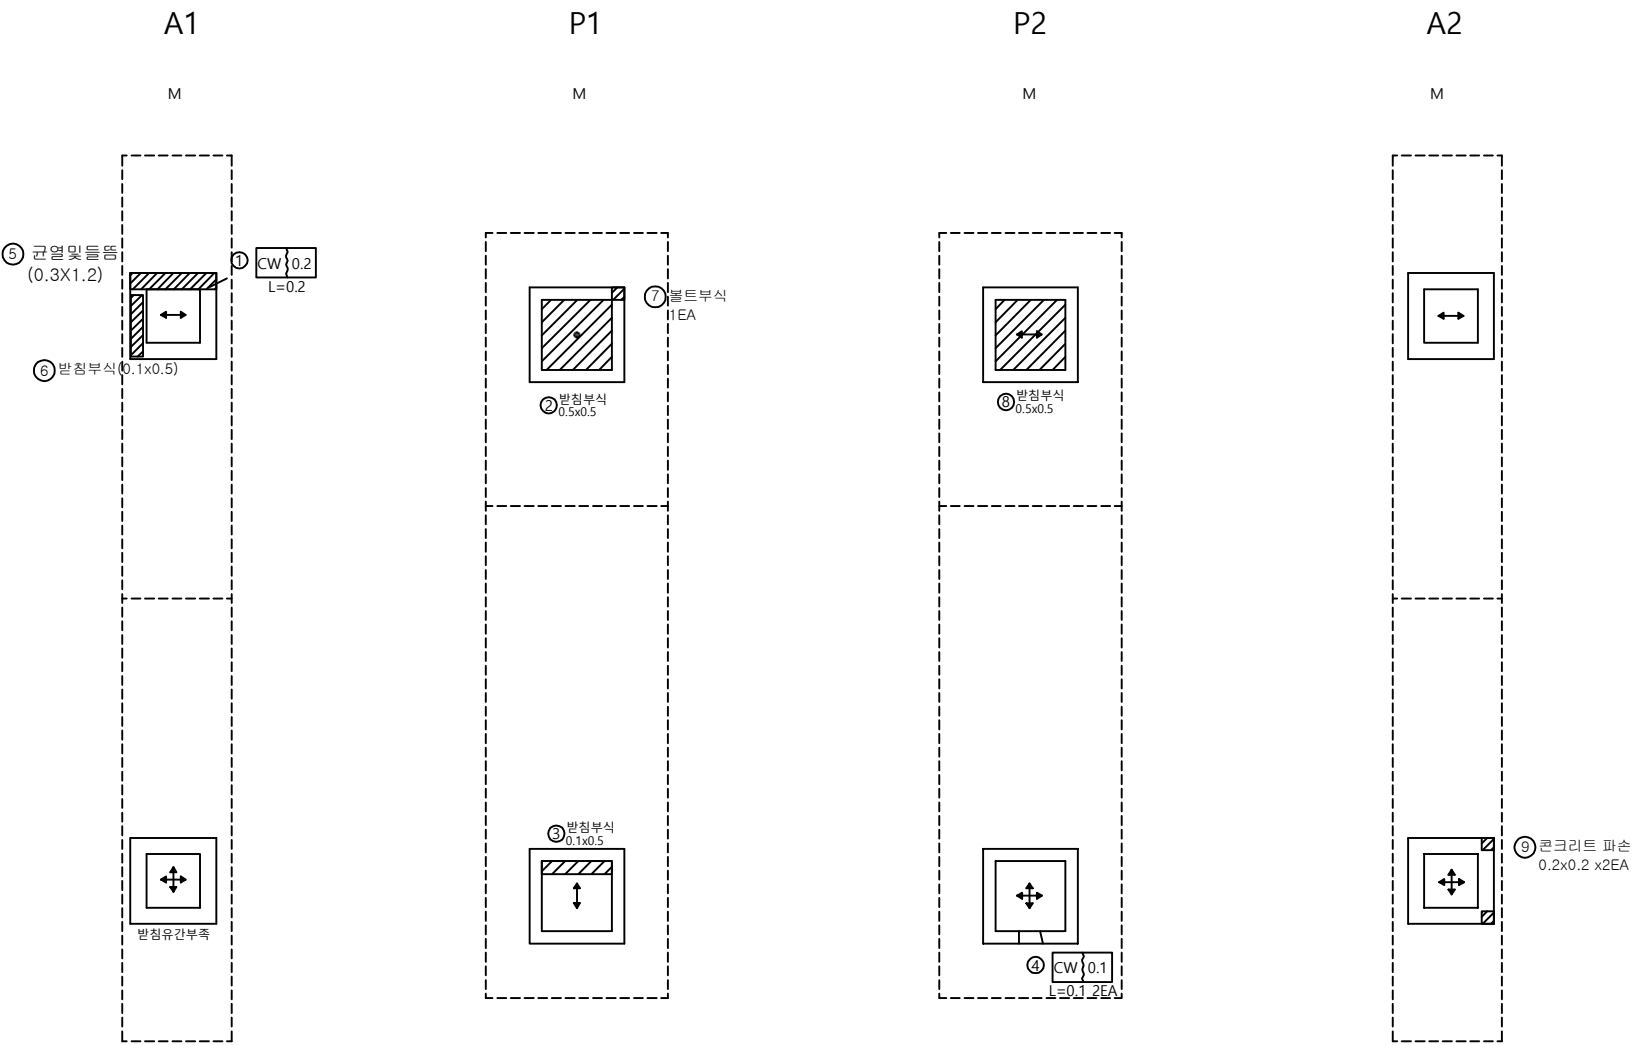
교 량 받 침

| 번호 | 신/구 | 방 향 | 손상내용 | 손상물량 | | | | | | 비고 |
|---|---|---|---|---|---|---|---|---|---|---|
| 1 | 구 | 논산 | 받침콘크리트 균열 | 0.2 | | 0.2 | 0.20 | m | 1 | |
| 2 | 구 | 논산 | 받침부식 | | 0.5 | 0.5 | 0.25 | m² | 1 | |
| 3 | 구 | 논산 | 받침부식 | | 0.1 | 0.5 | 0.05 | m² | 1 | |
| 4 | 구 | 논산 | 받침콘크리트 균열 | 0.1 | | 0.1 | 0.20 | m | 2 | |
| 5 | 구 | 논산 | 균열 및 들뜸 | | 0.3 | 1.2 | 0.36 | m² | 1 | |
| 6 | 구 | 논산 | 받침부식 | | 0.1 | 0.5 | 0.05 | m² | 1 | |
| 7 | 신 | 논산 | 볼트부식 | | | | 1.00 | EA | 1 | |
| 8 | 신 | 논산 | 받침부식 | | 0.5 | 0.5 | 0.25 | m² | 1 | |

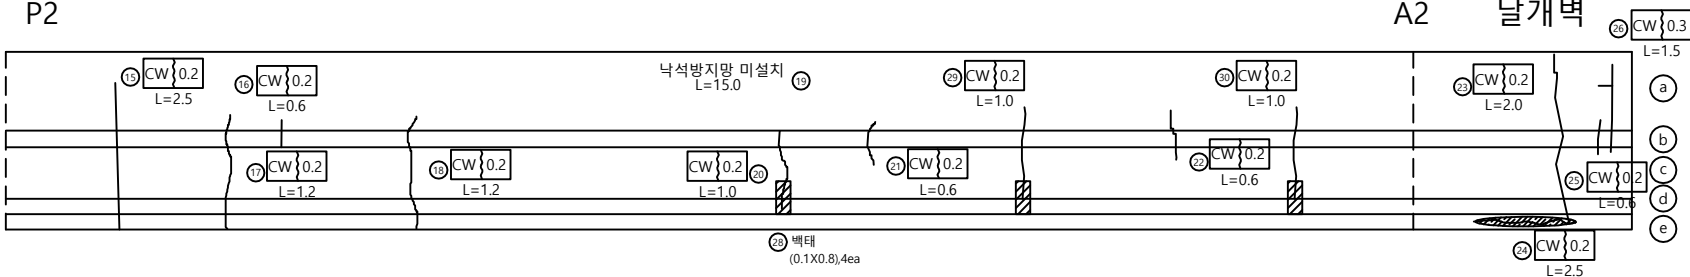
날개벽

| 번호 | 신/구 | 방향구분 | 손상내용 | 손상물량 | | | | | | 비고 |
|---|---|---|---|---|---|---|---|---|---|---|
| 1 | 구 | 천안 | 균열 | 0.2 | | 1.2 | 1.20 | m | 1 | |
| 2 | 구 | 천안 | 균열 | 0.2 | | 1.0 | 1.00 | m | 1 | |
| 3 | 구 | 천안 | 균열 | 0.2 | | 0.8 | 0.80 | m | 1 | |
| 4 | 구 | 천안 | 균열 | 0.1 | | 1.0 | 1.00 | m | 1 | |
| 6 | 구 | 천안 | 균열 | 0.3 | | 1.0 | 1.00 | m | 1 | |
| 7 | 구 | 천안 | 균열 | 0.3 | | 1.2 | 1.20 | m | 1 | |
| 8 | 구 | 천안 | 균열 | 0.2 | | 1.0 | 1.00 | m | 1 | |
| 9 | 구 | 천안 | 균열 | 0.3 | | 1.5 | 1.50 | m | 1 | |
| 10 | 구 | 천안 | 균열 | 0.1 | | 0.5 | 0.50 | m | 1 | |
| 11 | 구 | 천안 | 균열 | 0.1 | | 0.5 | 0.50 | m | 1 | |
| 12 | 구 | 천안 | 균열 | 0.2 | | 0.6 | 1.20 | m | 2 | |
| 13 | 구 | 천안 | 균열 | 0.3 | | 1.2 | 1.20 | m | 1 | |
| 14 | 구 | 천안 | 균열 | 0.3 | | 3.0 | 3.00 | m | 1 | |
| 15 | 구 | 천안 | 균열 | 0.2 | | 2.5 | 2.50 | m | 1 | |
| 16 | 구 | 천안 | 균열 | 0.2 | | 0.6 | 0.60 | m | 1 | |
| 17 | 구 | 천안 | 균열 | 0.2 | | 1.2 | 1.20 | m | 1 | |
| 18 | 구 | 천안 | 균열 | 0.2 | | 1.2 | 1.20 | m | 1 | |
| 20 | 구 | 천안 | 균열 | 0.2 | | 1.0 | 1.00 | m | 1 | |
| 21 | 구 | 천안 | 균열 | 0.2 | | 0.6 | 0.60 | m | 1 | |
| 22 | 구 | 천안 | 균열 | 0.2 | | 0.6 | 0.60 | m | 1 | |
| 23 | 구 | 천안 | 균열 | 0.2 | | 2.0 | 2.00 | m | 1 | |
| 24 | 구 | 천안 | 균열 | 0.2 | | 2.5 | 2.50 | m | 1 | |
| 25 | 구 | 천안 | 균열 | 0.2 | | 0.6 | 0.60 | m | 1 | |
| 26 | 구 | 천안 | 균열 | 0.3 | | 1.5 | 1.50 | m | 1 | |
| 29 | 구 | 천안 | 균열 | 0.2 | | 1.0 | 1.00 | m | 1 | |
| 30 | 구 | 천안 | 균열 | 0.2 | | 1.0 | 1.00 | m | 1 | |

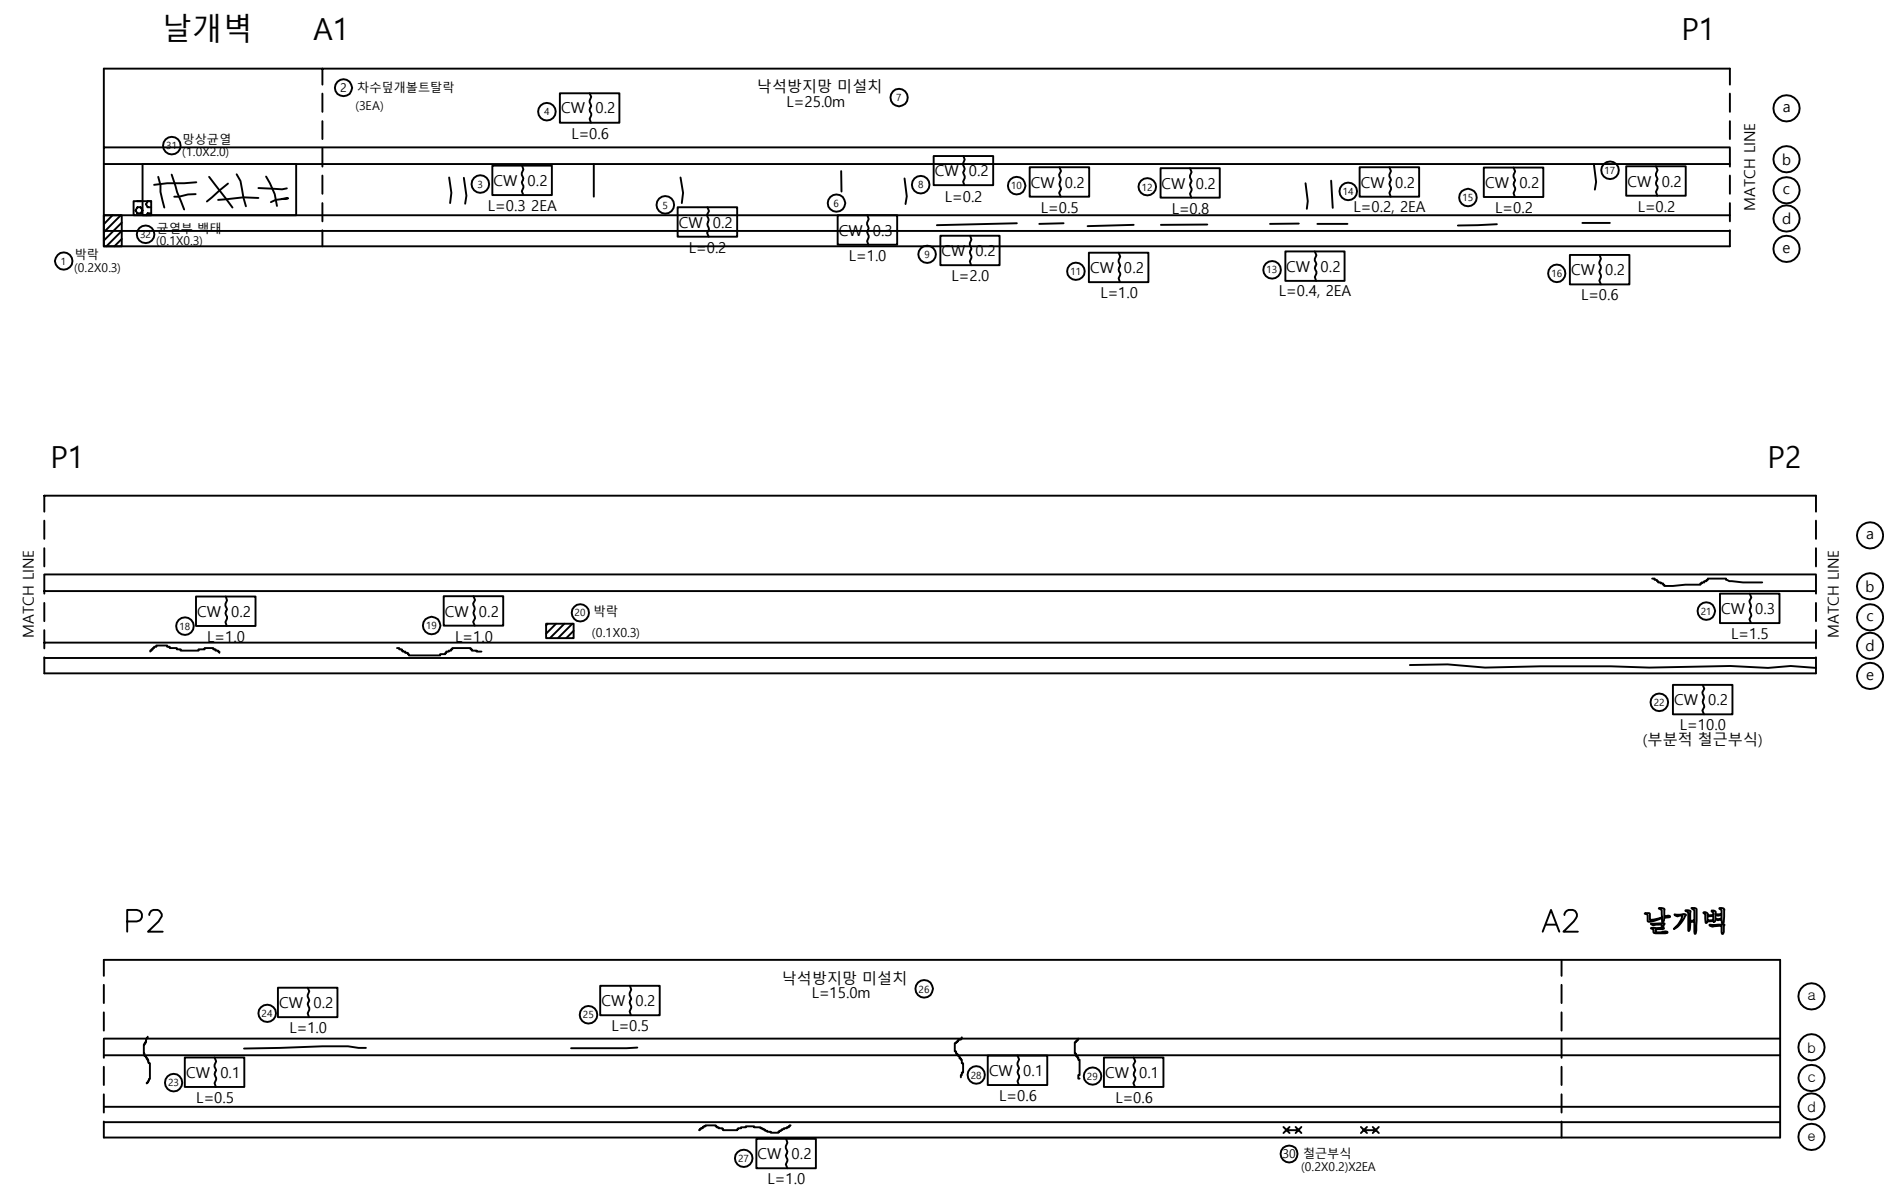
방 호 벽 (난 간)

| 번호 | 신/구 | 방향 | 손상내용 | 손상물량 | | | | | | 비고 |
|---|---|---|---|---|---|---|---|---|---|---|
| 3 | 구 | 논산 | 균열 | 0.2 | | 0.3 | 0.60 | m | 2 | |
| 4 | 구 | 논산 | 균열 | 0.2 | | 0.6 | 0.60 | m | 1 | |
| 5 | 구 | 논산 | 균열 | 0.2 | | 0.2 | 0.20 | m | 1 | |
| 6 | 구 | 논산 | 균열 | 0.3 | | 1.0 | 1.00 | m | 1 | |
| 8 | 구 | 논산 | 균열 | 0.2 | | 0.2 | 0.20 | m | 1 | |
| 9 | 구 | 논산 | 균열 | 0.2 | | 2.0 | 2.00 | m | 1 | |
| 10 | 구 | 논산 | 균열 | 0.2 | | 0.5 | 0.50 | m | 1 | |
| 11 | 구 | 논산 | 균열 | 0.2 | | 1.0 | 1.00 | m | 1 | |
| 12 | 구 | 논산 | 균열 | 0.2 | | 0.8 | 0.80 | m | 1 | |
| 13 | 구 | 논산 | 균열 | 0.2 | | 0.4 | 0.80 | m | 2 | |
| 14 | 구 | 논산 | 균열 | 0.2 | | 0.2 | 0.40 | m | 2 | |
| 15 | 구 | 논산 | 균열 | 0.2 | | 0.2 | 0.20 | m | 1 | |
| 16 | 구 | 논산 | 균열 | 0.2 | | 0.6 | 0.60 | m | 1 | |
| 17 | 구 | 논산 | 균열 | 0.2 | | 0.2 | 0.20 | m | 1 | |
| 18 | 구 | 논산 | 균열 | 0.2 | | 1.0 | 1.00 | m | 1 | |
| 19 | 구 | 논산 | 균열 | 0.2 | | 1.0 | 1.00 | m | 1 | |
| 21 | 구 | 논산 | 균열 | 0.3 | | 1.5 | 1.50 | m | 1 | |
| 22 | 구 | 논산 | 균열 | 0.2 | | 10.0 | 10.00 | m | 1 | |
| 23 | 구 | 논산 | 균열 | 0.1 | | 0.5 | 0.50 | m | 1 | |
| 24 | 구 | 논산 | 균열 | 0.2 | | 1.0 | 1.00 | m | 1 | |
| 25 | 구 | 논산 | 균열 | 0.2 | | 0.5 | 0.50 | m | 1 | |
| 27 | 구 | 논산 | 균열 | 0.2 | | 1.0 | 1.00 | m | 1 | |
| 28 | 구 | 논산 | 균열 | 0.1 | | 0.6 | 0.60 | m | 1 | |
| 29 | 구 | 논산 | 균열 | 0.1 | | 0.6 | 0.60 | m | 1 | |
| 30 | 구 | 논산 | 철근부식 | | 0.2 | 0.2 | 0.08 | m' | 2 | |
| 31 | 신 | 논산 | 망상균열 | | 1.0 | 2.0 | 2.00 | m' | 1 | |
| 32 | 신 | 논산 | 균열부 백태 | | 0.1 | 0.3 | 0.03 | m' | 1 | |

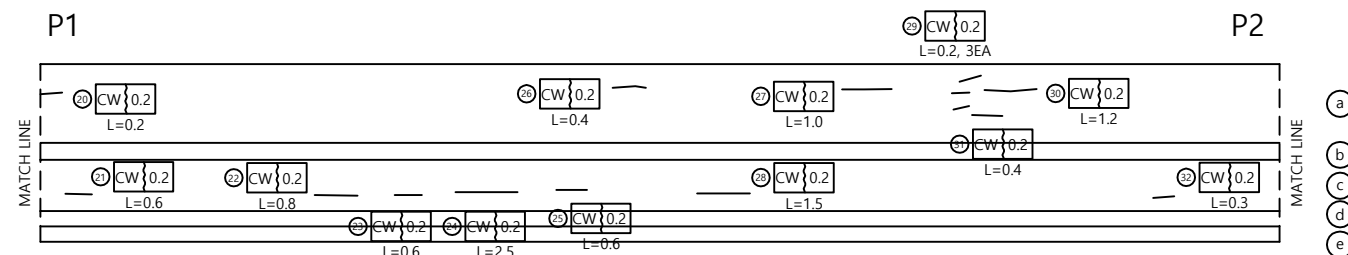
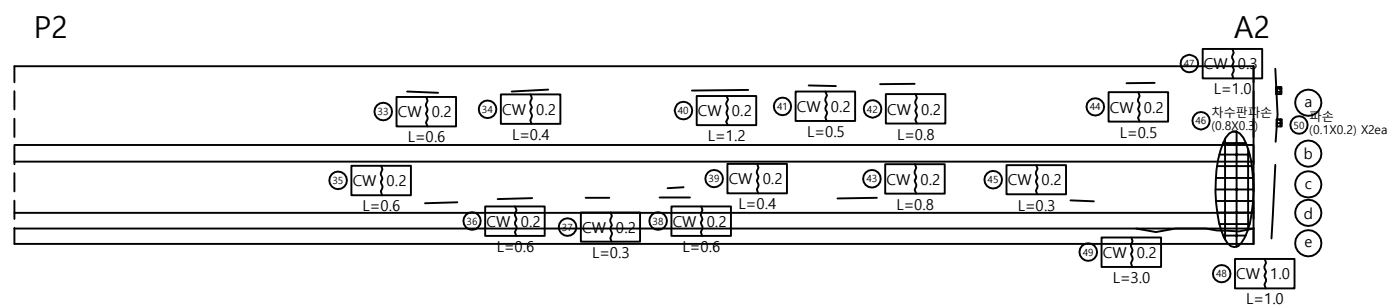
## 논 산 방 향

| 손상물량표 | | | | | | | | | | |
|---|---|---|---|---|---|---|---|---|---|---|
| 1 | 구 | 천안 | 접속부 망상균열 | | 6.0 | 1.0 | 6.00 | m <sup>2</sup> | 1 | |
| 2 | 구 | 천안 | 균열 | 0.3 | | 1.0 | 1.00 | m | 1 | |
| 3 | 구 | 논산 | 균열 | 0.3 | | 1.0 | 1.00 | m | 1 | |
| 14 | 구 | 논산 | 망상균열 | | 0.6 | 1.2 | 0.72 | m <sup>2</sup> | 1 | |
| 18 | 구 | 천안 | 망상균열 | | 0.3 | 0.5 | 0.15 | m <sup>2</sup> | 1 | |
| 48 | 구 | 논산 | 균열 | 1.0 | | 1.0 | 1.00 | m | 1 | |
| 49 | 신 | 논산 | 균열 | 0.1 | | 3.0 | 3.00 | m | 1 | |

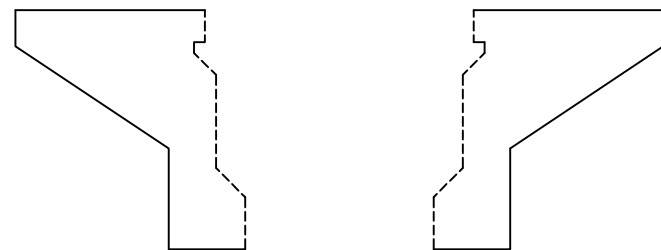
| 번호 | 신/구 | 방향 | 손상내용 | 손상물량 | | | | | | 비고 |
|---|---|---|---|---|---|---|---|---|---|---|
| 1 | 구 | 논산 | 균열 | 0.2 | | 0.5 | 0.50 | m | 1 | |
