# 교 면 포 장

손 상 물 량 표

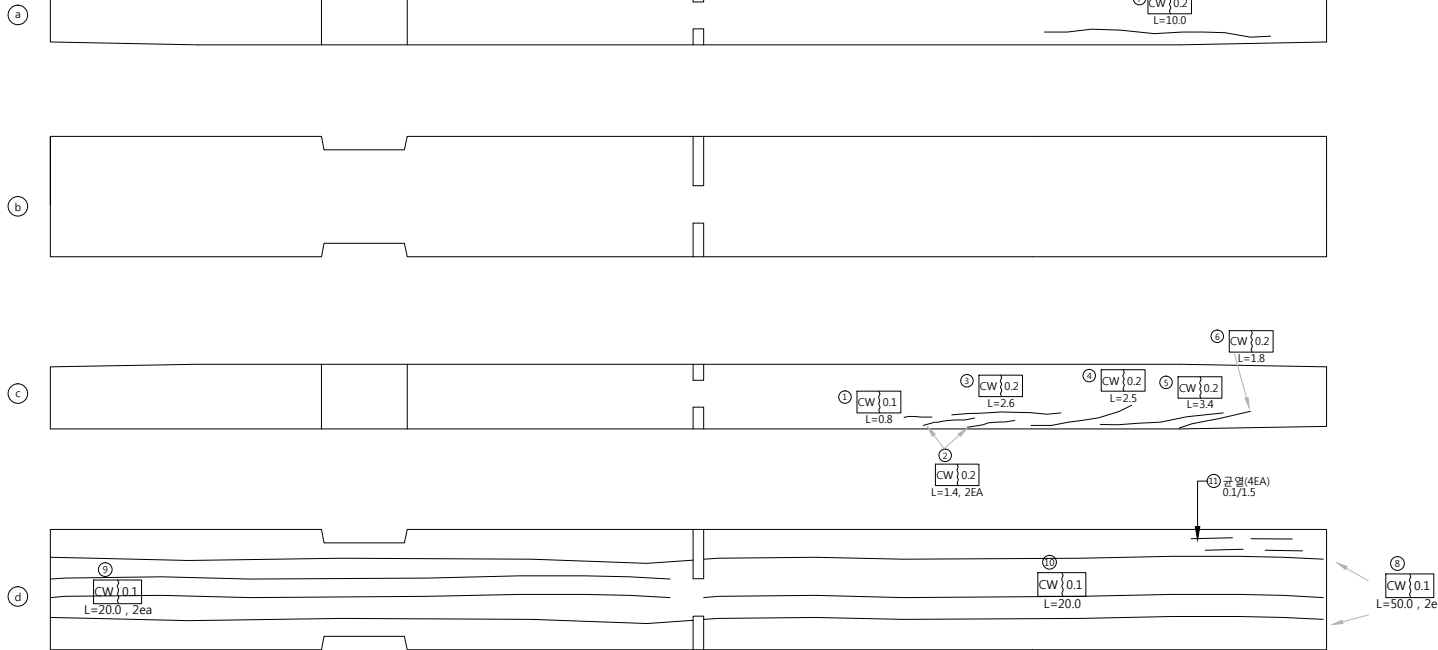
# 주 형

| 번호 | 방향 | 손상내용 | 손상물량 | | | | | 비고 |
|---|---|---|---|---|---|---|---|---|
| 1 | 논산 | 균열 | 0.10 | - | 0.80 | 1 | 0.80 | m 기준 |
| 2 | 논산 | 균열 | 0.20 | - | 1.40 | 2 | 2.80 | m 기준 |
| 3 | 논산 | 균열 | 0.20 | - | 2.60 | 1 | 2.60 | m 기준 |
| 4 | 논산 | 균열 | 0.20 | - | 2.50 | 1 | 2.50 | m 기준 |
| 5 | 논산 | 균열 | 0.20 | - | 3.40 | 1 | 3.40 | m 기준 |
| 6 | 논산 | 균열 | 0.20 | - | 1.80 | 1 | 1.80 | m 기준 |
| 7 | 논산 | 균열 | 0.20 | - | 10.00 | 1 | 10.00 | m 기준 |
| 8 | 논산 | 균열 | 0.10 | - | 50.00 | 2 | 100.0 | m 기준 |
| 9 | 논산 | 균열 | 0.10 | - | 20.00 | 2 | 40.00 | m 기준 |
| 10 | 논산 | 균열 | 0.10 | - | 20.00 | 1 | 20.00 | m 기준 |
| 11 | 논산 | 균열 | 0.10 | - | 1.50 | 4 | 6.00 | m 신규 |
