# 제 I 편   공 통 편

# 제1장 정밀점검의 개요

본 과업은 골약동지역에 대하여 시설물안전관리에 관한 특별법 제6조에 의거 정밀점검을 실시하여 교량의 물리적·기능적 결함 및 내재되어 있는 위험요인을 발견하고, 이에 대한 신속하고 적절한 조치 방법을 제시하여 향후 유지관리의 효율성을 제고코자 금회 예산범위 내에서 도급으로 시행코자 함.

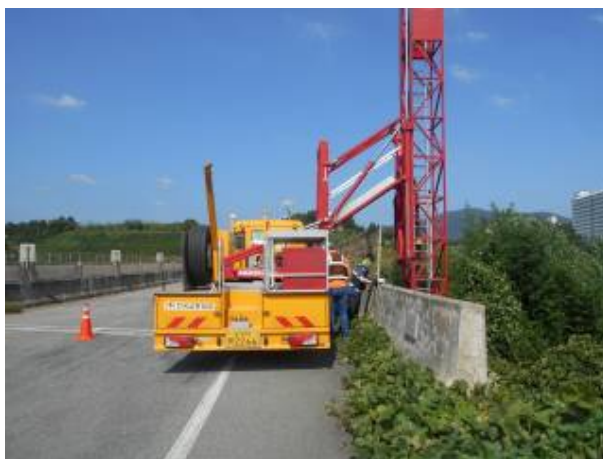
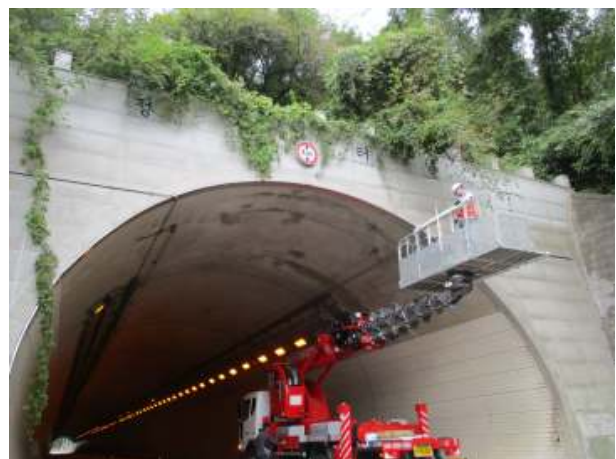
<사진 2.1.1> 점검차량을 이용한 외관조사

외관조사의 접근방법으로는 사다리, 망원경, 점검차량 등을 이용하여 근접 육안조사를 실시하였으며, 각 경간(Span) 별로 나누어 조사를 수행하였다.

점검차량을 이용한 외관조사

고소차량을 이용한 외관조사
