# 제 I 편    공   통   편

# 제1장 정밀점검의 개요

본 과업은 골약동지역에 대하여 시설물안전관리에 관한 특별법 제6조에 의거 정밀점검을 실시하여 교량의 물리적·기능적 결함 및 내재되어 있는 위험요인을 발견하고, 이에 대한 신속하고 적절한 조치 방법을 제시하여 향후 유지관리의 효율성을 제고코자 금회 예산범위 내에서 도급으로 시행코자 함.

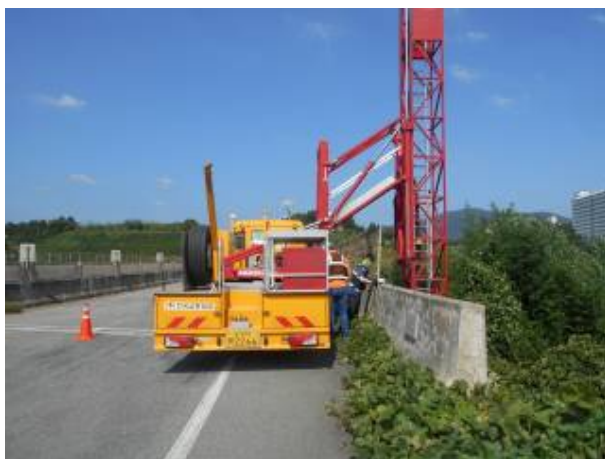
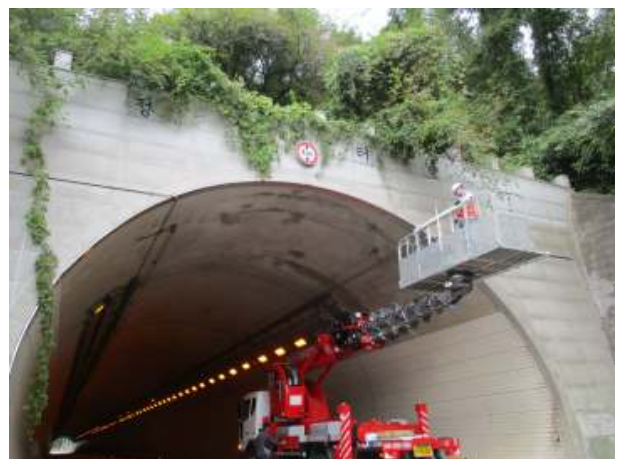
<사진 2.1.1> 점검차량을 이용한 외관조사

외관조사의 접근방법으로는 사다리, 망원경, 점검차량 등을 이용하여 근접 육안조사를 실시하였으며, 각 경간(Span) 별로 나누어 조사를 수행하였다.

점검차량을 이용한 외관조사

고소차량을 이용한 외관조사
