# 제 I 편   공   통   편

# 제1장 정밀점검의 개요

본 과업은 동측배후도로에 대하여 시설물안전관리에 관한 특별법 제6조에 의거 정밀점검을 실시하여 교량의 물리적·기능적 결함 및 내재되어 있는 위험요인을 발견하고, 이에 대한 신속하고 적절한 조치 방법을 제시하여 향후 유지관리의 효율성을 제고코자 금회 예산 범위 내에서 도급으로 시행코자 함.

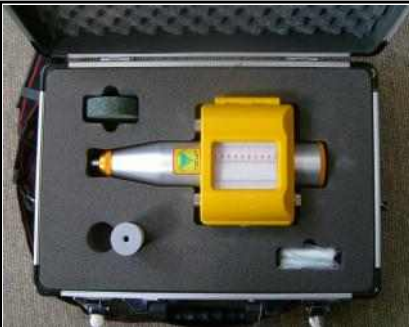
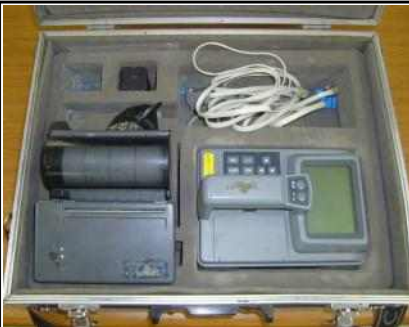
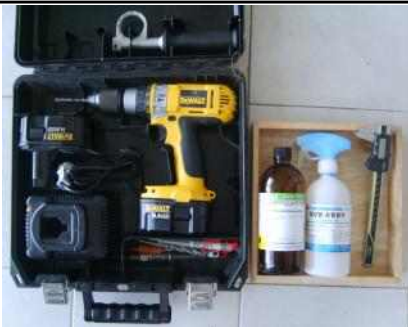
<사진 1.4.1> 주요 사용장비 사진

| 반발경도 측정기(NR-Type) | 철근탐사 장비 | 탄산화 깊이 측정 KIT |

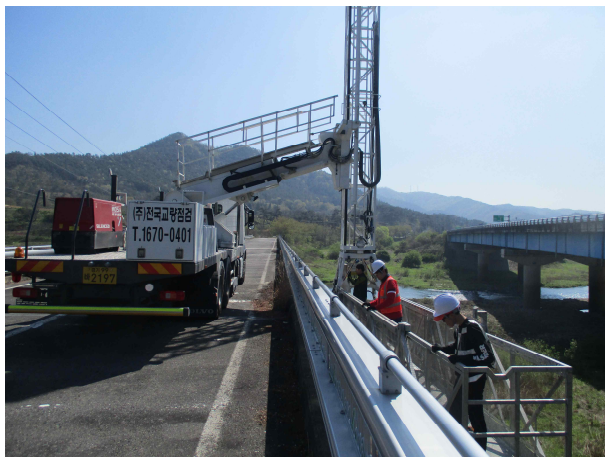
<사진 2.1.1> 점검차량을 이용한 외관조사

외관조사의 접근방법으로는 사다리, 망원경, 점검차량 등을 이용하여 근접 육안조사를 실시하였으며, 각 경간(Span) 별로 나누어 조사를 수행하였다.

점검차량을 이용한 외관조사

고소차량을 이용한 외관조사
