# 제 I 편   공   통   편

# 제1장 정밀점검의 개요

본 과업은 동측배후도로에 대하여 시설물안전관리에 관한 특별법 제6조에 의거 정밀점검을 실시하여 교량의 물리적·기능적 결함 및 내재되어 있는 위험요인을 발견하고, 이에 대한 신속하고 적절한 조치 방법을 제시하여 향후 유지관리의 효율성을 제고코자 금회 예산 범위 내에서 도급으로 시행코자 함.

| 노선 | 교량명 | 위 치 | | 교량 및 터널 제원 | | | | | | 구조형식 | | 설계<br>하중 | 준공<br>년도 | 비고 |
|---|---|---|---|---|---|---|---|---|---|---|---|---|---|---|
| 2 | 성 황 3 교 ( 상 ) | 광 양 | 성 황 | 120.0 | 10.75 | 30.0 | 2 | 3 | 52 | STB | ETC | 24 | 1998 | 도로교 |

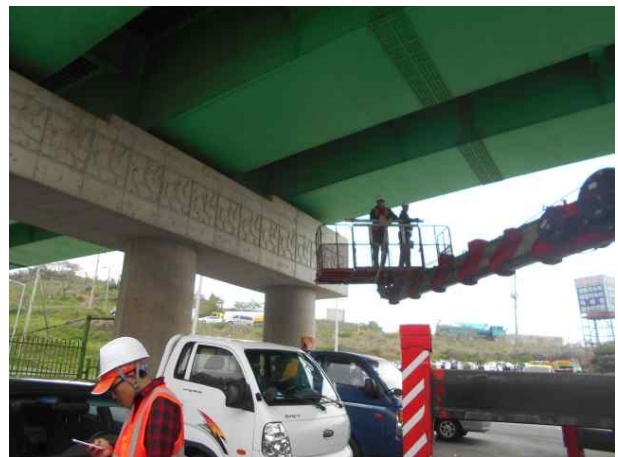
<사진 2.1.1> 점검차량을 이용한 외관조사

외관조사의 접근방법으로는 사다리, 망원경, 점검차량 등을 이용하여 근접 육안조사를 실시하였으며, 각 경간(Span) 별로 나누어 조사를 수행하였다.

점검차량을 이용한 외관조사

고소차량을 이용한 외관조사
