| 배타 | 토질물 | 시설물 | 시설물 정밀정검정 용역(육곡육교) |

| 용역명 | 시설물정비정비공사(육곡육교) |

발 주 지 광 양 시 황  
용 역 명  
시설물 정밀점검 용역(영곡 육교)  
도 면 명  
도면번호 18

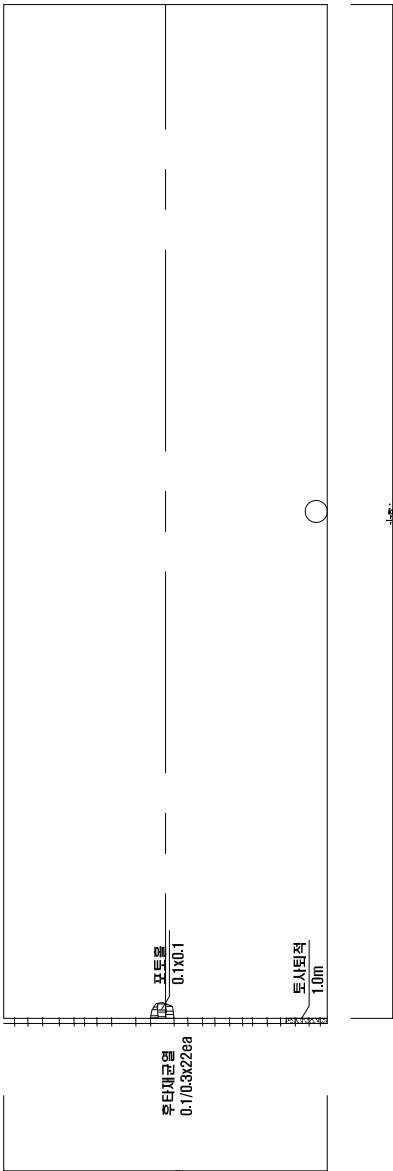
| 번호 | 신상내용 | 신상현황 | | | | 비고 |
|---|---|---|---|---|---|---|
| 1 | 후타재균열 | 0.1 | 0.3 | m | 22 | |
| 2 | 포포홀 | 0.1 | 0.1 | m <sup>2</sup> | 1 | |
| 3 | 토사퇴적 | | 1.0 | m | 1 | |

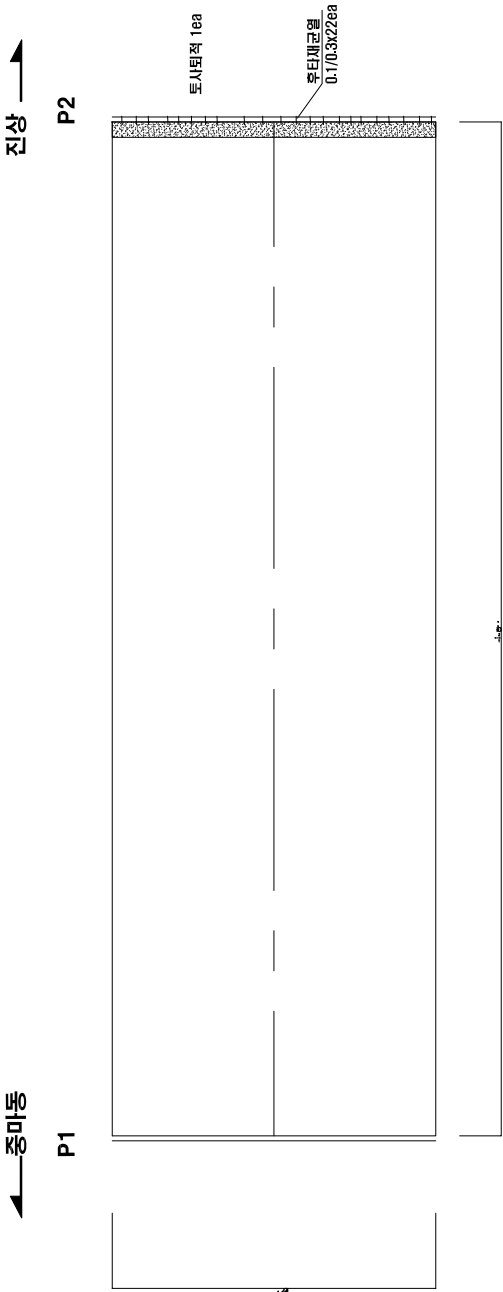
| 번호 | 신상내용 | 신상원황 | | | | 비고 |
|---|---|---|---|---|---|---|
| 1 | 후타재 균열 | 0.1 | 0.3 | | | 22 |
| 2 | 토시퇴적 | | 1 | 1.0 | m | 1 |

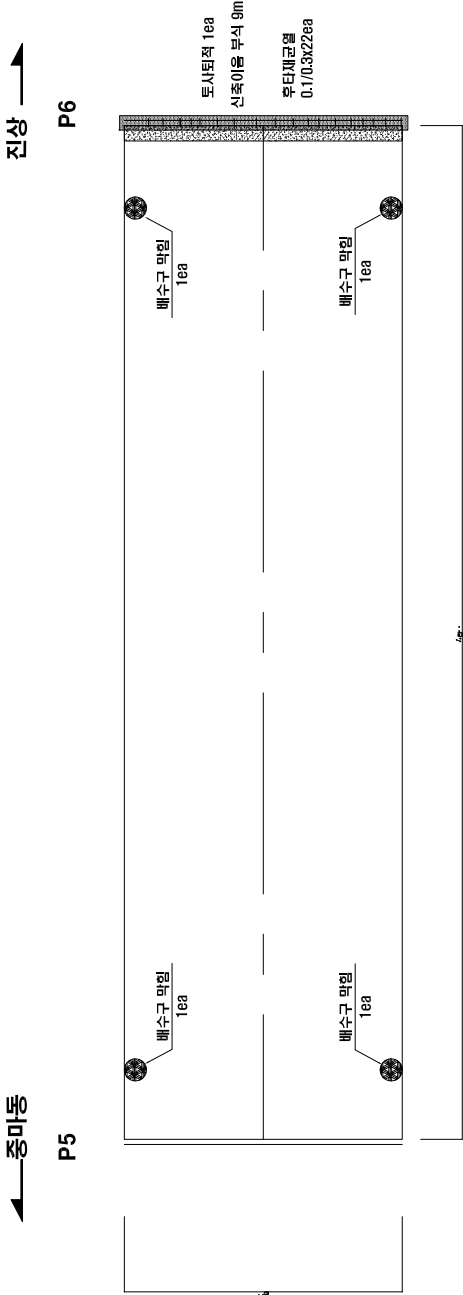
| 부식 | 파괴, 변형 | 기타 | 도면번호 | 02 |

| 번호 | 손상내용 | 신상현황 | | | | | 비고 |
|---|---|---|---|---|---|---|---|
| 1 | 후타제 균열 | 0.1 | 0.3 | | 0.66 m | 22 | |
| 2 | 배수구 막힘 | | | | 4 EA | 4 | |
| 3 | 토사퇴적 | | | | 1 EA | 1 | |
| 4 | 신축이음 부식 | | 9.0 | | 9 m | 1 | |

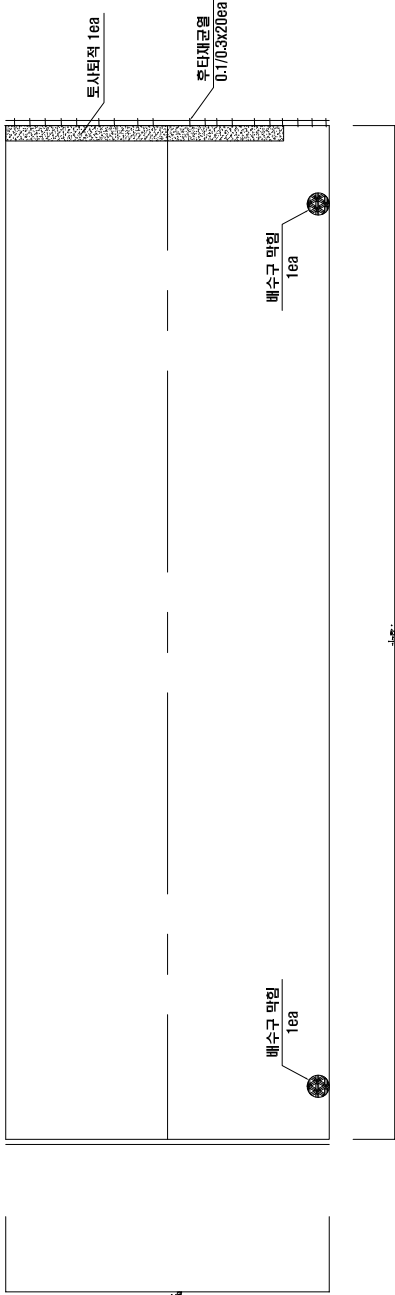
| 좌굴, 변형 | 기타 | 도면번호 | 06 |

| 번호 | 손상내용 | 손상현황 | | | | 비고 |
|---|---|---|---|---|---|---|
| 1 | 후타재 균열 | 0,1 | 0,3 | | 0,6 m | 20 |
| 2 | 배수구 막힘 | | | | 2 EA | 2 |
| 3 | 토시타적 | | | | 1 EA | 1 |

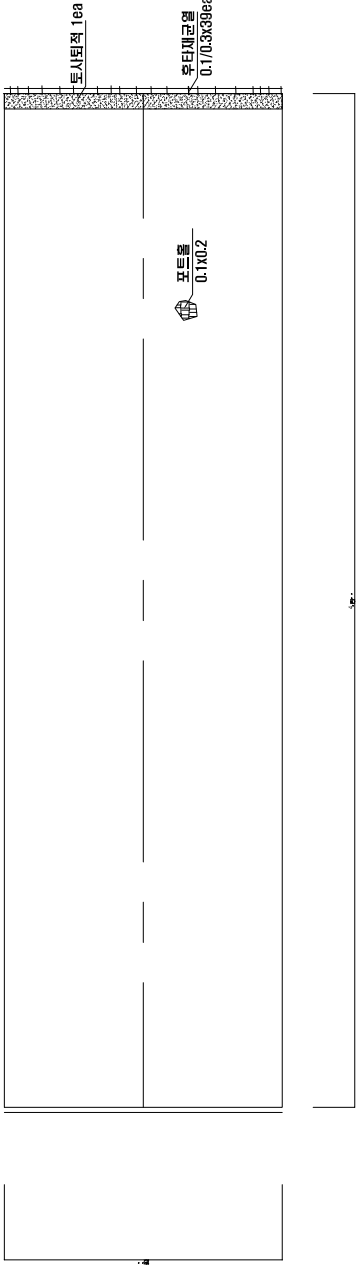
| 도면번호 | 08 |

| 번호 | 신상내용 | 신상현황 | | | | | 비고 |
|---|---|---|---|---|---|---|---|
| 1 | 후타재 균열 | 0.1 | 0.3 | | 1.17 | m 39 | |
| 2 | 포트홀 | 0.1 | 0.2 | | 0.02 | m <sup>2</sup> 1 | |
| 3 | 토시타적 | | | | 1 | EA 1 | |

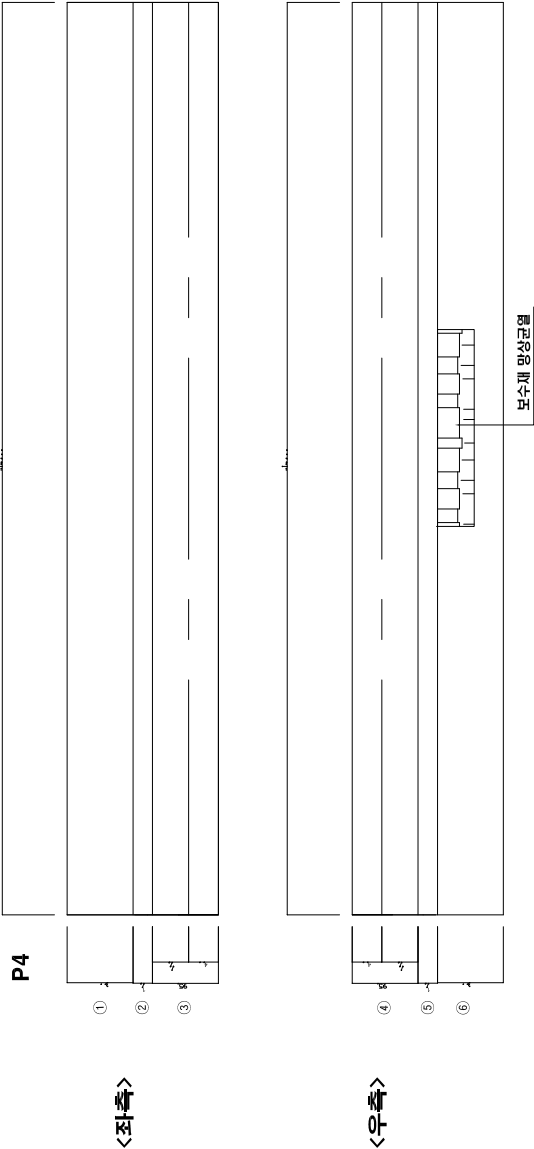
14

| 번호 | 신상내용 | 신상원황 | | | | 비고 |
|---|---|---|---|---|---|---|
| 1 | 보수재 망상균열 | 1.0 | 5.0 | 5.0 | 1 | |

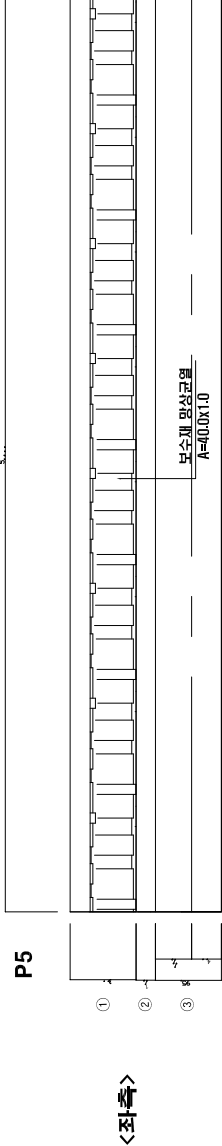
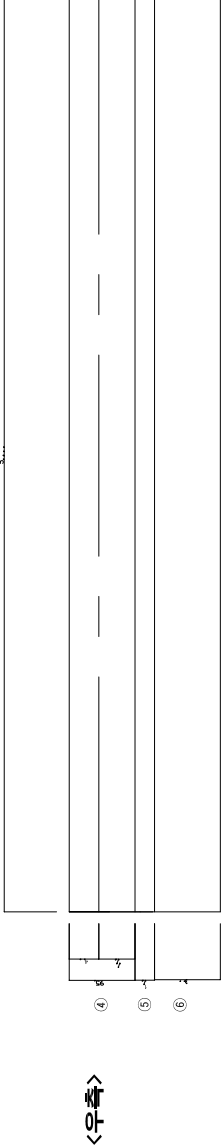
| 도면번호 | 16 |

| 번호 | 신상내용 | 신상원황 | | | | 비고 |
|---|---|---|---|---|---|---|
| 1 | 보수제 망상균열 | 40.0 | 1.0 | 40.0 | ㎡ | 1 |
