손 상 집 계 표

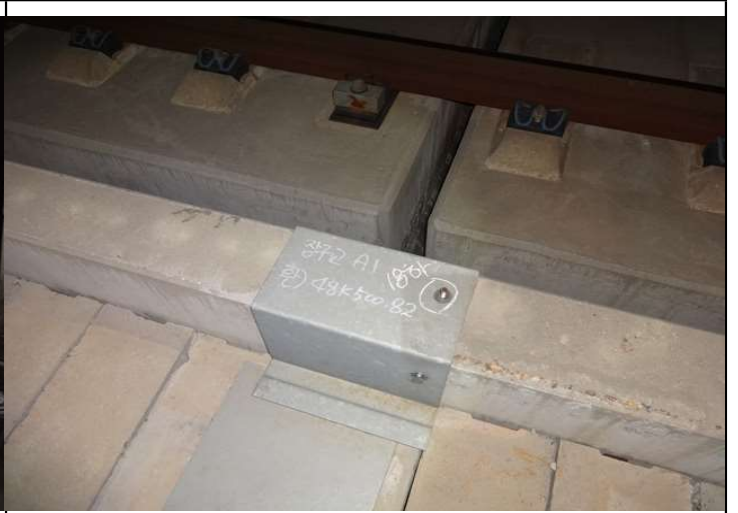
| 위치 | S1-T2 | 교량상부 | 도면번호 | 장구교-1 |

| 위치 | S1-T2 | 교량상부 | 도면번호 | 장구교-1 |
|---|---|---|---|---|
| 내용 | 콘크리트파손 | 0.1m, 0.5m, 1EA | 연번 | 장구교-1-1 |

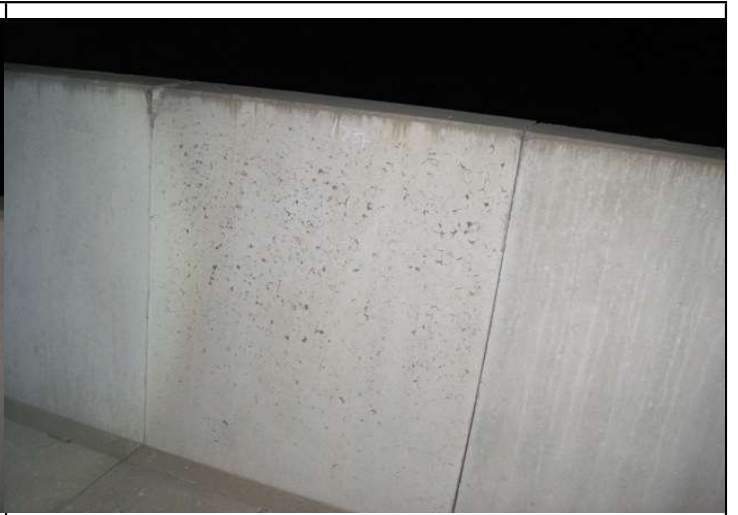
| 위치 | S14-T1 | 교량상부 | 도면번호 | 장구교-14 |

| 내용 | 망상균열 | 1m, 1.2m, 1EA | 연번 | 장구교-14-3 |

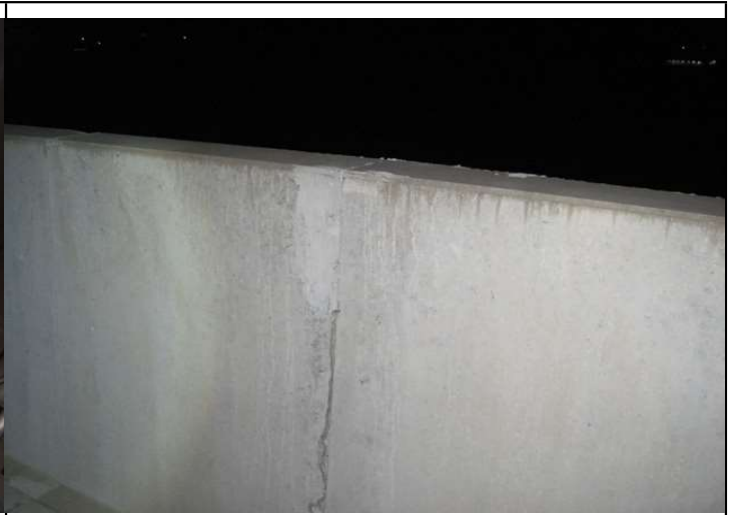
| 위치 | S35-T2 | 교량상부 | 도면번호 | 장구교-35 |

| 내용 | 균열(0.3mm미만) | 0.2m, 0.6m, 1EA | 연번 | 장구교-35-2 |

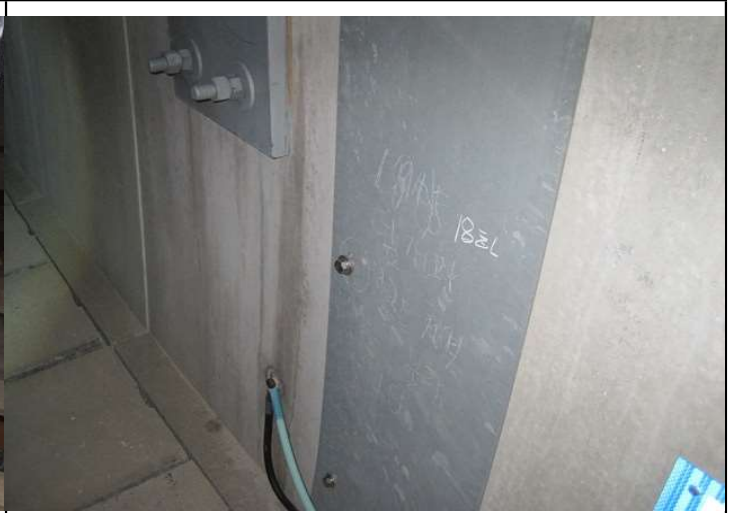
| 위치 | S45-중앙 | 교량상부 | 도면번호 | 장구교-45 |

| 내용 | 망상균열 | 10m, 0.8m, 1EA | 연번 | 장구교-45-5 |

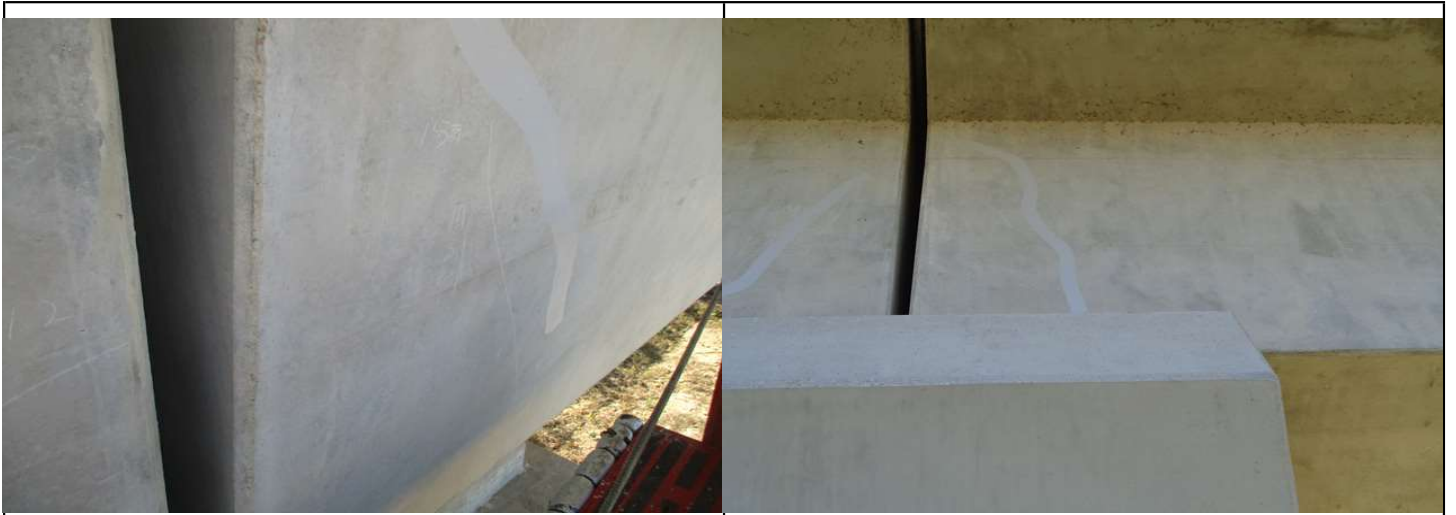
| 위치 | S14 | 거더외부 | 도면번호 | 장구교-66 | 위치 | S16 | 거더외부 | 도면번호 | 장구교-68 |

| 내용 | 균열(0.3mm미만) | 0.2m, 1.5m, 1EA | 연번 | 장구교-66-1 | 내용 | 균열(0.3mm미만) | 0.2m, 1m, 1EA | 연번 | 장구교-68-1 |

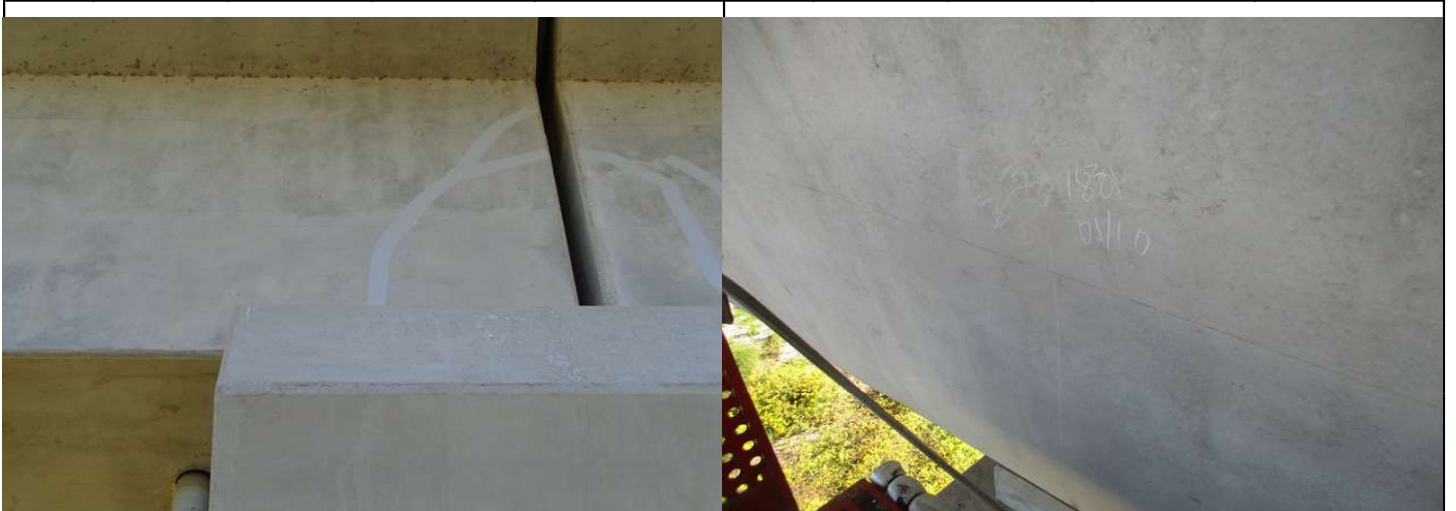
| 위치 | S16 | 거더외부 | 도면번호 | 장구교-68 | 위치 | S17 | 거더외부 | 도면번호 | 장구교-69 |

| 내용 | 균열(0.3mm미만) | 0.1m, 1m, 1EA | 연번 | 장구교-68-2 | 내용 | 균열(0.3mm미만) | 0.2m, 1.2m, 1EA | 연번 | 장구교-69-1 |

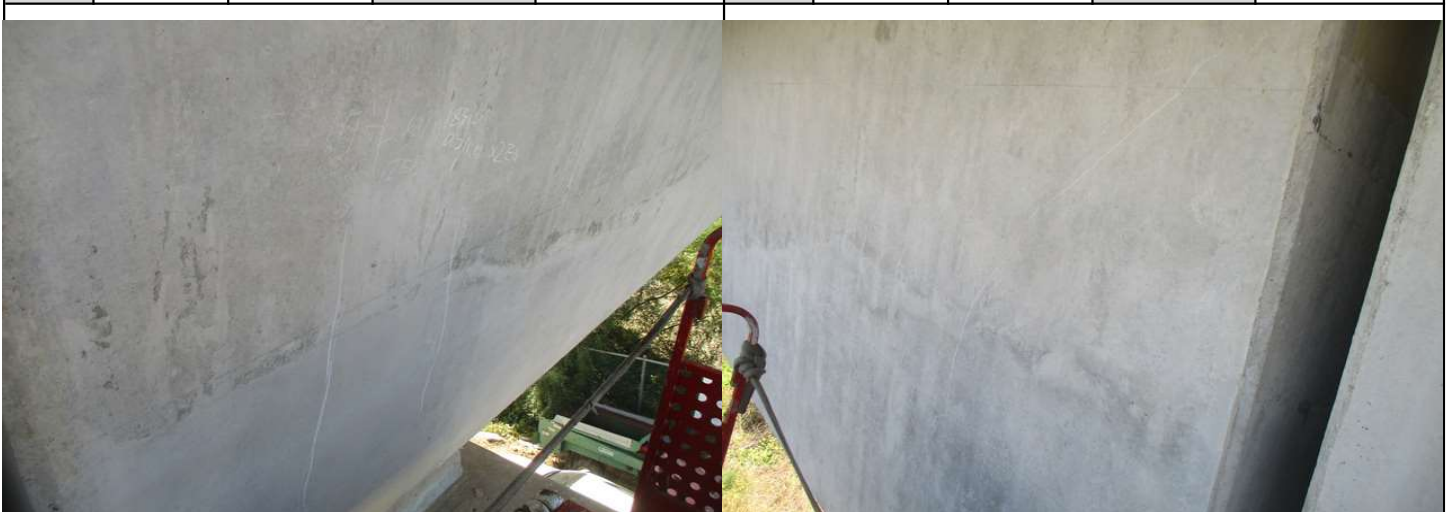
| 위치 | S18 | 거더외부 | 도면번호 | 장구교-70 | 위치 | S26 | 거더외부 | 도면번호 | 장구교-78 |

| 내용 | 균열(0.3mm미만) | 0.2m, 1m, 2EA | 연번 | 장구교-70-1 | 내용 | 균열(0.3mm미만) | 0.2m, 2.5m, 1EA | 연번 | 장구교-78-1 |

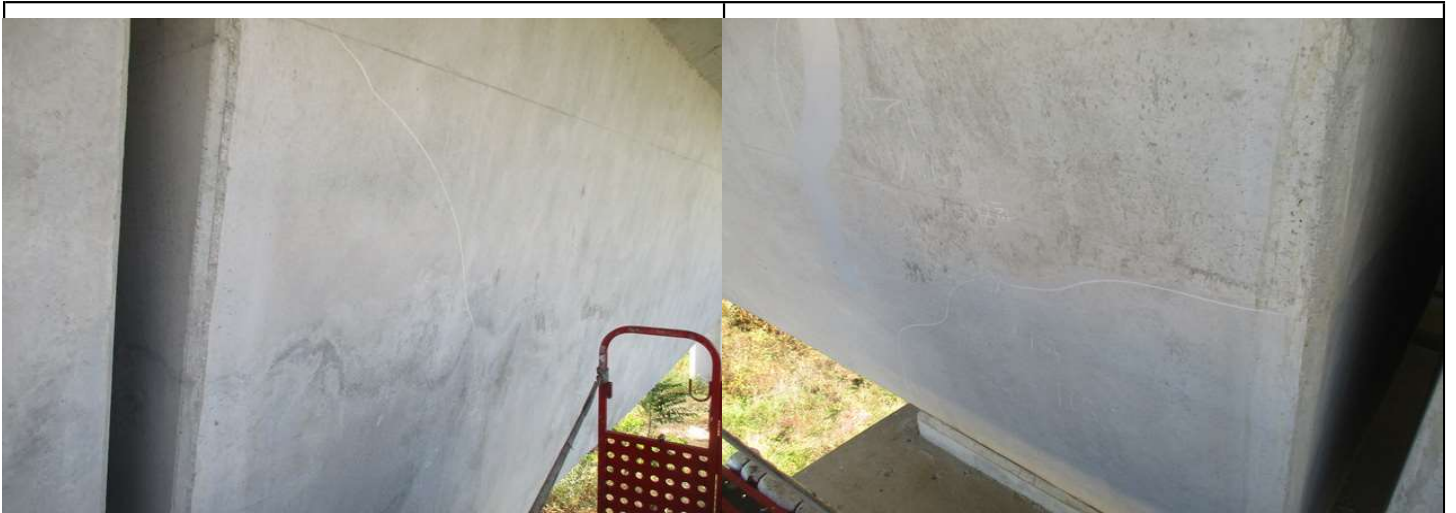
| 위치 | S27 | 거더외부 | 도면번호 | 장구교-79 | 위치 | S29 | 거더외부 | 도면번호 | 장구교-81 |

| 내용 | 균열(0.3mm미만) | 0.2m, 3m, 1EA | 연번 | 장구교-79-1 | 내용 | 균열(0.3mm미만) | 0.2m, 1.5m, 1EA | 연번 | 장구교-81-1 |

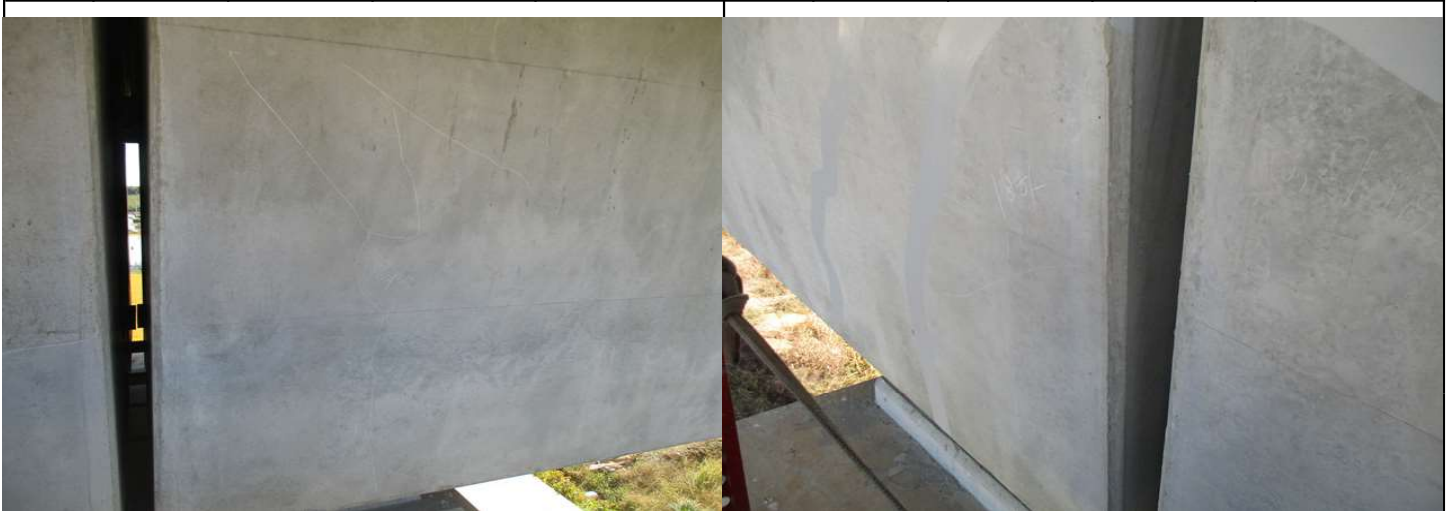
| 위치 | S30 | 거더외부 | 도면번호 | 장구교-82 | 위치 | S34 | 거더외부 | 도면번호 | 장구교-86 |

| 내용 | 균열(0.3mm미만) | 0.2m, 3.5m, 1EA | 연번 | 장구교-82-1 | 내용 | 균열(0.3mm미만) | 0.2m, 1m, 2EA | 연번 | 장구교-86-1 |

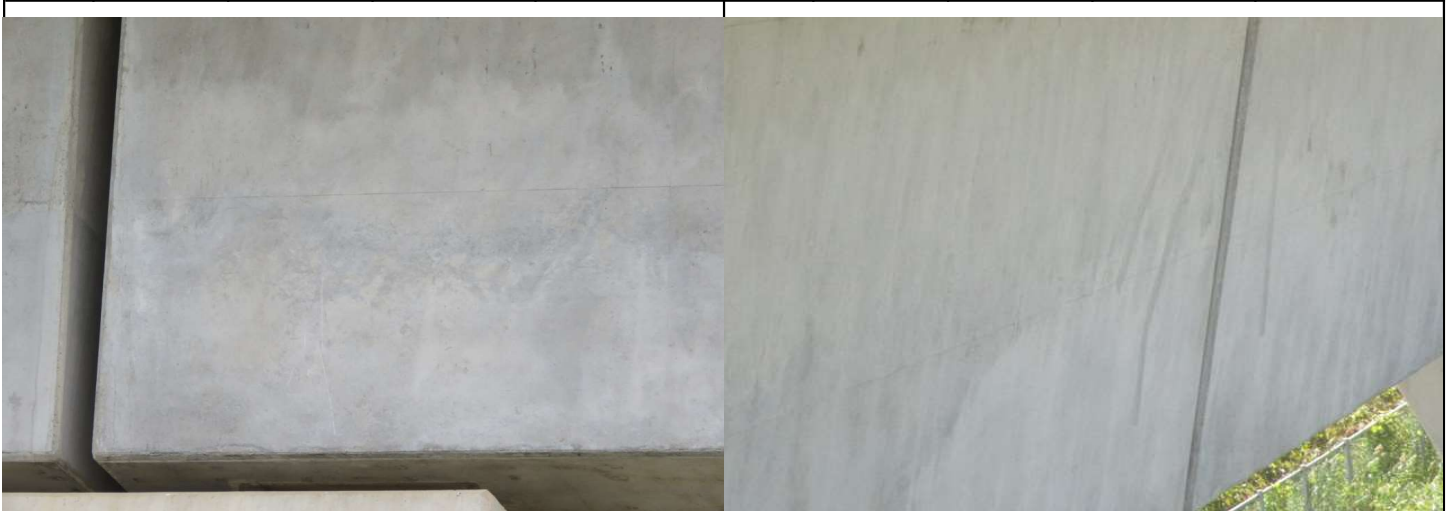
| 위치 | S34 | 거더외부 | 도면번호 | 장구교-86 | 위치 | S35 | 거더외부 | 도면번호 | 장구교-87 |

| 내용 | 균열(0.3mm미만) | 0.2m, 1m, 1EA | 연번 | 장구교-86-2 | 내용 | 균열(0.3mm미만) | 0.1m, 2m, 2EA | 연번 | 장구교-87-1 |

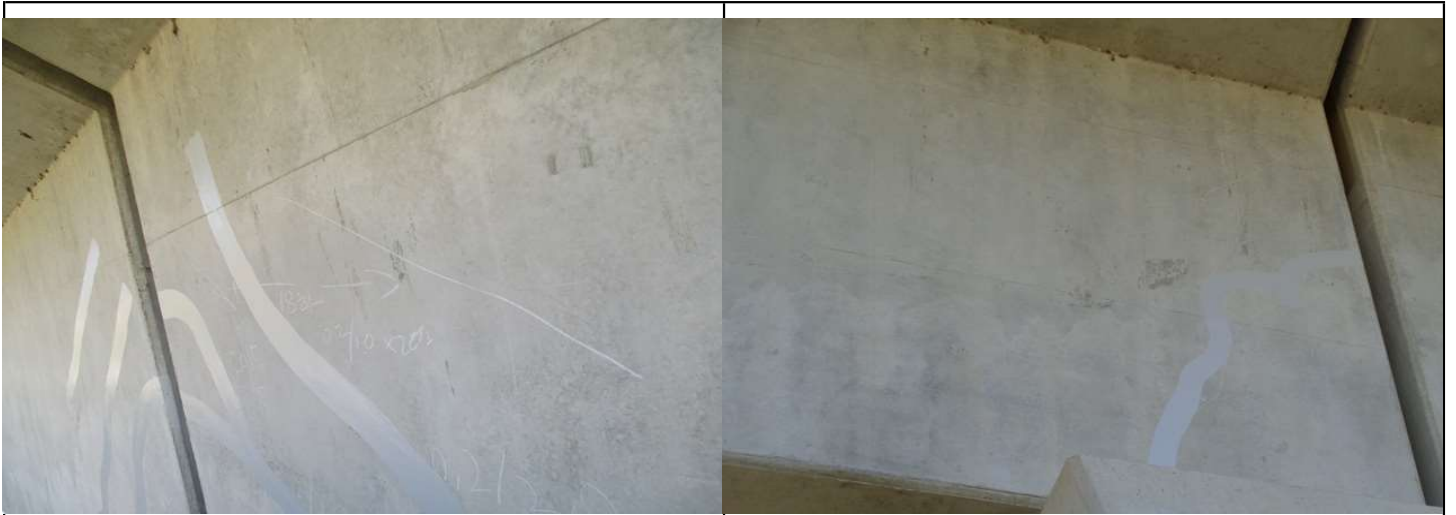
| 위치 | S35 | 거더외부 | 도면번호 | 장구교-87 | 위치 | S36 | 거더외부 | 도면번호 | 장구교-88 |

| 내용 | 균열(0.3mm미만) | 0.2m, 1m, 1EA | 연번 | 장구교-87-2 | 내용 | 균열(0.3mm미만) | 0.2m, 0.8m, 1EA | 연번 | 장구교-88-1 |

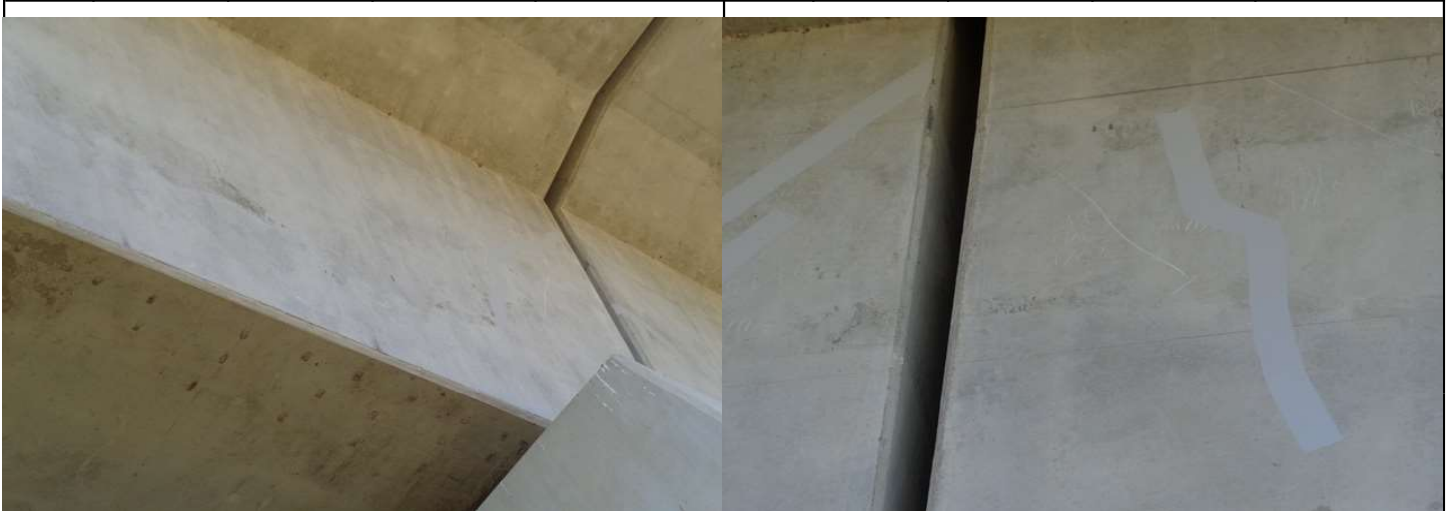
| 위치 | S38 | 거더외부 | 도면번호 | 장구교-90 | 위치 | S39 | 거더외부 | 도면번호 | 장구교-91 |

| 내용 | 균열(0.3mm미만) | 0.2m, 1.5m, 1EA | 연번 | 장구교-90-1 | 내용 | 균열(0.3mm미만) | 0.1m, 0.6m, 1EA | 연번 | 장구교-91-1 |

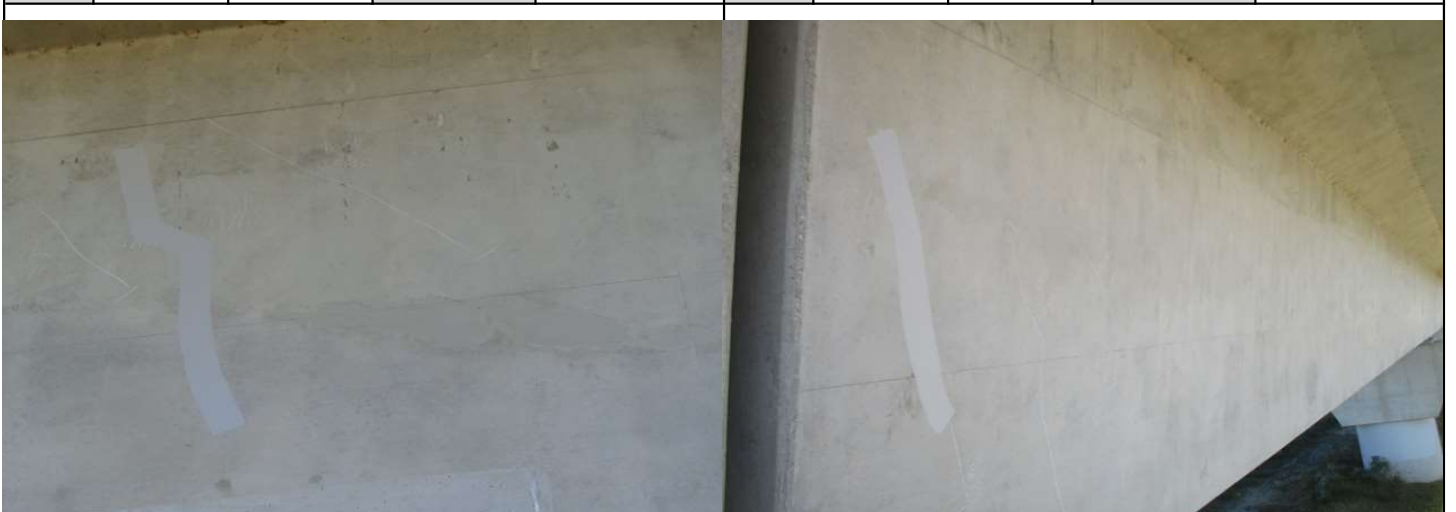
| 위치 | S39 | 거더외부 | 도면번호 | 장구교-91 | 위치 | S39 | 거더외부 | 도면번호 | 장구교-91 |

| 내용 | 균열(0.3mm미만) | 0.2m, 1m, 1EA | 연번 | 장구교-91-2 | 내용 | 균열(0.3mm미만) | 0.2m, 2m, 3EA | 연번 | 장구교-91-3 |

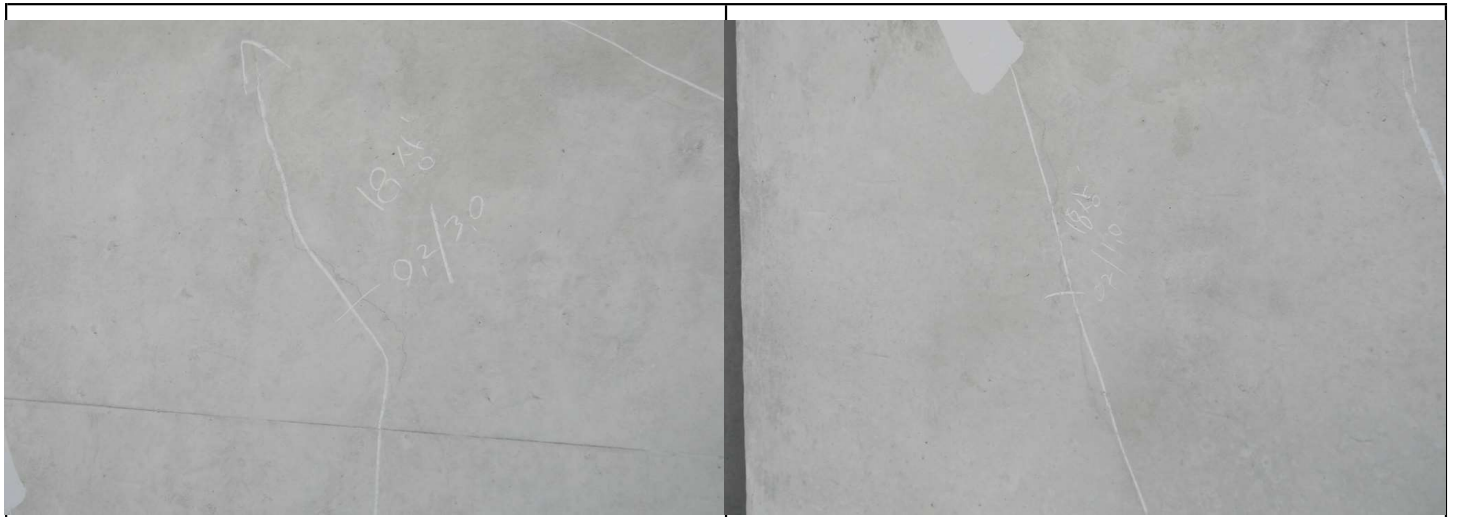
| 위치 | S39 | 거더외부 | 도면번호 | 장구교-91 | 위치 | S39 | 거더외부 | 도면번호 | 장구교-91 |

| 위치 | S39 | 거더외부 | 도면번호 | 장구교-91 | 위치 | S39 | 거더외부 | 도면번호 | 장구교-91 |
|---|---|---|---|---|---|---|---|---|---|
| 내용 | 균열(0.3mm미만) | 0.2m, 3m, 1EA | 연번 | 장구교-91-4 | 내용 | 균열(0.3mm미만) | 0.2m, 1m, 1EA | 연번 | 장구교-91-5 |

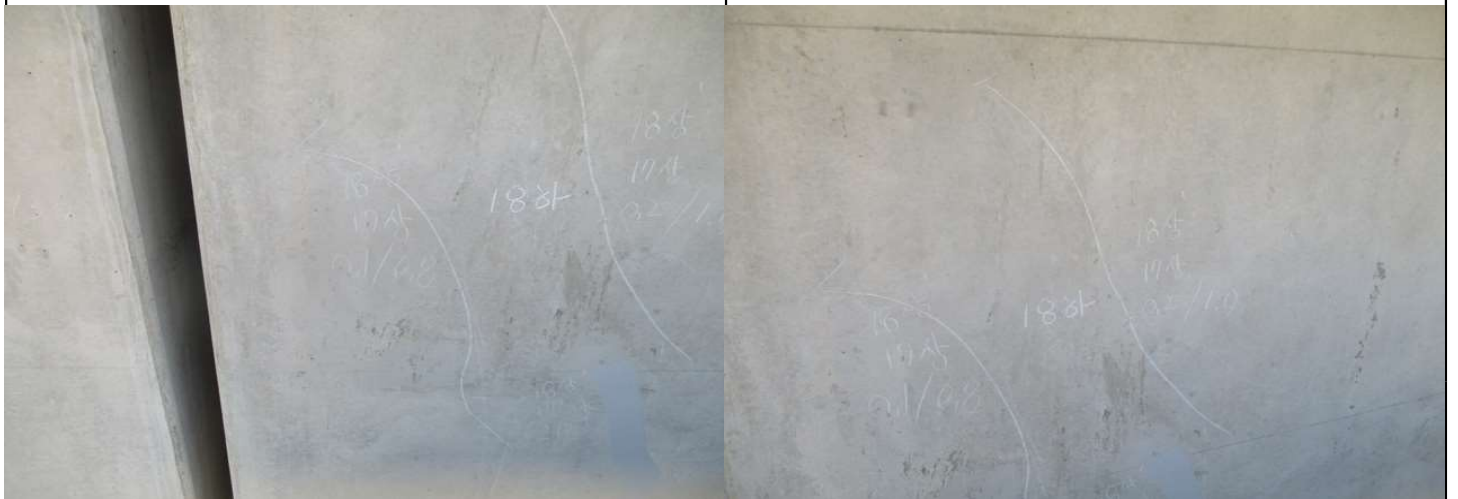
| 위치 | S40 | 거더외부 | 도면번호 | 장구교-92 | 위치 | S40 | 거더외부 | 도면번호 | 장구교-92 |

| 위치 | S40 | 거더외부 | 도면번호 | 장구교-92 | 위치 | S40 | 거더외부 | 도면번호 | 장구교-92 |
|---|---|---|---|---|---|---|---|---|---|
| 내용 | 균열(0.3mm미만) | 0.1m, 0.8m, 1EA | 연번 | 장구교-92-1 | 내용 | 균열(0.3mm미만) | 0.2m, 1m, 1EA | 연번 | 장구교-92-2 |

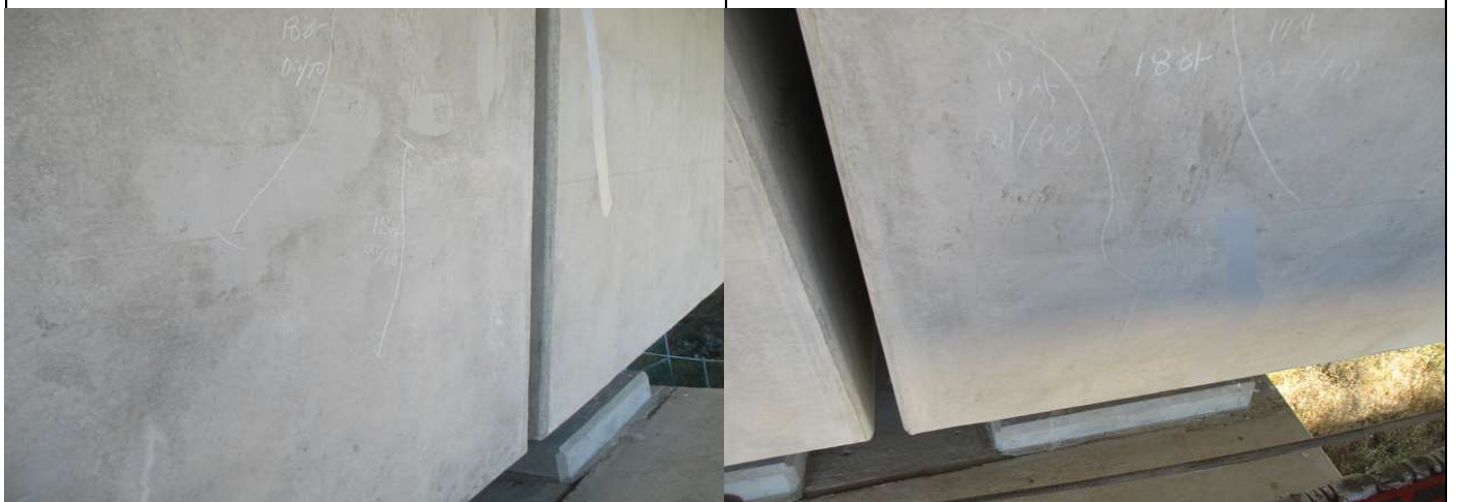
| 위치 | S40 | 거더외부 | 도면번호 | 장구교-92 | 위치 | S40 | 거더외부 | 도면번호 | 장구교-92 |

| 위치 | S40 | 거더외부 | 도면번호 | 장구교-92 | 위치 | S40 | 거더외부 | 도면번호 | 장구교-92 |
|---|---|---|---|---|---|---|---|---|---|
| 내용 | 균열(0.3mm미만) | 0.1m, 1m, 1EA | 연번 | 장구교-92-3 | 내용 | 균열(0.3mm미만) | 0.2m, 1m, 1EA | 연번 | 장구교-92-4 |

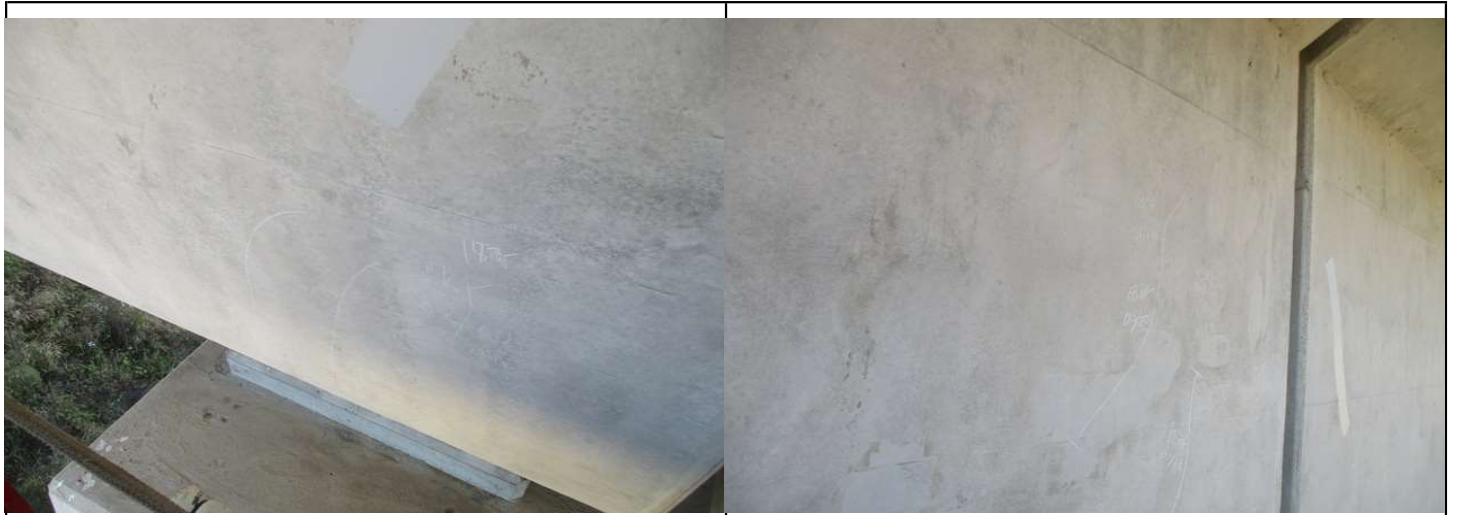
| 위치 | S40 | 거더외부 | 도면번호 | 장구교-92 | 위치 | S40 | 거더외부 | 도면번호 | 장구교-92 |

| 내용 | 균열(0.3mm미만) | 0.2m, 1m, 2EA | 연번 | 장구교-92-5 | 내용 | 균열(0.3mm미만) | 0.2m, 2m, 1EA | 연번 | 장구교-92-6 |

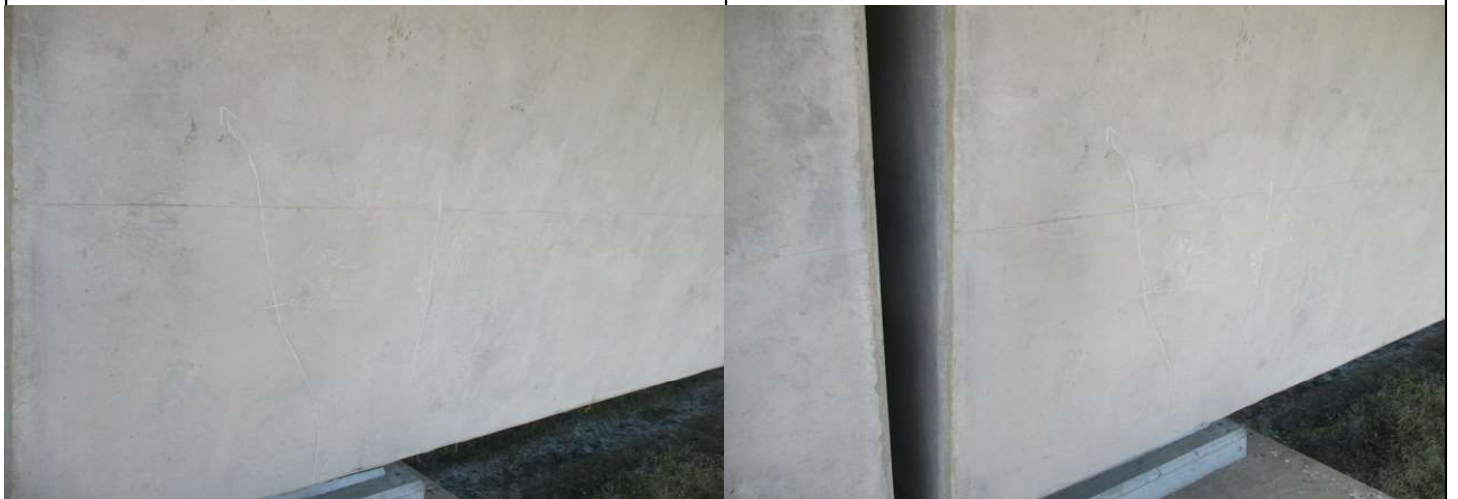
| 위치 | S40 | 거더외부 | 도면번호 | 장구교-92 | 위치 | S40 | 거더외부 | 도면번호 | 장구교-92 |

| 내용 | 균열(0.3mm미만) | 0.2m, 1.5m, 1EA | 연번 | 장구교-92-7 | 내용 | 균열(0.3mm미만) | 0.2m, 2m, 1EA | 연번 | 장구교-92-8 |

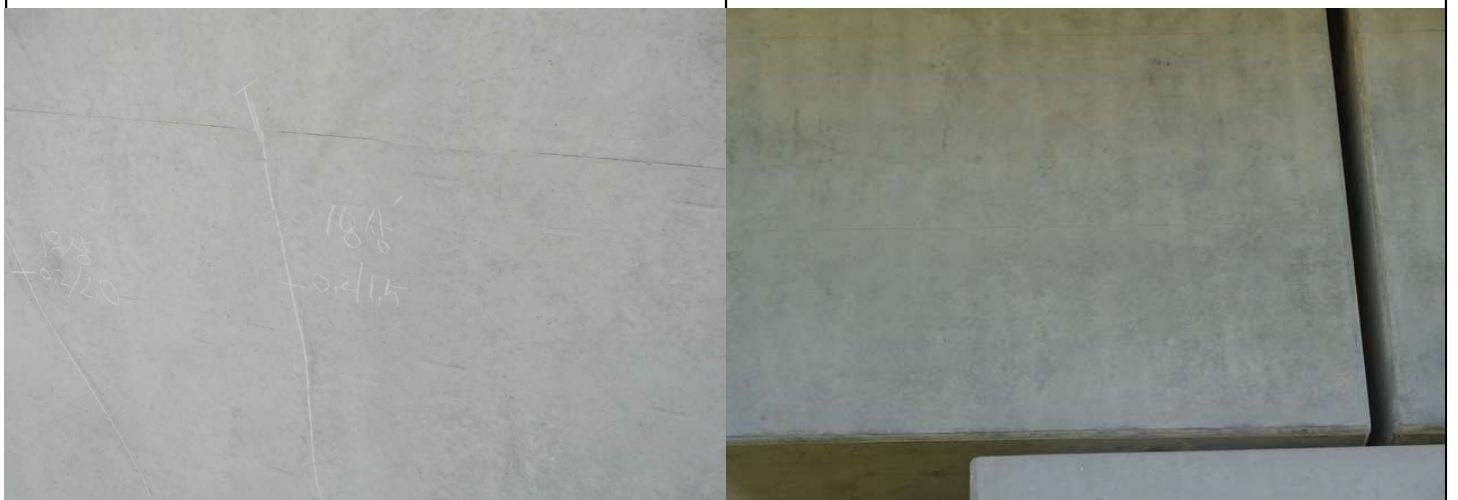
| 위치 | S41 | 거더외부 | 도면번호 | 장구교-93 | 위치 | S44 | 거더외부 | 도면번호 | 장구교-96 |

| 내용 | 균열(0.3mm미만) | 0.2m, 1m, 1EA | 연번 | 장구교-93-1 | 내용 | 균열(0.3mm미만) | 0.2m, 1m, 1EA | 연번 | 장구교-96-1 |

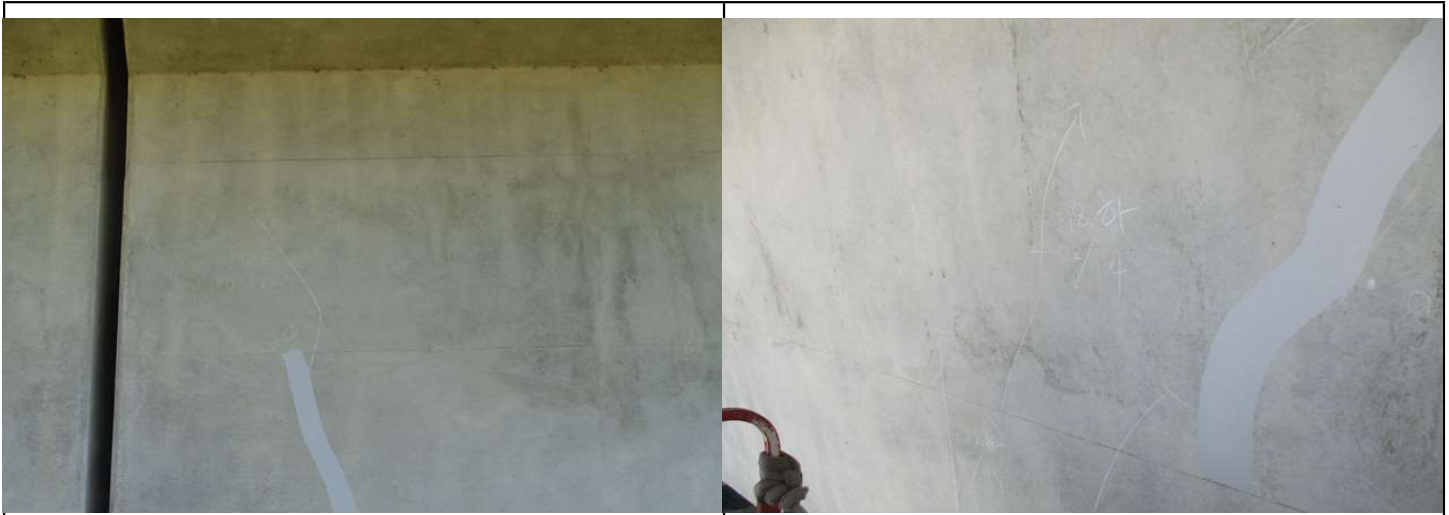
| 위치 | S45 | 거더외부 | 도면번호 | 장구교-97 | 위치 | S46 | 거더외부 | 도면번호 | 장구교-98 |

| 내용 | 균열(0.3mm미만) | 0.2m, 1m, 1EA | 연번 | 장구교-97-1 | 내용 | 균열(0.3mm미만) | 0.2m, 1.4m, 1EA | 연번 | 장구교-98-1 |

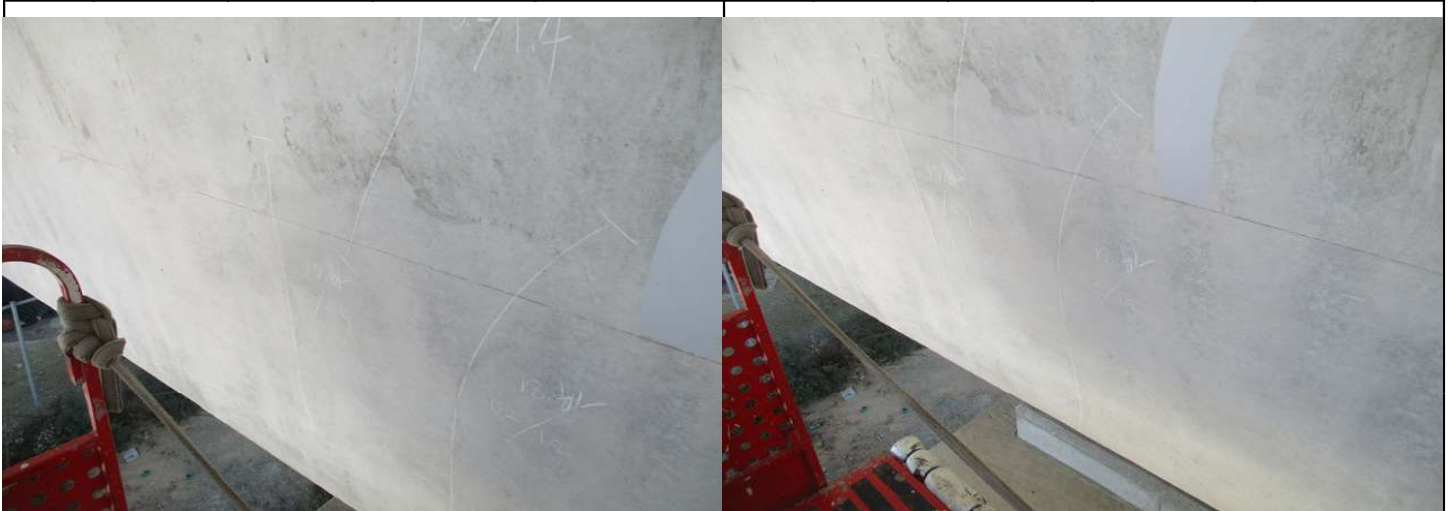
| 위치 | S46 | 거더외부 | 도면번호 | 장구교-98 | 위치 | S46 | 거더외부 | 도면번호 | 장구교-98 |

| 내용 | 균열(0.3mm미만) | 0.2m, 0.9m, 1EA | 연번 | 장구교-98-2 | 내용 | 균열(0.3mm미만) | 0.2m, 1.2m, 1EA | 연번 | 장구교-98-3 |

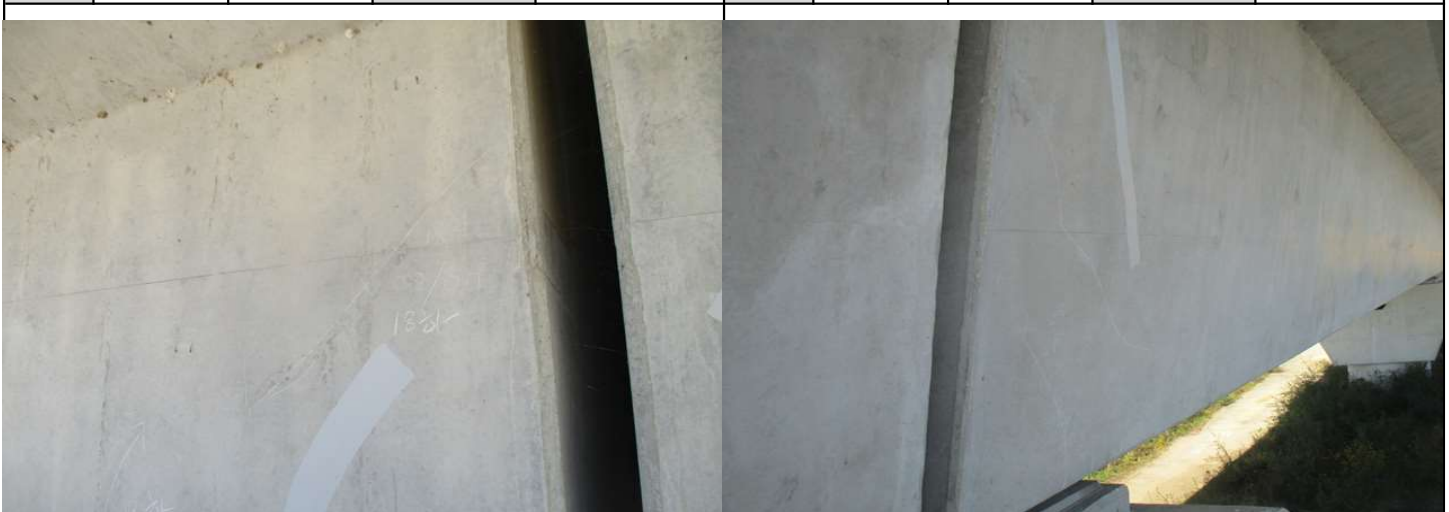
| 위치 | S46 | 거더외부 | 도면번호 | 장구교-98 | 위치 | S48 | 거더외부 | 도면번호 | 장구교-100 |

| 내용 | 균열(0.3mm미만) | 0.2m, 0.7m, 1EA | 연번 | 장구교-98-4 | 내용 | 균열(0.3mm미만) | 0.2m, 2m, 1EA | 연번 | 장구교-100-1 |

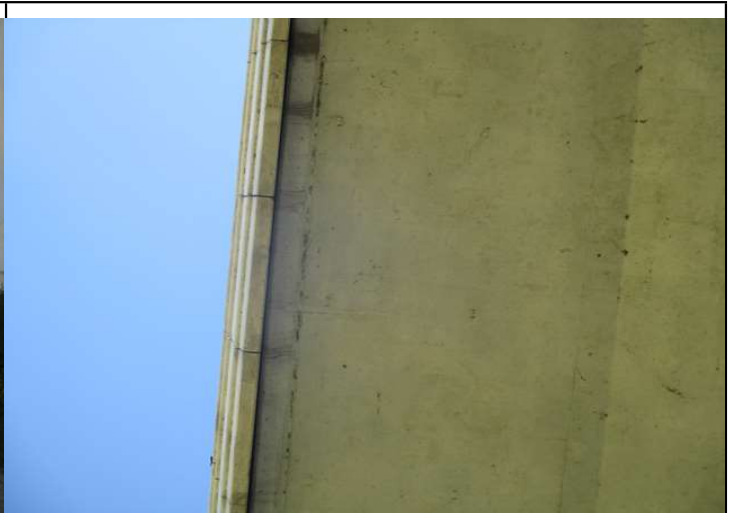
| 위치 | S48 | 거더외부 | 도면번호 | 장구교-100 |

| 내용 | 균열(0.3mm미만) | 0.2m, 1m, 1EA | 연번 | 장구교-100-2 |

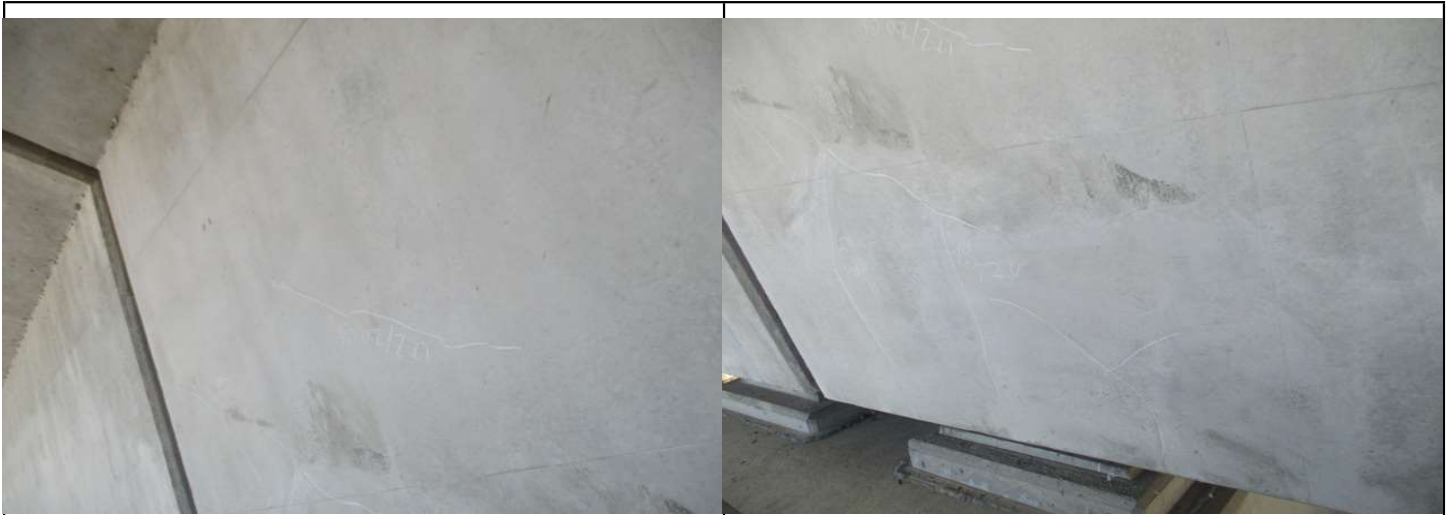
| 위치 | S49 | 거더외부 | 도면번호 | 장구교-101 | 위치 | S49 | 거더외부 | 도면번호 | 장구교-101 |

| 내용 | 균열(0.3mm미만) | 0.2m, 2m, 1EA | 연번 | 장구교-101-5 | 내용 | 균열(0.3mm미만) | 0.2m, 0.8m, 1EA | 연번 | 장구교-101-6 |

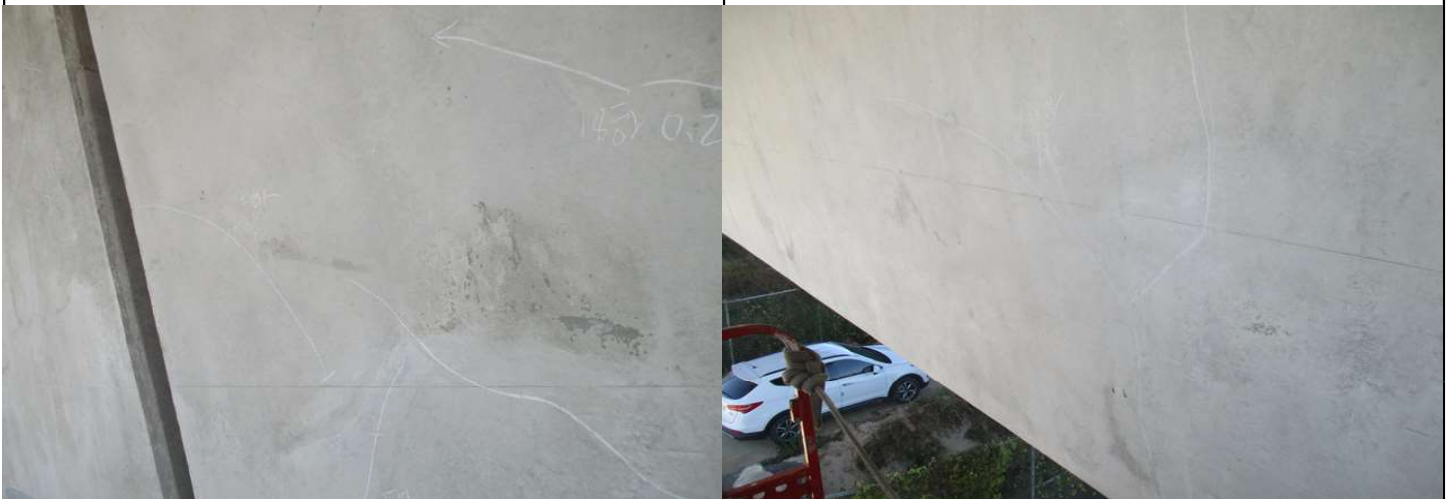
| 위치 | S49 | 거더외부 | 도면번호 | 장구교-101 | 위치 | S49 | 거더외부 | 도면번호 | 장구교-101 |

| 내용 | 균열(0.3mm미만) | 0.2m, 0.9m, 1EA | 연번 | 장구교-101-7 | 내용 | 균열(0.3mm미만) | 0.2m, 2m, 1EA | 연번 | 장구교-101-8 |

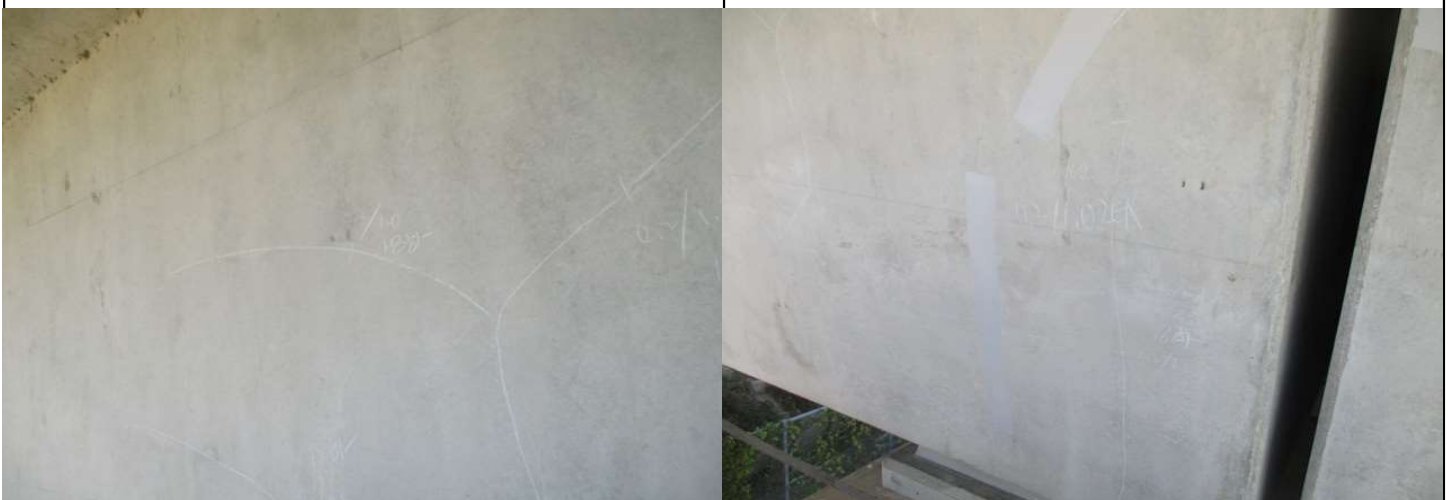
| 위치 | S49 | 거더외부 | 도면번호 | 장구교-101 | 위치 | S49 | 거더외부 | 도면번호 | 장구교-101 |

| 내용 | 균열(0.3mm미만) | 0.2m, 1m, 1EA | 연번 | 장구교-101-9 | 내용 | 균열(0.3mm미만) | 0.2m, 1.2m, 1EA | 연번 | 장구교-101-10 |

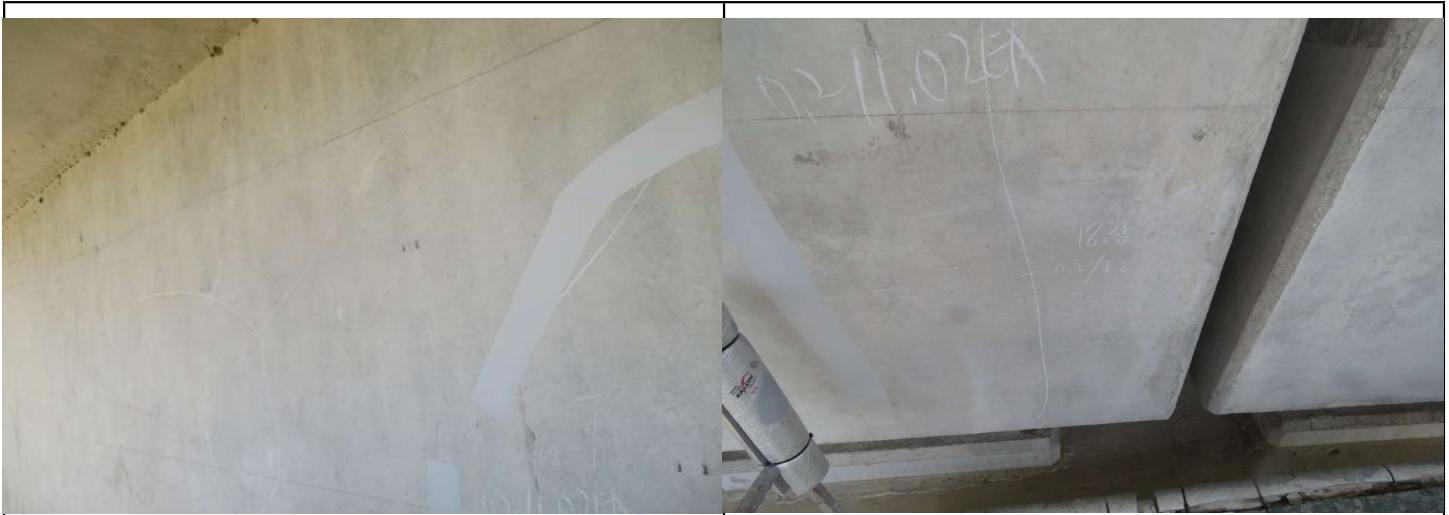
| 위치 | S49 | 거더외부 | 도면번호 | 장구교-101 | 위치 | S50 | 거더외부 | 도면번호 | 장구교-102 |

| 내용 | 균열(0.3mm미만) | 0.2m, 1.8m, 1EA | 연번 | 장구교-101-11 | 내용 | 균열(0.3mm미만) | 0.1m, 0.8m, 1EA | 연번 | 장구교-102-1 |

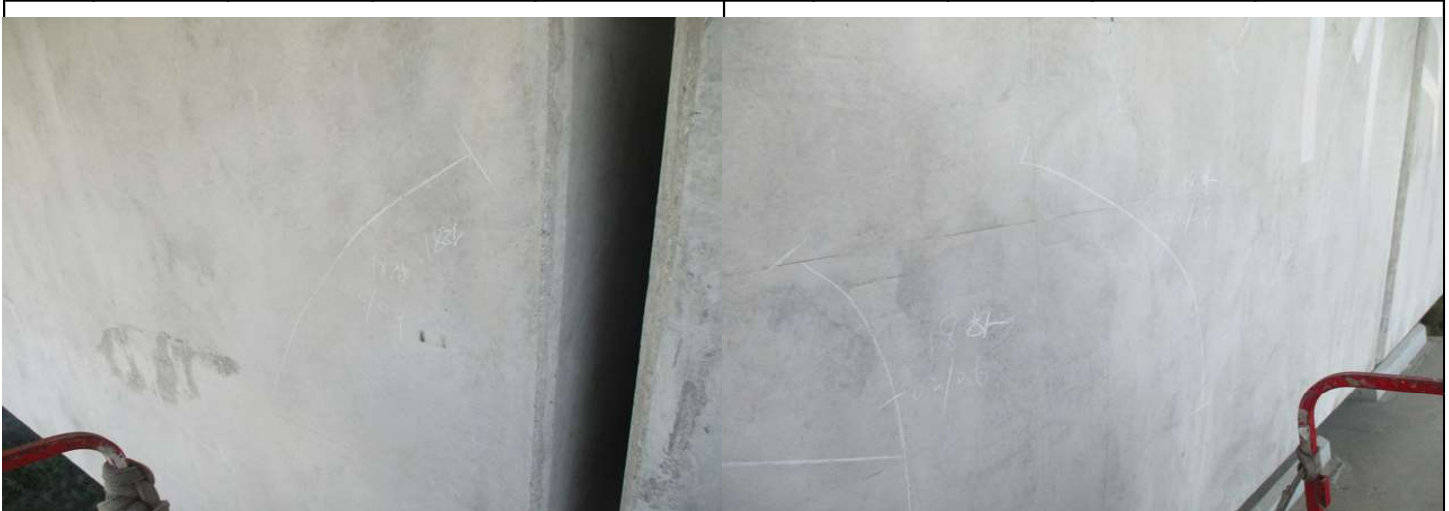
| 위치 | S50 | 거더외부 | 도면번호 | 장구교-102 | 위치 | S51 | 거더외부 | 도면번호 | 장구교-103 |

| 내용 | 균열(0.3mm미만) | 0.2m, 0.9m, 1EA | 연번 | 장구교-102-2 | 내용 | 균열(0.3mm미만) | 0.2m, 0.9m, 1EA | 연번 | 장구교-103-1 |

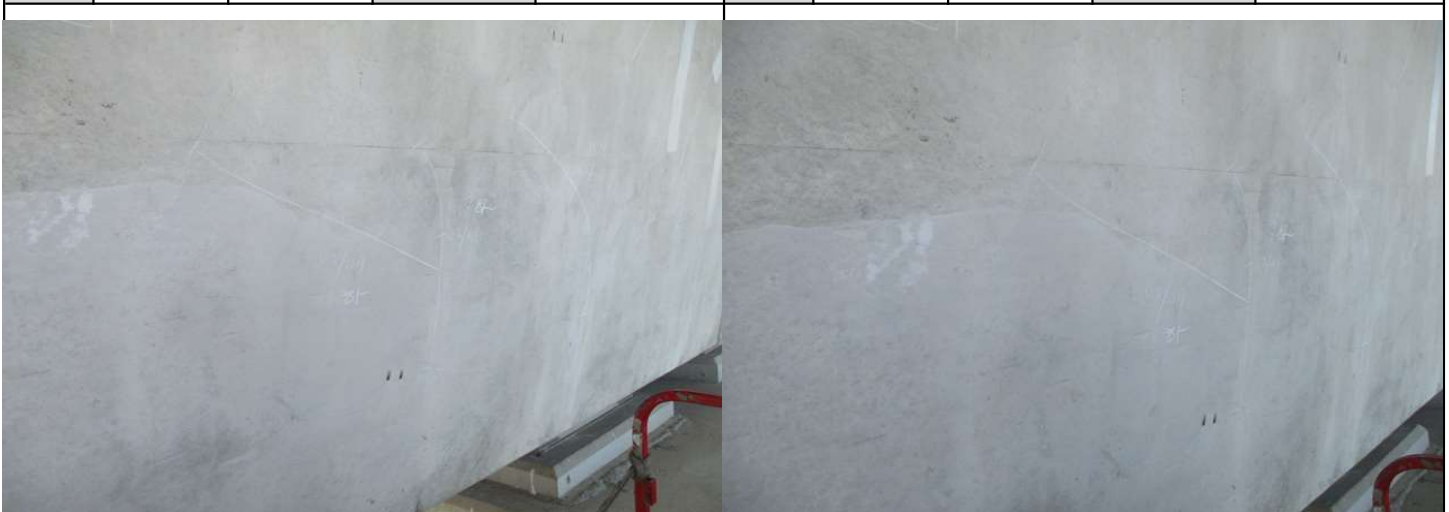
| 위치 | S51 | 거더외부 | 도면번호 | 장구교-103 | 위치 | S51 | 거더외부 | 도면번호 | 장구교-103 |

| 내용 | 균열(0.3mm미만) | 0.2m, 0.6m, 1EA | 연번 | 장구교-103-2 | 내용 | 균열(0.3mm미만) | 0.2m, 0.7m, 1EA | 연번 | 장구교-103-3 |

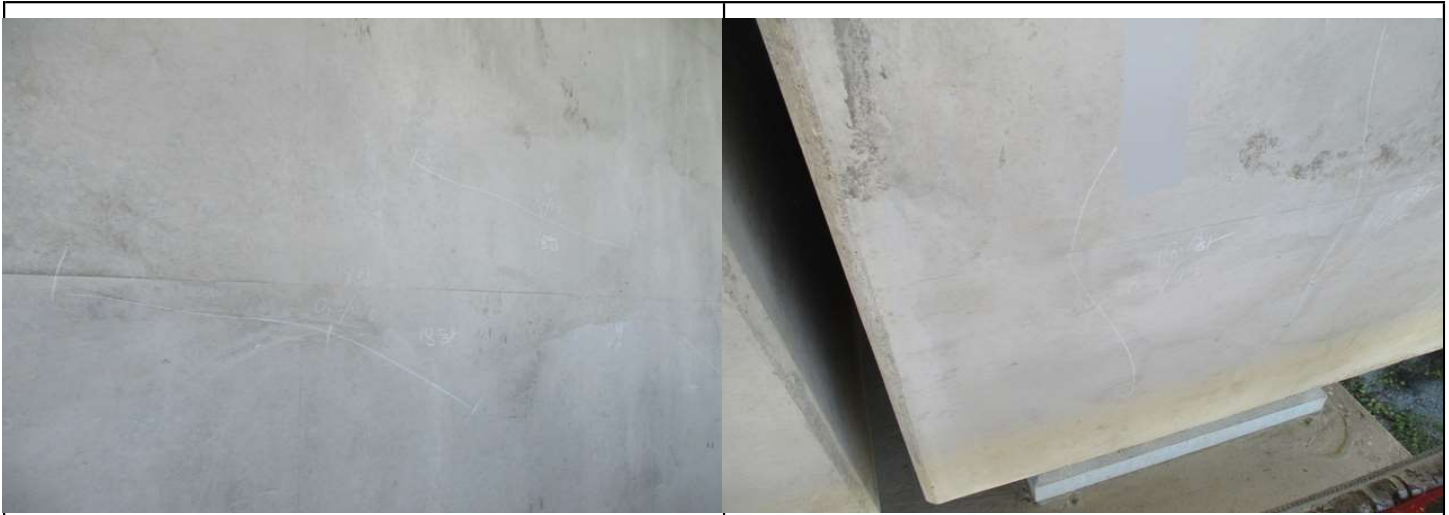
| 위치 | S51 | 거더외부 | 도면번호 | 장구교-103 | 위치 | S51 | 거더외부 | 도면번호 | 장구교-103 |

| 내용 | 균열(0.3mm미만) | 0.2m, 0.8m, 2EA | 연번 | 장구교-103-4 | 내용 | 균열(0.3mm미만) | 0.2m, 1.2m, 1EA | 연번 | 장구교-103-5 |

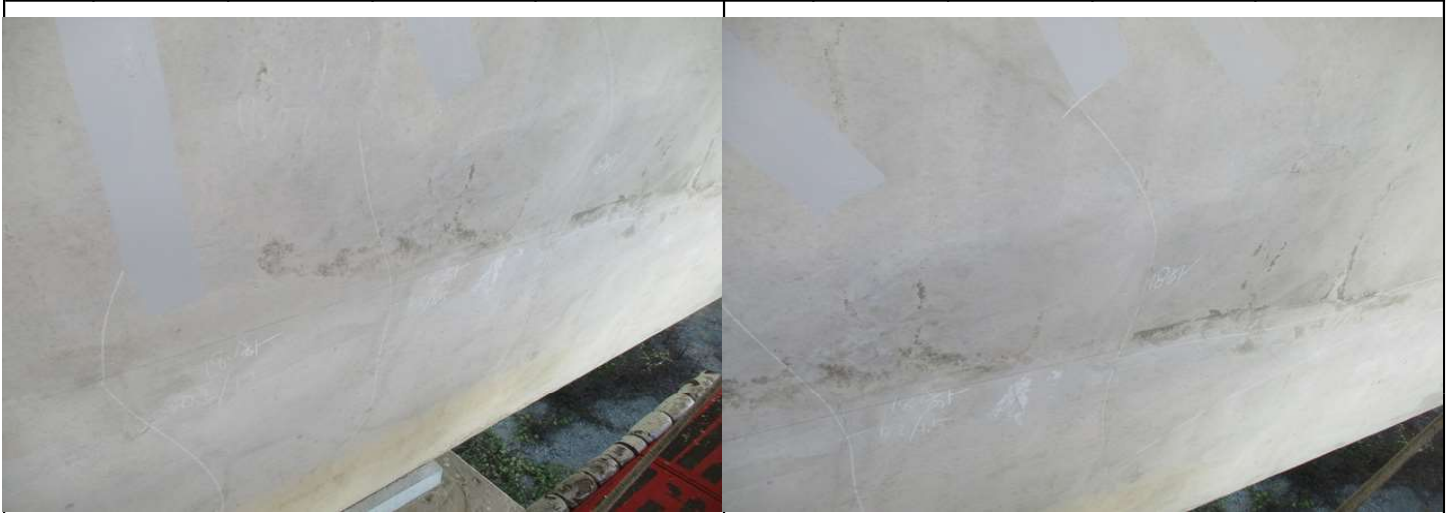
| 위치 | S51 | 거더외부 | 도면번호 | 장구교-103 | 위치 | S51 | 거더외부 | 도면번호 | 장구교-103 |

| 내용 | 균열(0.3mm미만) | 0.2m, 1.5m, 1EA | 연번 | 장구교-103-6 | 내용 | 균열(0.3mm미만) | 0.2m, 1m, 1EA | 연번 | 장구교-103-7 |
